## FERME

Bourgogne-Franche-Comté, Saône-et-Loire  
Serley  
Les Chavannes

Dossier IA71001434 réalisé en 2007

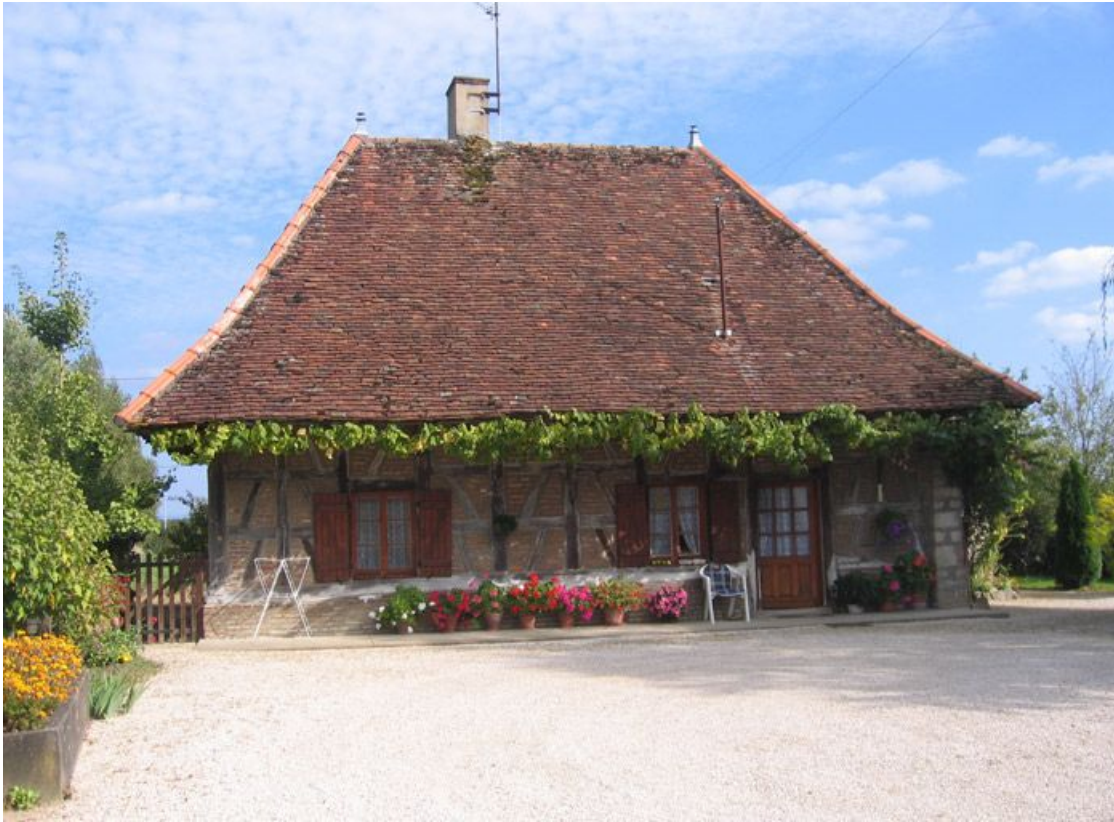
N° de l'illustration : 20077100317NUC1A

**Vue d'ensemble de la façade de l'habitation.**

Ferme implantée parallèlement à la route, constituée d'une maison et d'un bâtiment des dépendances en vis-à-vis. La maison, plutôt petite, est en pans de bois à chevrons sur soubassement de brique. Seul le petit pan droit est en pierre. Elle est constituée d'une pièce principale avec évier moderne en façade antérieure et une cheminée dont il ne reste que le manteau. Cette pièce est flanquée à gauche d'une chambre doublée d'un réduit contenant l'échelle du grenier accessible par un escalier situé à l'extrémité de la façade postérieure. Les façades sont percées d'une unique porte. Poutres moulurées d'un quart de rond. L'auvent repose sur des aisseliers et l'avancée du petit pan droit. Charpente à fermes sur blochets, au double faitage contreventé par des croix-de-saint-André et des aisseliers. Toit haut et pentu à égouts retroussés. Le puits en brique à superstructure métallique à rouleau est situé dans l'angle antérieur gauche de la maison. Il est mitoyen avec la ferme voisine. Le bâtiment des dépendances (refait en matériaux agglomérés et enduit) est constitué d'une grange flanquée d'une étable à droite et d'une écurie à gauche. Le toit à porcs est sous appentis au petit pan gauche et le poulailler en avancée devant la grange.

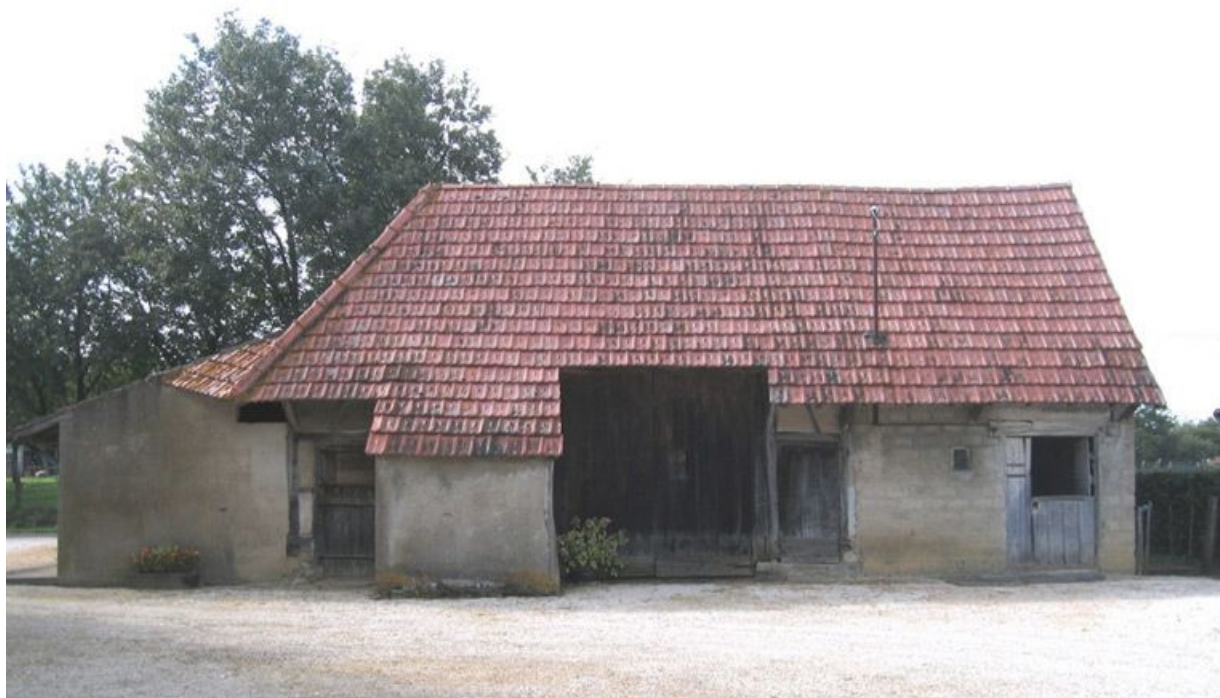
N° de l'illustration : 20077100316NUC1A

**Vue d'ensemble de la façade du bâtiment des dépendances.**
