## FERME

Bourgogne-Franche-Comté, Saône-et-Loire  
Serley  
Les Chavannes

Dossier IA71001434 réalisé en 2007

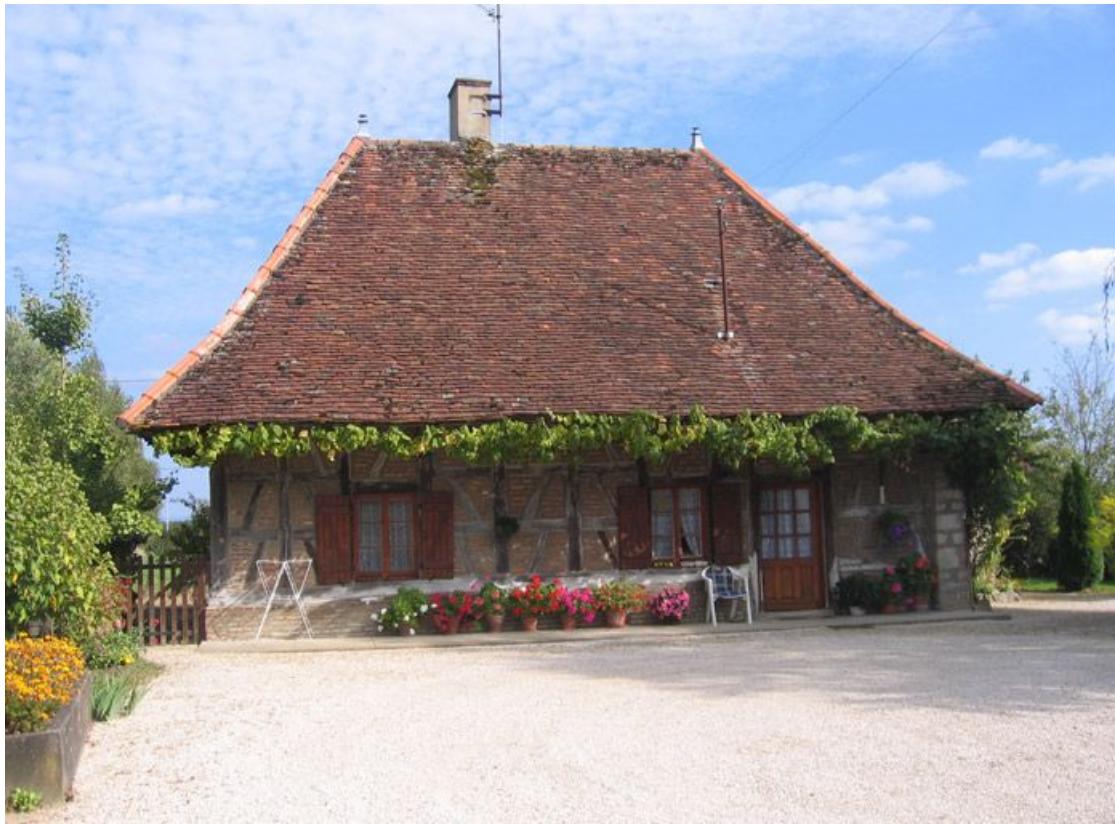
N° de l'illustration : 20077100317NUC1A

**Vue d'ensemble de la façade de l'habitation.**

Ferme implantée parallèlement à la route, constituée d'une maison et d'un bâtiment des dépendances en vis-à-vis. La maison, plutôt petite, est en pans de bois à chevrons sur soubassement de brique. Seul le petit pan droit est en pierre. Elle est constituée d'une pièce principale avec évier moderne en façade antérieure et une cheminée dont il ne reste que le manteau. Cette pièce est flanquée à gauche d'une chambre doublée d'un réduit contenant l'échelle du grenier accessible par un escalier situé à l'extrémité de la façade postérieure. Les façades sont percées d'une unique porte. Poutres moulurées d'un quart de rond. L'avant repose sur des asseliers et l'avancée du petit pan droit. Charpente à fermes sur blocs, au double faîte contreventé par des croix-de-saint-André et des asseliers. Toit haut et pentu à égouts retroussés. Le puits en brique à superstructure métallique à rouleau est situé dans l'angle antérieur gauche de la maison. Il est mitoyen avec la ferme voisine. Le bâtiment des dépendances (refait en matériaux agglomérés et enduit) est constitué d'une grange flanquée d'une étable à droite et d'une écurie à gauche. Le toit à porcs est sous appentis au petit pan gauche et le poulailleur en avancée devant la grange.

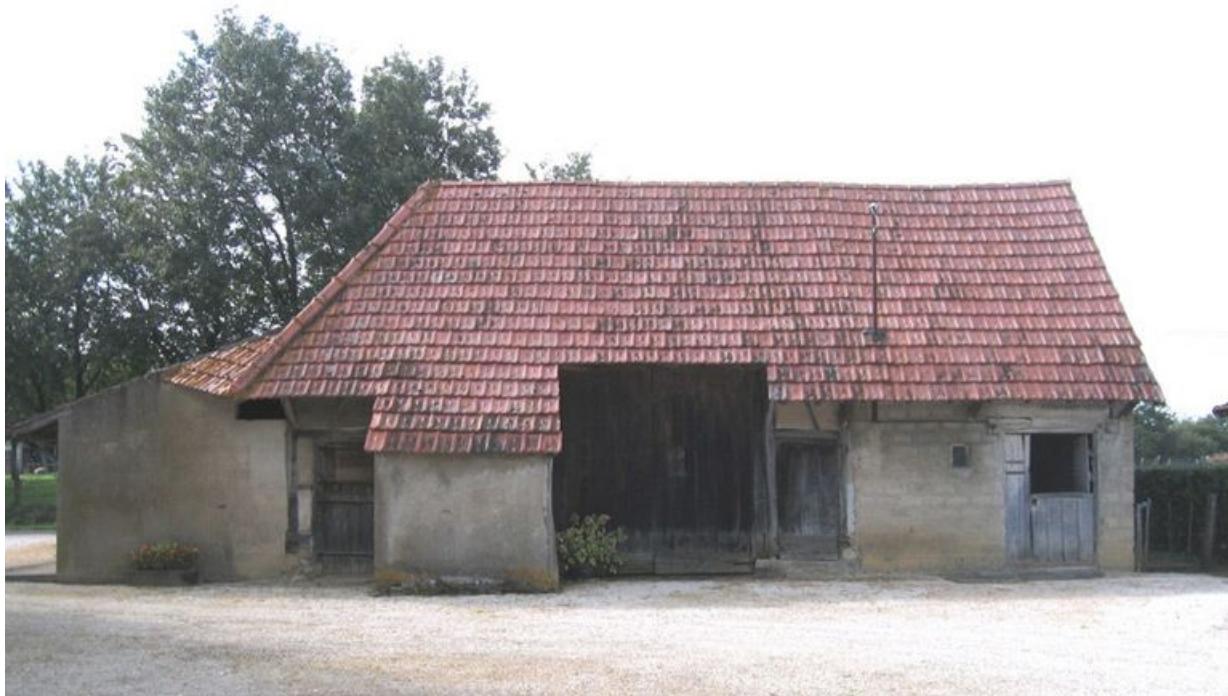
N° de l'illustration : 20077100316NUC1A

**Vue d'ensemble de la façade du bâtiment des dépendances.**
