## MAISON

Bourgogne-Franche-Comté, Saône-et-Loire  
Bosjean  
La Commune

Dossier IA71001445 réalisé en 2007

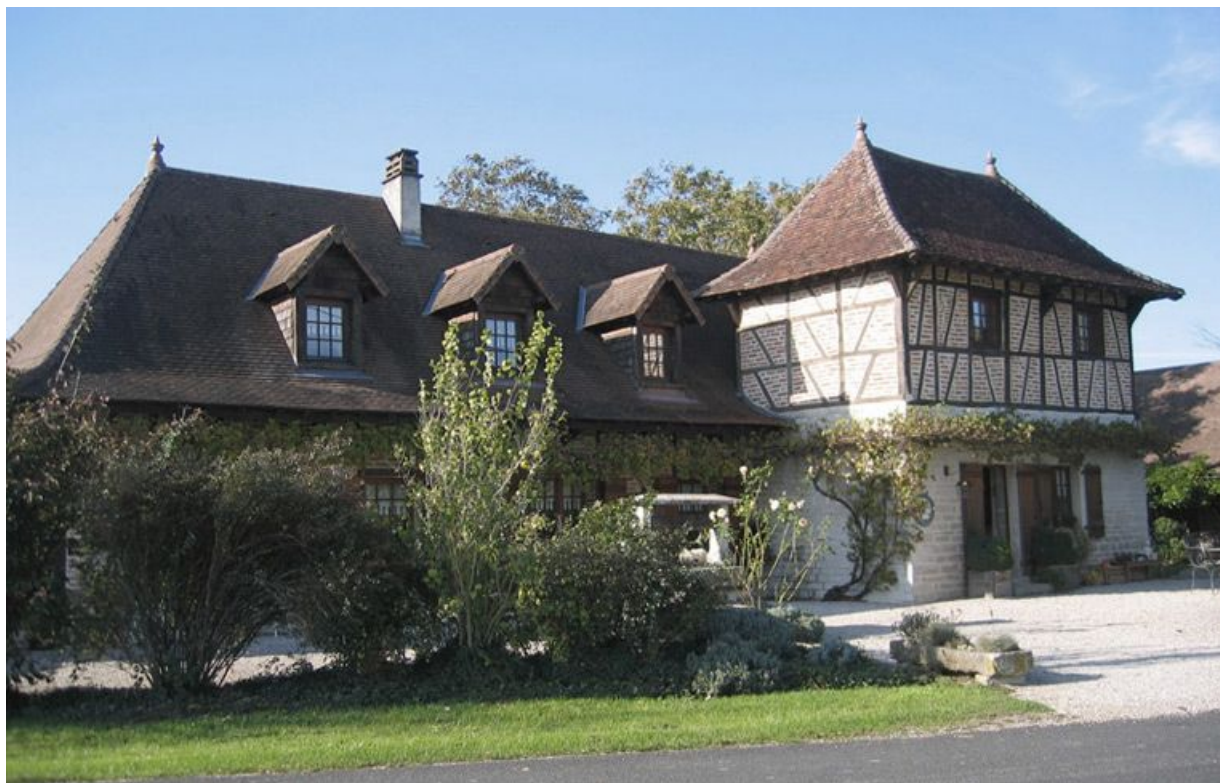
N° de l'illustration : 20077100322NUC1A

**Vue d'ensemble de la façade.**

Maison implantée parallèlement à la route, une mare dans son alignement à droite. La maison d'origine est en pans de bois à chevrons sur soubassement de pierre, avec assemblages de bois à "Trait de Jupiter". Elle est constituée de deux pièces en rez-de-chaussée et d'une chambre à four sous appentis accolée au petit pan gauche. Les poutres transversales, à tenon passant, sont moulurées d'un quart de rond. La charpente est constituée de fermes sur blochets. Le puits en pierre (mur en gros blocs non équarris) à superstructure à rouleau est situé devant la maison. La chambre construite en rez-de-chaussée surélevé à l'extrémité droite de la maison surmonte un cellier accessible en façade postérieure. Le petit pan droit est en pierre comme le rez-de-chaussée du pigeonnier saillant qui constitue l'angle antérieur droit de la maison. Cette pièce de plan carré est chauffée par une cheminée en pierre (piédroits à corbeaux) accolée au petit pan droit. Noter les deux potagers carrés inscrits dans la pierre d'appui (rapportée ?) de la fenêtre située à sa droite. Le tiers droit de l'étage, en pans de bois à chevrons, était réservé aux pigeons.
