## FERME

Bourgogne-Franche-Comté, Saône-et-Loire  
Bosjean  
Les Michelins

Dossier IA71001446 réalisé en 2007

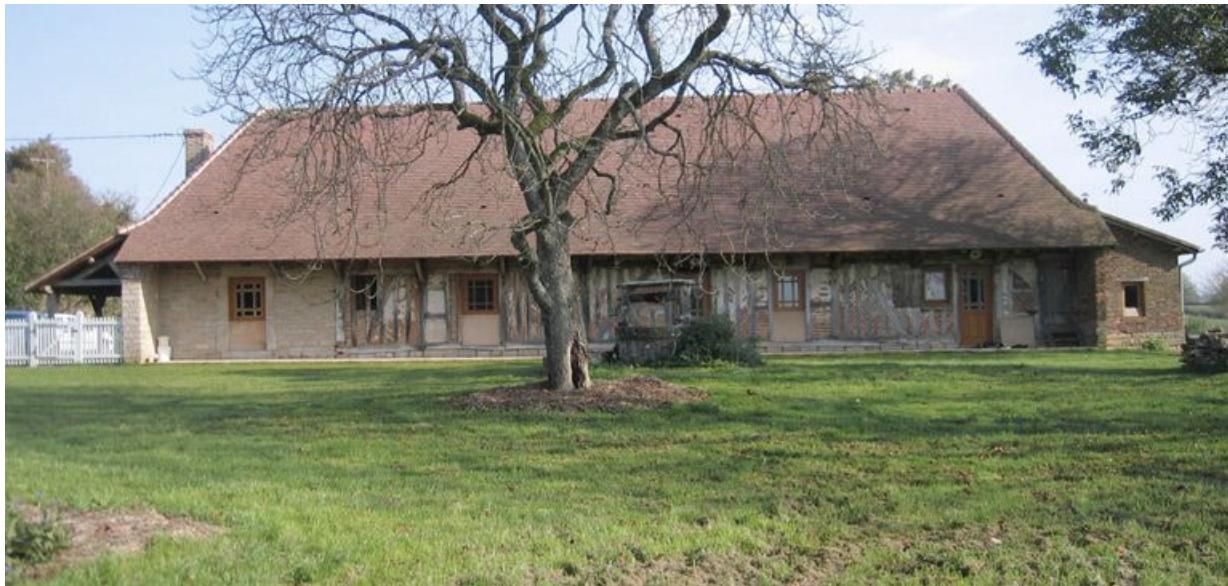
N° de l'illustration : 20077100323NUC1A

**Vue d'ensemble de la façade.**

Ferme implantée perpendiculairement à la route, constituée d'une maison et d'un bâtiment des dépendances en vis-à-vis. La maison est en pans de bois à "poteaux rapprochés" (décharge et entretoises au surcroît) sur soubassement de pierre. Les poutres transversales sont à tenon passant. Elle est constituée d'une pièce principale (anciennement occupée par deux chambres) flanquée d'une cuisine à droite et d'une chambre à gauche. Une pièce en pierre ajoutée à l'extrémité gauche de la maison forme un deuxième logis avec la chambre. Elle est chauffée par une cheminée en pierre dont l'entablement repose sur des corbeaux. Une fenêtre d'origine, à fléau, est conservée. Contrairement au reste de la maison ici la poutre est moulurée d'un quart de rond. Le mur du petit pan gauche est souligné par une corniche en brique à trois rangs, le deuxième posé pointes en avant. Chaque logis a un accès au grenier : un à l'extrémité droite de la façade antérieure et l'autre sur la façade postérieure de la chambre. Le puits en pierre à superstructure à rouleau est situé devant la maison. Le jardin potager, lui, est situé derrière. Le bâtiment des dépendances, en brique, est constitué d'une charretterie flanquée d'une grange et d'une étable de part et d'autre. Une bergerie en pans de bois à chevrons, sous appentis, est accolée au mur pignon gauche. Le mur qui sépare la charretterie de la grange gauche est en pans de bois à chevrons également. L'étable de droite est en pierre. L'avant est découpé au droit des portes charretières.
