FERME

Bourgogne-Franche-Comté, Saône-et-Loire La Chapelle-Naude Chantizy

Dossier IA71001517 réalisé en 2008 Auteur(s) : Gaëlle Prost

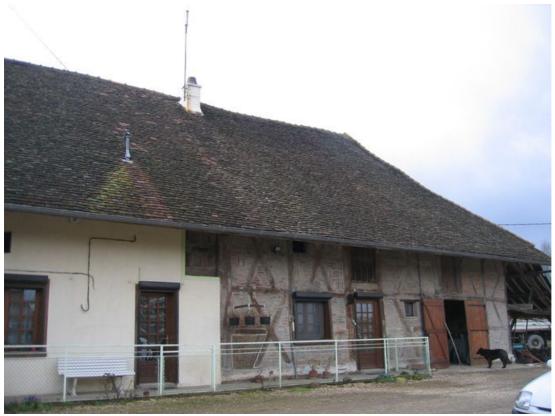
N° de l'illustration : 20087100157NUC1A

Vue d'ensemble de la façade du logis. 71, La Chapelle-Naude, lieudit : Chantizy

Ferme implantée parallèlement à la route. Le pan de bois de la façade est constitué de deux grandes croix superposées, renforcées par un niveau d'entretoises en leur milieu. L'une fait la hauteur du rez-de-chaussée et l'autre celle du surcroît. La pièce située à l'extrémité droite du bâtiment est en "bâton-rompu". Le remplissage en briques épaisses dessine des formes géométriques variées. L'épaisse sablière basse est assemblée à mi-bois avec clé et repose sur un soubassement n'excédant pas deux lits de brique. Les murs ont 40 cm d'épaisseur et les décharges et entretoises 20cm. La ferme est constituée de deux grandes pièces principales flanquées de dépendances (remaniées) à gauche. Les deux piliers de brique qui soutenaient la base de la hotte de la cheminée au milieu des sommiers sont encore en place. La porte du grenier inférieur de chaque "hutau" est visible en façade, au surcroît, mais les escaliers ont disparu. Charpente à fermes simples. Les contrefiches et les aisseliers qui assurent le contreventement sont courbes pour la plupart. Les chevrons sont noircis par la fumée qui devait s'échapper de la hotte de la cheminée. Le haut comble aigu accueillait autrefois un grenier sur deux niveaux. L'extrémité dépassante des entraits de ferme associée à une dizaine d'aisseliers courbes soutiennent une panne sur laquelle repose l'auvent. Un puits à mur de margelle en brique est situé dans la cour. Un toit à porcs en pans de bois à chevrons est situé de l'autre côté de la route, parallèlement à la façade postérieure de la ferme.
