SITE DE L'ÉCLUSE DE LOISY (LA SEILLE CANALISÉE)

Bourgogne-Franche-Comté, Saône-et-Loire
Jouvençon
Pré des Chèvres

Dossier IA71001673 réalisé en 2010

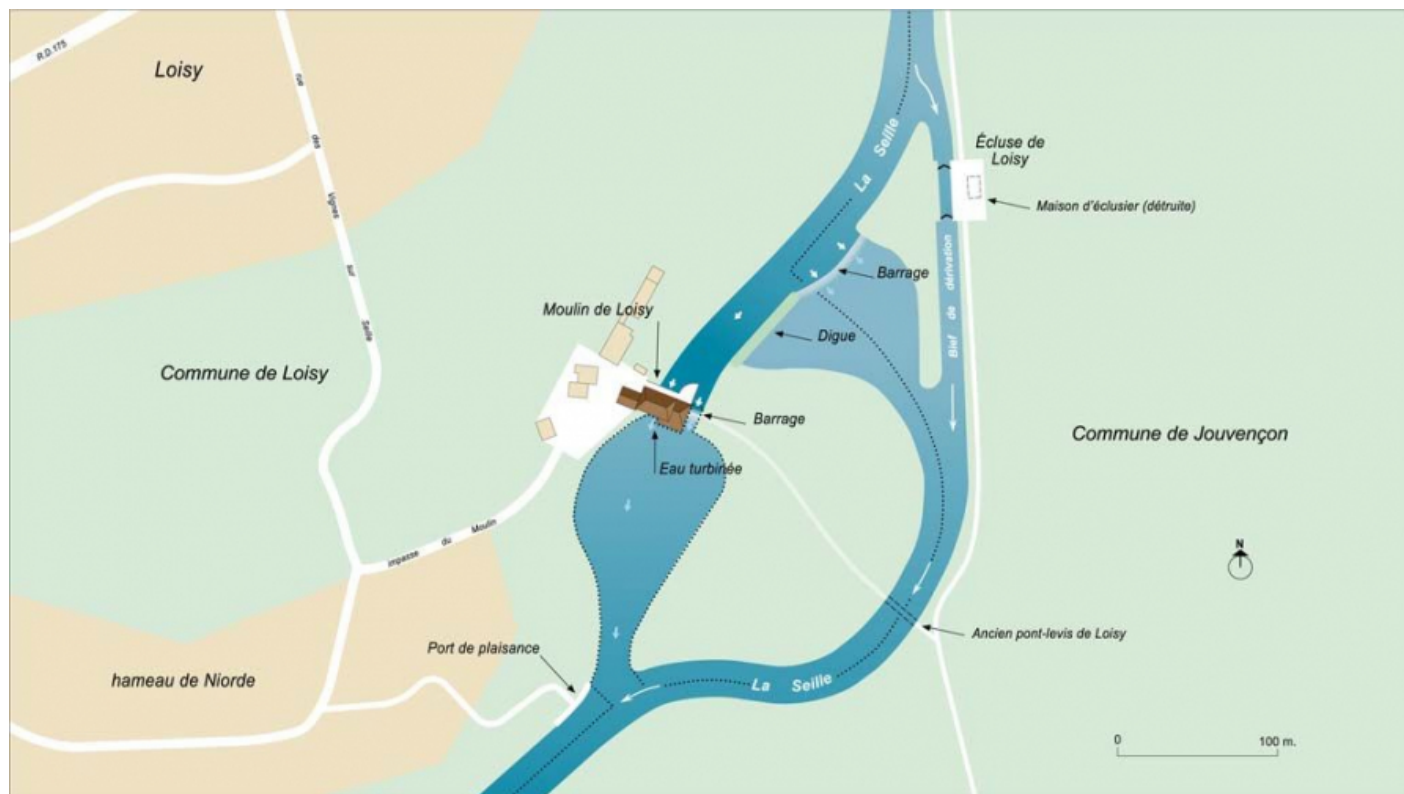
N° de l'illustration : 20137100004NUDA

Plan schématique du site de l'écluse de Loisy, des barrages, du pont et du moulin de Loisy.

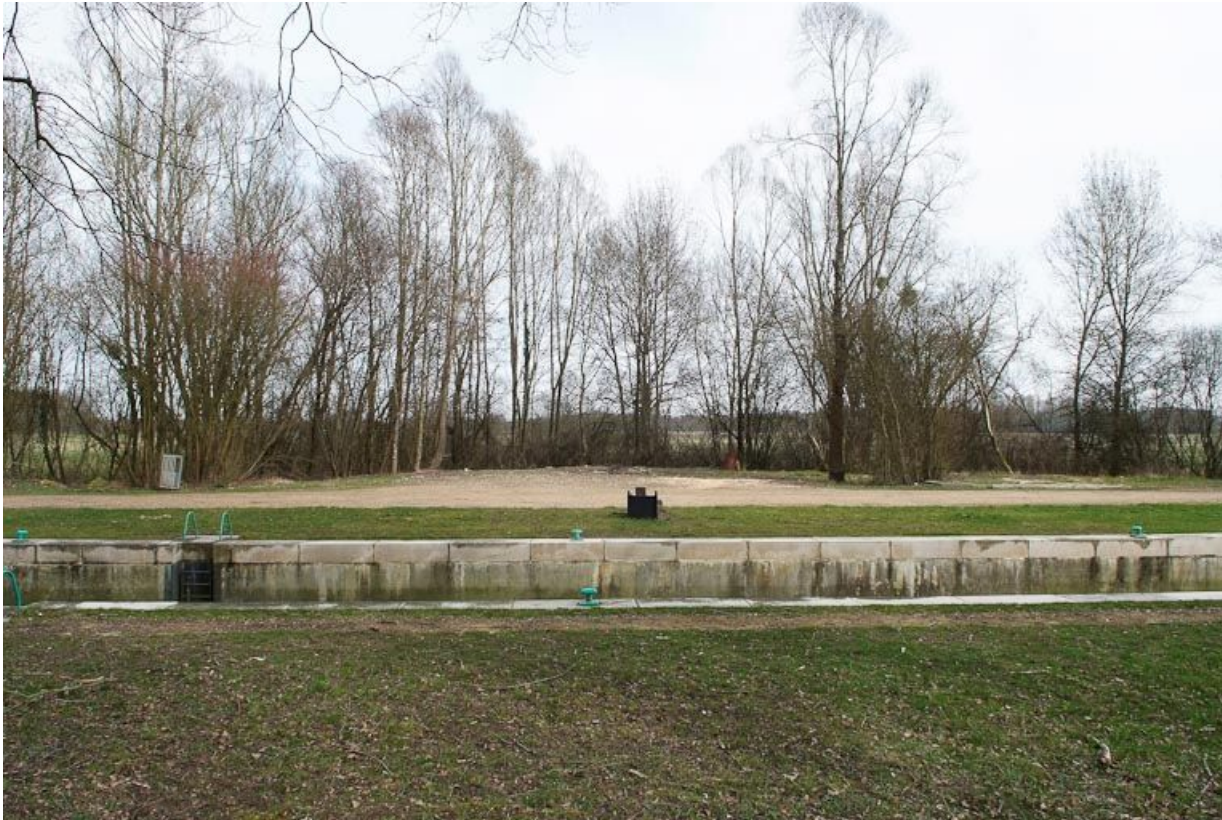
N° de l'illustration : 20107100482NUC2A

Emplacement de la maison éclusière détruite. Sas au premier plan.

Le sas moderne fait suite à une longue série de réfections et renforcements divers. La maison, actuellement détruite, était en moellon, avec chaînage d'angle, tour de porte et de fenêtres et corniche en pierre de Prétty. Elle était couverte en tuile creuse. Comportant un rez-de-chaussée destiné à recevoir les chevaux, un étage carré et un grenier, éclairé par des jacobines, elle comptait trois travées, ainsi qu'un appentis. L'accès se faisait directement au premier étage par un escalier en façade. Un four à pain, un jardin et un four à chaux lui assuraient une certaine autonomie.

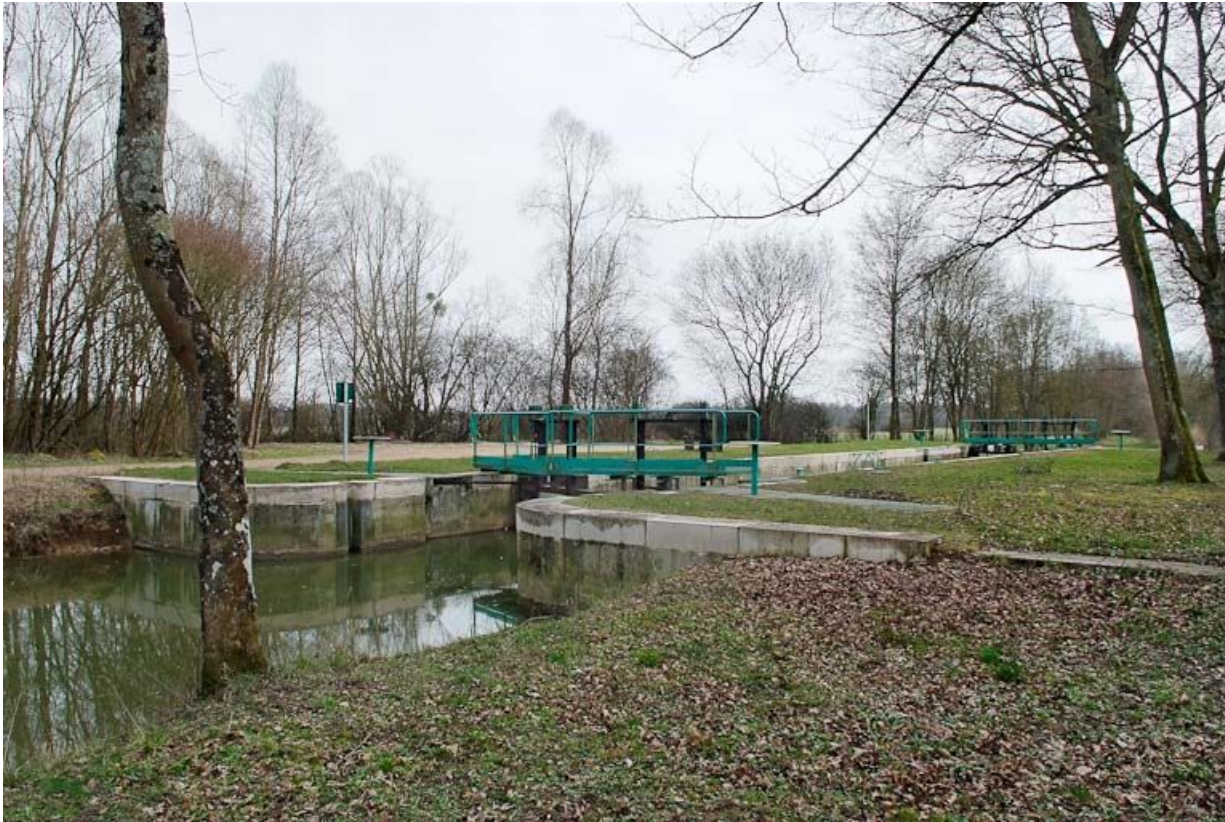
N° de l'illustration : 20107100483NUC2A

Tête amont de l'écluse.

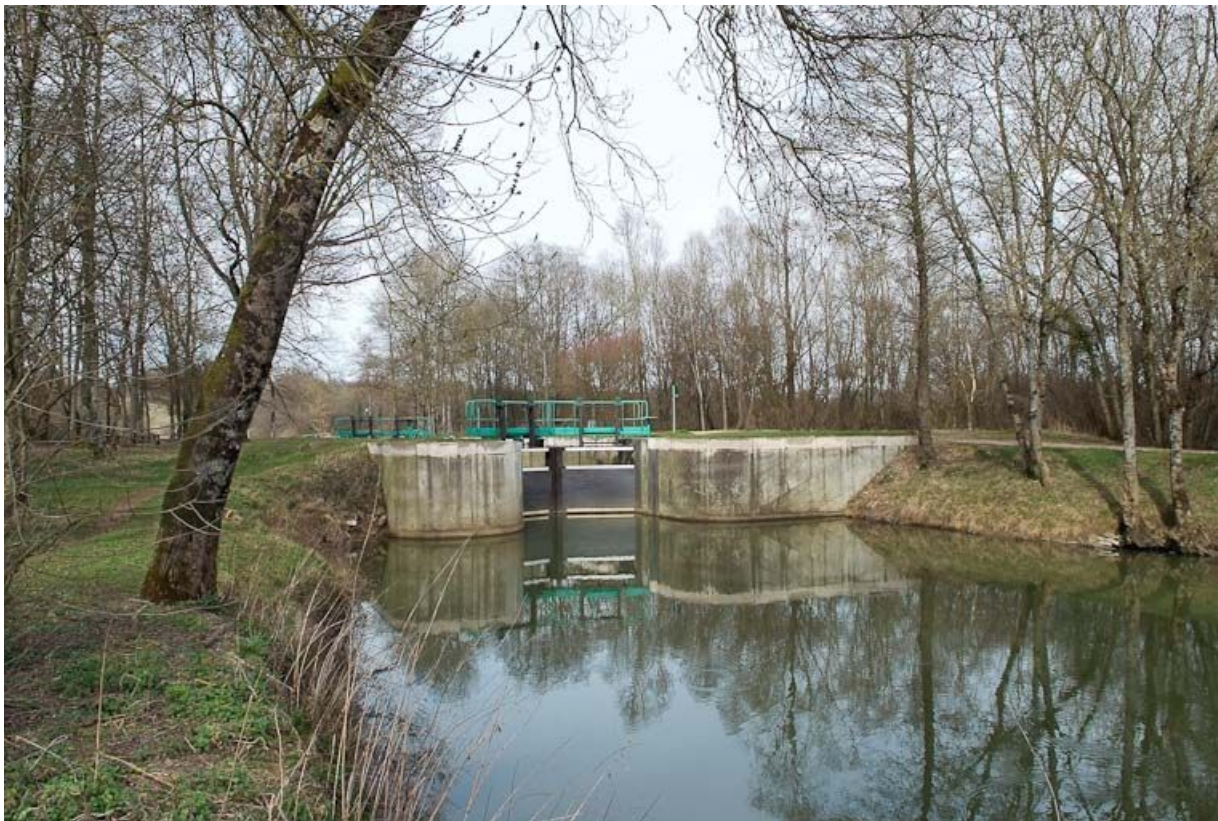
N° de l'illustration : 20107100485NUC2A

Vue d'ensemble de la tête aval de l'écluse.

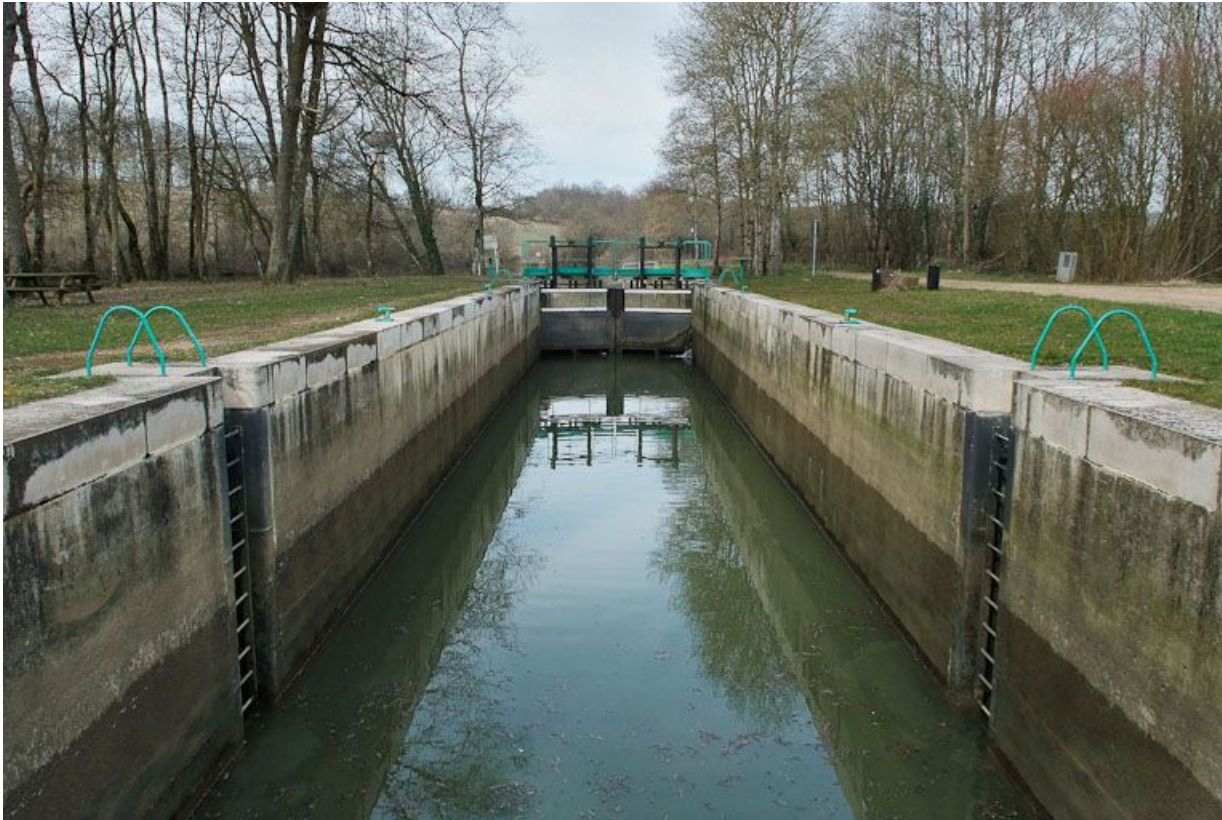
N° de l'illustration : 20107100484NUC2A

Sas de l'écluse.
