## PONCEAU, PONT DE LA BARRE DE CUISERY (LA SEILLE CANALISÉE)

Bourgogne-Franche-Comté, Saône-et-Loire  
Cuisery

Dossier IA71001678 réalisé en 2010

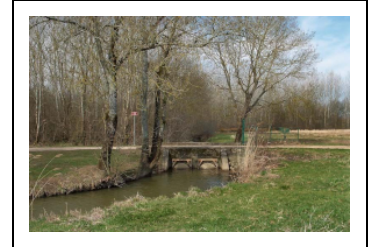
Le pont d'origine en pierre est toujours visible côté pré. Il est constitué d'un linteau avec jambage central, laissant deux passages d'eau. Il a été refait en béton côté Seille, avec clapets anti retour circulaires jaunes.

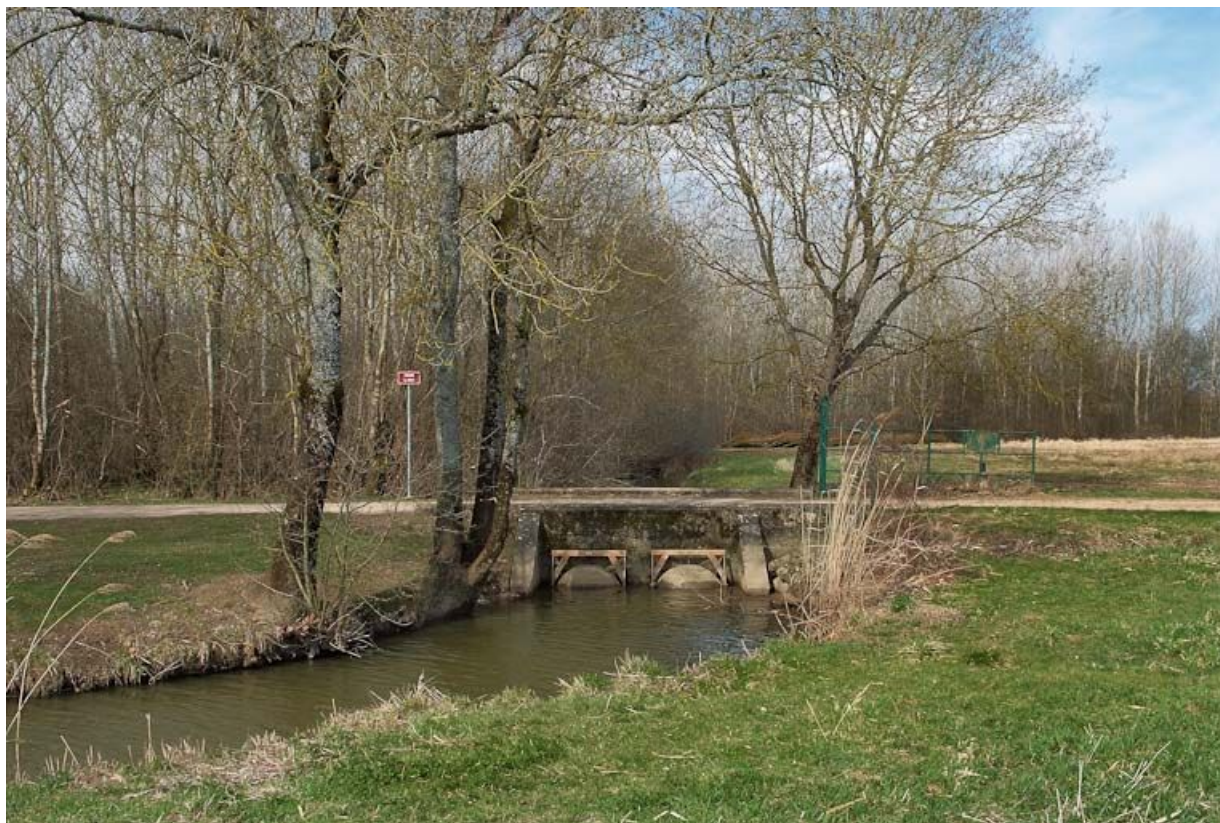
N° de l'illustration : 20107100389NUC2A

**Le pont.**
