## RÉSERVOIR, ÉTANG BERTHAUD, ÉTANG DU PETIT MONTCHANIN, RIGOLE DE MARIGNY (CANAL DU CENTRE)

Bourgogne-Franche-Comté, Saône-et-Loire  
Saint-Eusèbe  
bief 01 du versant Loire-Océan

Dossier IA71002533 réalisé en 2012

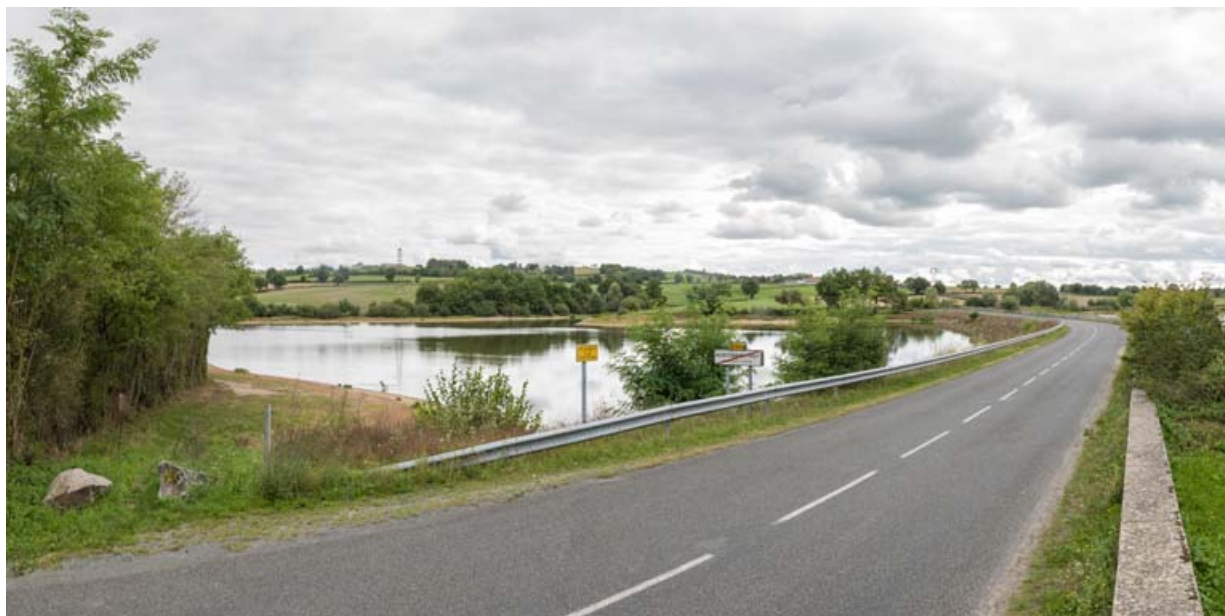
N° de l'illustration : 20177100322NUC2AQ

**Vue générale du site et de la route-digue.**

La grande retenue d'eau formant l'Etang Berthaud est coupée en deux par une route-digue qui le sépare de l'étang du Petit Montchanin. La digue principale est en maçonnerie soignée côté eau et talutée côté déversoir et rigoles. 2 millions de m<sup>3</sup> d'eau sont retenus pour une hauteur d'eau de 11,50 m et une surface de 47 ha. Un déversoir-écrêteur de crues à cinq paliers est placé sur la digue, à côté de la tour de prise d'eau. Deux rigoles quittent le réservoir. Le cours naturel des eaux des affluents du réservoir sort de la digue de l'Etang Berthaud et se dirige vers le canal et vient rejoindre la Bourbince par l'aqueduc des Brénots (P. K. 52, 820). La rigole d'alimentation est plantée d'un bel alignement d'arbres et rejoint le canal en amont du bief 01 du versant Océan.

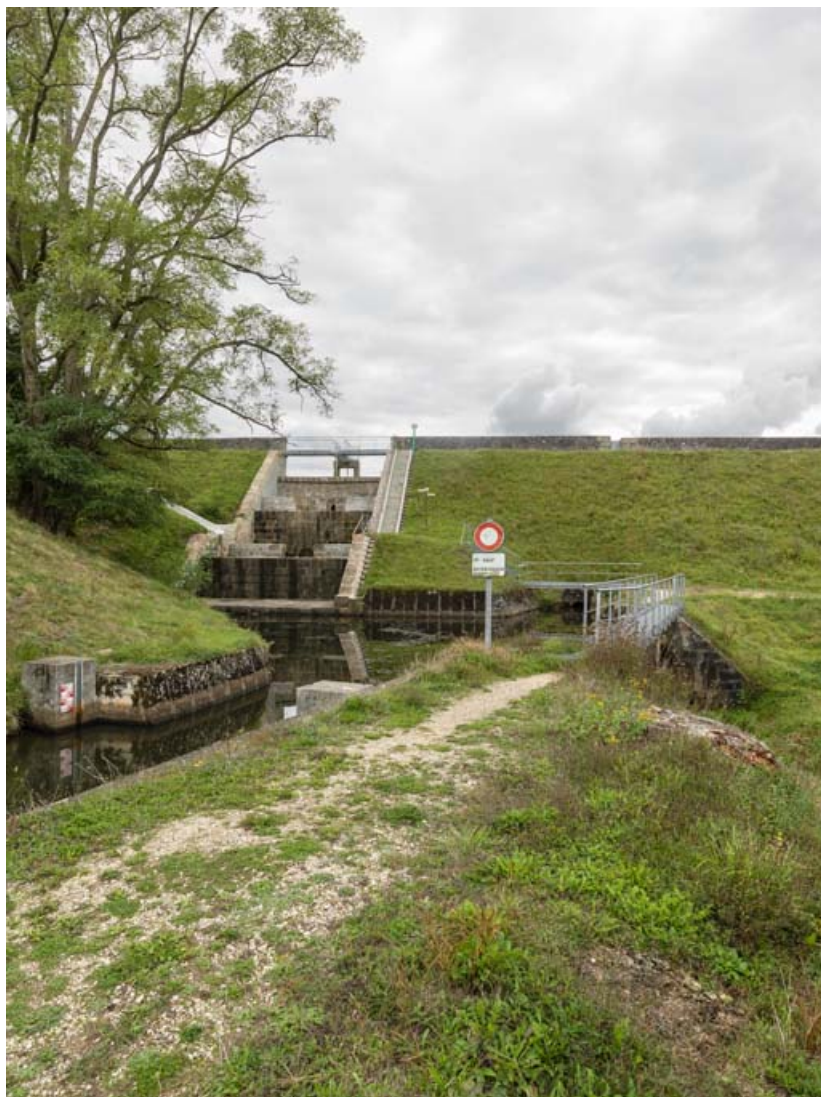
N° de l'illustration : 20177100321NUC2A

**Vue du déversoir.**
