## DEMEURE ET FERME DE MONTGIRAUD

Bourgogne-Franche-Comté, Saône-et-Loire  
Vareilles  
Montgiraud

Dossier IA71003533 réalisé en 2018

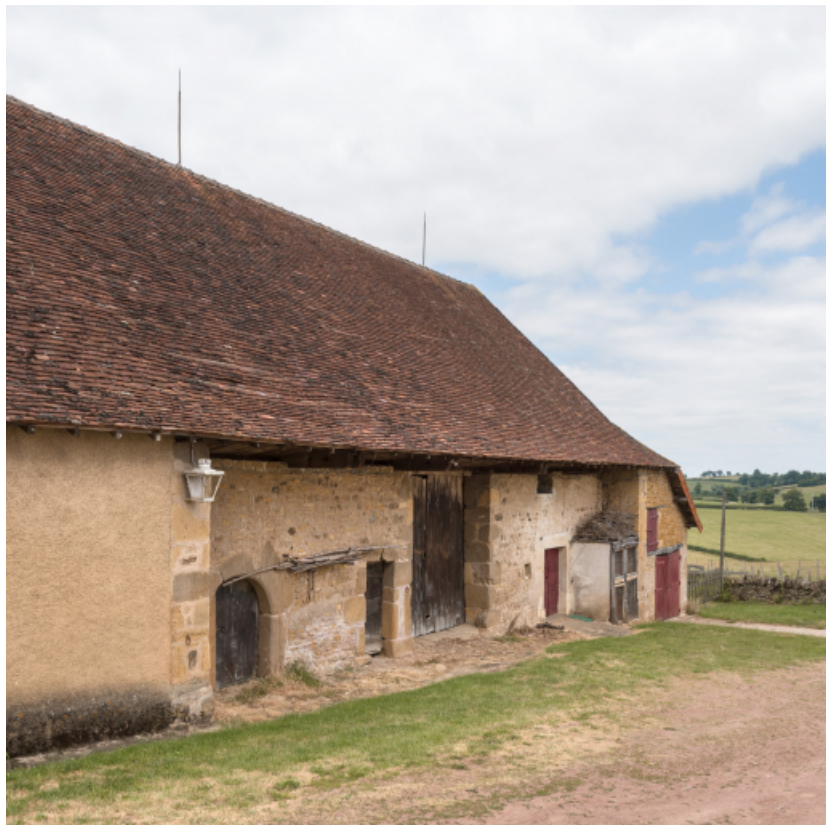
N° de l'illustration : 20187100315NUC4A

**Façade antérieure du bâtiment agricole. Vue de trois quarts gauche.**  
71, Vareilles, lieudit : Montgiraud

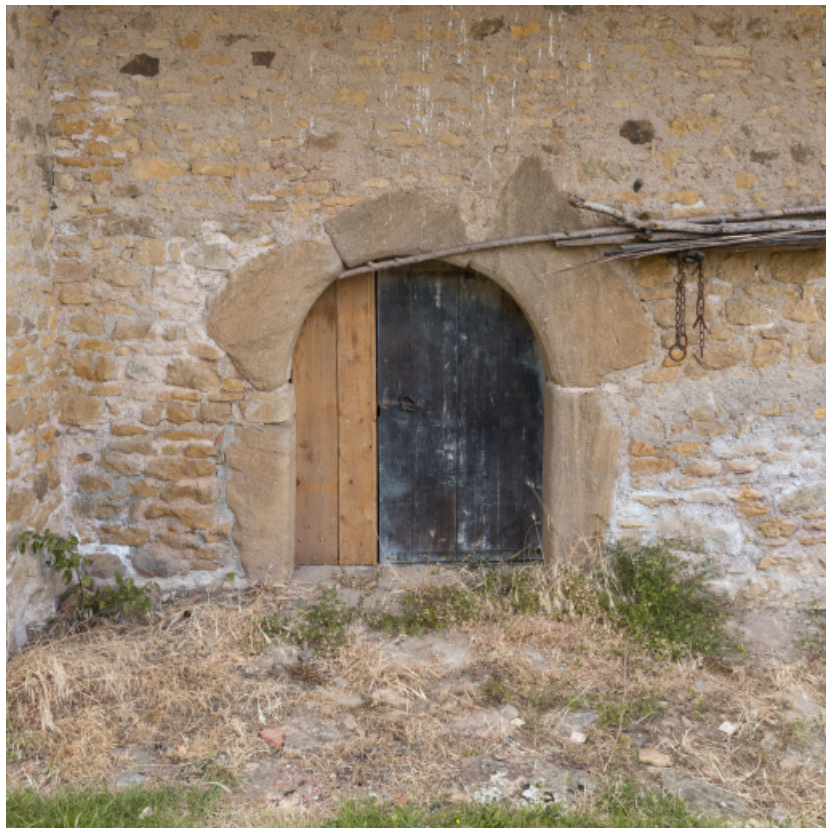
N° de l'illustration : 20187100317NUC4A

**Façade antérieure du bâtiment agricole. Porte cintrée d'une étable.**

Construit en moellons (calcaire, grès ?), le bâtiment à usage agricole est pourvu d'une charpente en bois et couvert d'un toit à longs pans en tuiles plates. La partie centrale dallée (remise) est flanquée de deux étables, chacune à l'origine surmontée d'un fenil. L'étable sud a été supprimée. La porte en plein-cintre de cette étable est constituée de gros claveaux irréguliers (grès ?). Les murs latéraux de ce bâtiment débordent le mur-gouttereau antérieur, formant, avec la toiture débordante, un espace couvert. Le bâtiment a été agrandi à ses extrémités, la partie nord étant couverte d'un appentis en tuiles mécaniques. Bâti en moellons enduits, le logis comprend un sous-sol, un rez-de-chaussée et un étage carré et est couvert d'un toit à croupes en tuiles plates. Le versant ouest (prolongé) du toit est couvert en tuiles mécaniques. Une annexe du logement, bâtie contre le pignon nord de la maison, comprend un rez-de-chaussée et un étage de soubassement. Construite en moellons de calcaire, partiellement enduite, elle est couverte d'un toit à croupes en tuiles plates. Bâtie en moellons de calcaire, la soue est couverte d'un appentis en tuiles mécaniques. Situé plus au sud, le pigeonnier est construit en maçonnerie enduite, couvert d'un dôme circulaire en tuiles plates.

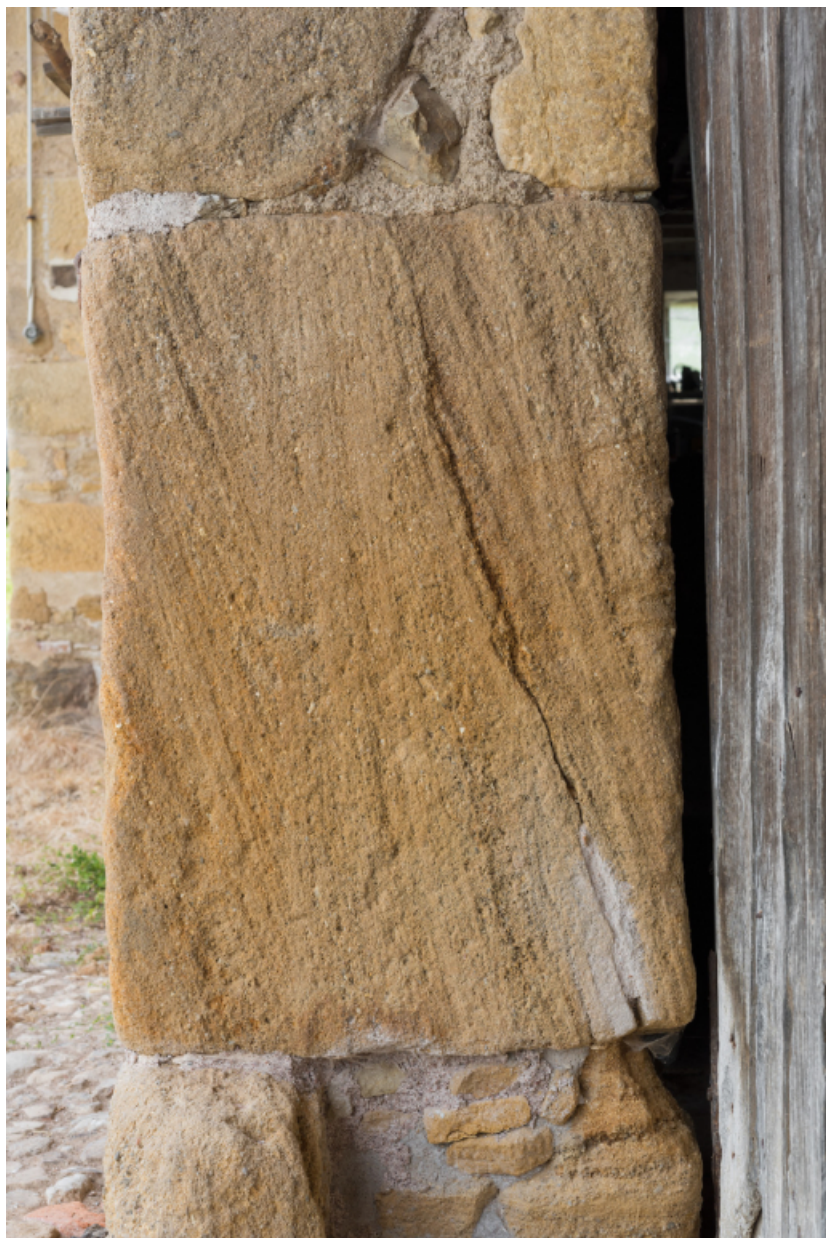
N° de l'illustration : 20187100321NUC4A

**Détail du piédroit de la porte de remise.**
