## DEMEURE ET FERME DE MONTGIRAUD

Bourgogne-Franche-Comté, Saône-et-Loire  
Vareilles  
Montgiraud

Dossier IA71003533 réalisé en 2018

Auteur(s) : Aurélien Michel, Raphaël Favereaux, Philippe Mairiot

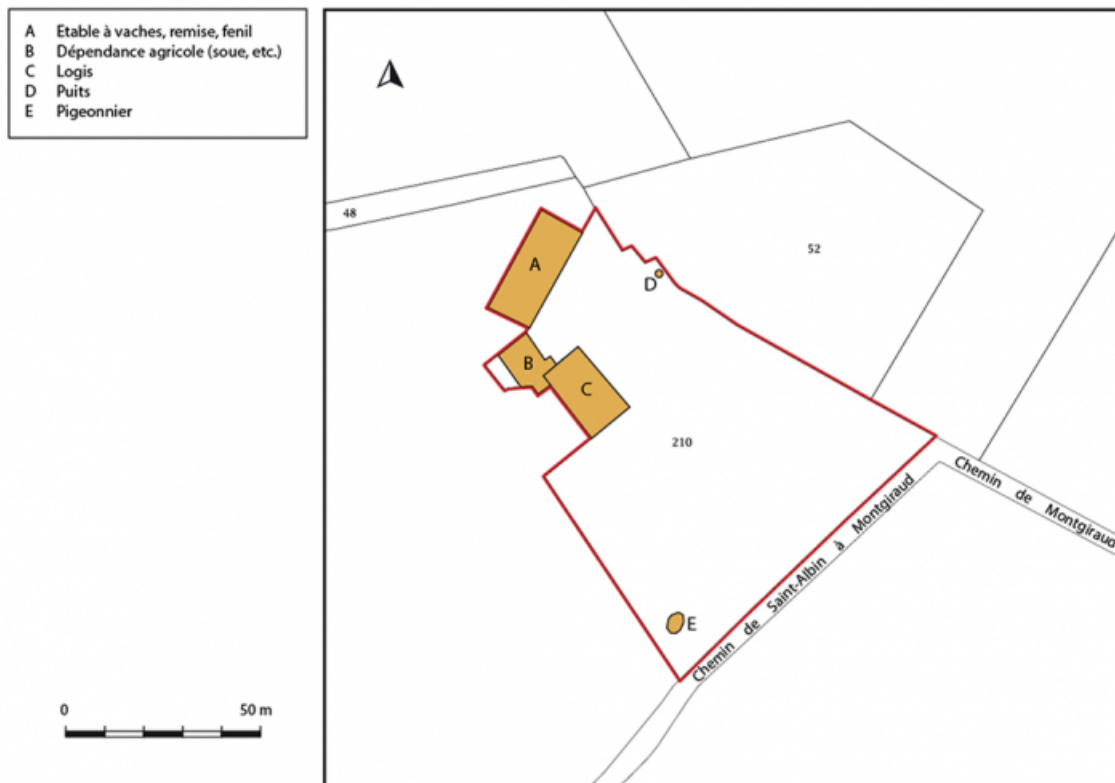
N° de l'illustration : 20197100778NUDA

**Plan-masse et de situation. Extrait du plan cadastral, 2019.**

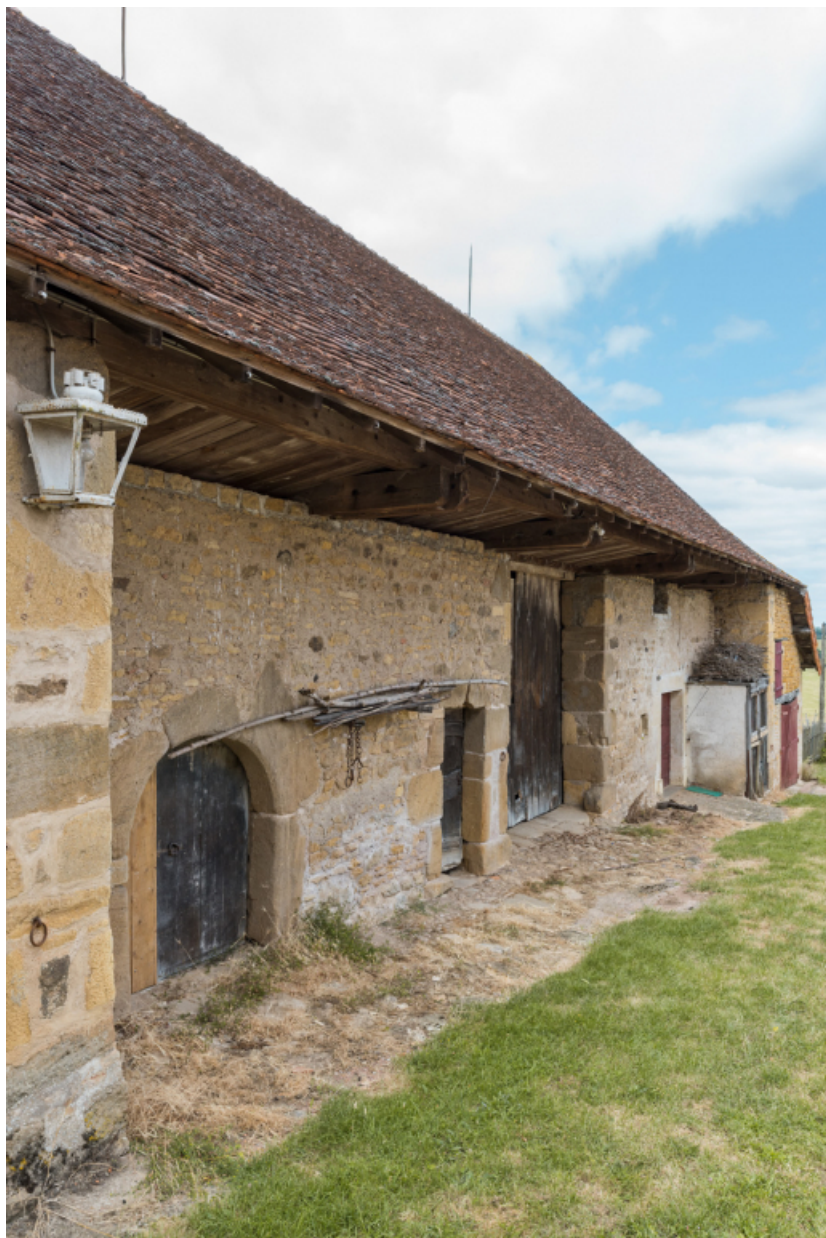
N° de l'illustration : 20187100316NUC4A

**Vue de trois quarts gauche du bâtiment agricole.**

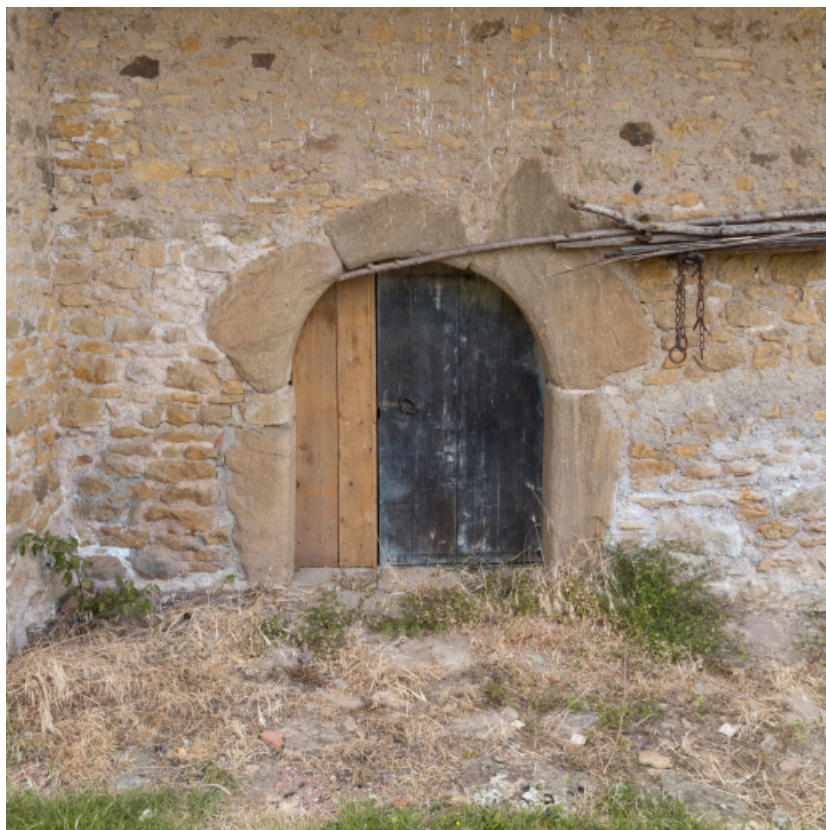
N° de l'illustration : 20187100317NUC4A

**Façade antérieure du bâtiment agricole. Porte cintrée d'une étable.**

Construit en moellons (calcaire, grès ?), le bâtiment à usage agricole est pourvu d'une charpente en bois et couvert d'un toit à longs pans en tuiles plates. La partie centrale dallée (remise) est flanquée de deux étables, chacune à l'origine surmontée d'un fenil. L'étable sud a été supprimée. La porte en plein-cintre de cette étable est constituée de gros claveaux irréguliers (grès ?). Les murs latéraux de ce bâtiment débordent le mur-gouttereau antérieur, formant, avec la toiture débordante, un espace couvert. Le bâtiment a été agrandi à ses extrémités, la partie nord étant couverte d'un appentis en tuiles mécaniques. Bâti en moellons enduits, le logis comprend un sous-sol, un rez-de-chaussée et un étage carré et est couvert d'un toit à croupes en tuiles plates. Le versant ouest (prolongé) du toit est couvert en tuiles mécaniques. Une annexe du logement, bâtie contre le pignon nord de la maison, comprend un rez-de-chaussée et un étage de soubassement. Construite en moellons de calcaire, partiellement enduite, elle est couverte d'un toit à croupes en tuiles plates. Bâtie en moellons de calcaire, la soue est couverte d'un appentis en tuiles mécaniques. Situé plus au sud, le pigeonnier est construit en maçonnerie enduite, couvert d'un dôme circulaire en tuiles plates.

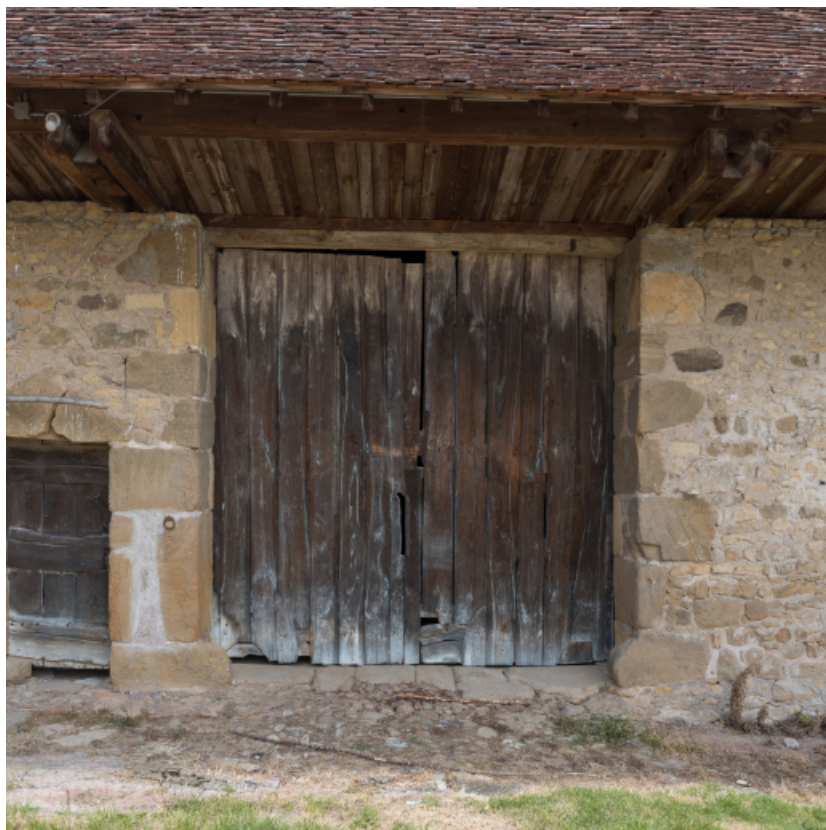
N° de l'illustration : 20187100319NUC4A

**Façade antérieure du bâtiment agricole. Porte de la remise.**
