DEMEURE ET FERME DE MONTGIRAUD

Bourgogne-Franche-Comté, Saône-et-Loire Vareilles Montgiraud

Dossier IA71003533 réalisé en 2018

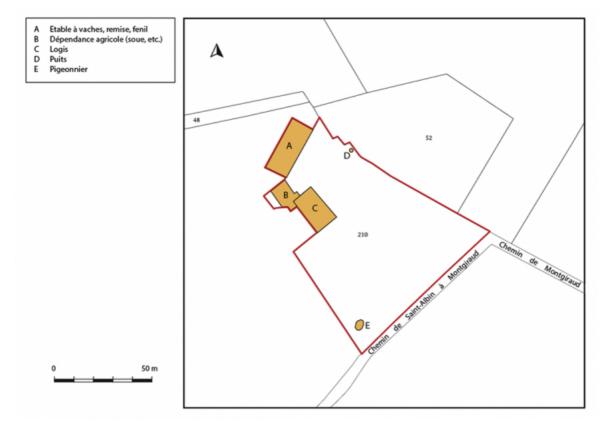
N° de l'illustration : 20197100778NUDA

Plan-masse et de situation. Extrait du plan cadastral, 2019.

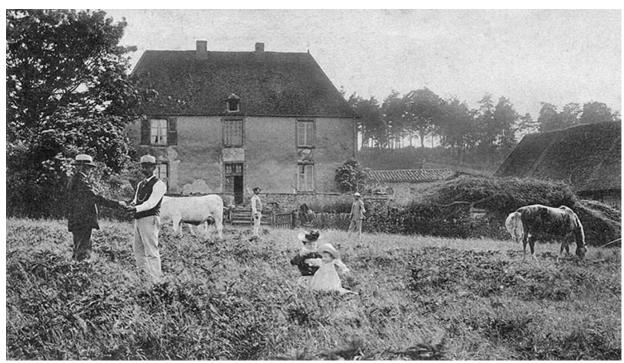
N° de l'illustration : 20207100170NUC2

Vue de la ferme de Montgiraud au début du XXe siècle, carte postale, collection privée.

Les principales modifications interviennent au XXe siècle, même si une photographie du début du XXe siècle montre que l'ensemble a peu évolué. Dans la première moitié du XXe siècle, une nouvelle porcherie est construite, à l'arrière de la précédente, ainsi qu'un petit appentis, abritant le four à pain, à l'arrière de la maison. En 1952, le fournil est finalement transformé en habitation par la famille Raffin afin d'y loger les métayers du domaine. De nouvelles ouvertures sont également percées sur la façade postérieure de la maison (notamment trois grandes lucarnes sur le toit). Dans les années 1960, l'ancien cuvage est modernisé et la charpente de la grande dépendance en partie refaite. Au début des années 1970, la vieille porcherie est détruite pour dégager l'espace à l'ouest de la maison. Seul un mur avec les nids pour les volailles, servant d'appui au bâtiment mitoyen, a été conservé. Enfin, une petite aile est ajoutée à l'angle nord-est de la maison. Ces modifications récentes ont toutefois respecté l'harmonie de l'ensemble.

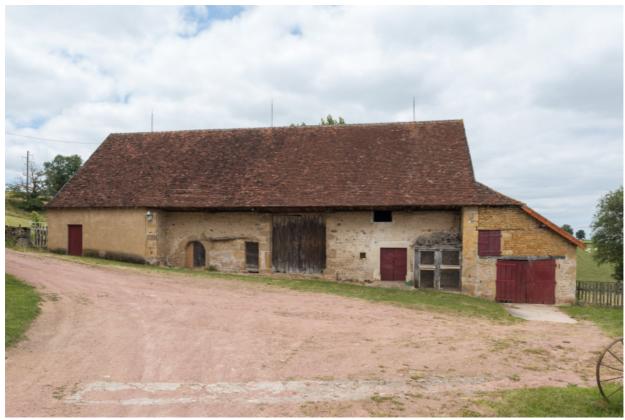
N° de l'illustration : 20187100314NUC4A

Façade antérieure du bâtiment agricole (étable, remise, fenil).

Construit en moellons (calcaire, grès ?), le bâtiment à usage agricole est pourvu d'une charpente en bois et couvert d'un toit à longs pans en tuiles plates. La partie centrale dallée (remise) est flanquée de deux étables, chacune à l'origine surmontée d'un fenil. L'étable sud a été supprimée. La porte en plein-cintre de cette étable est constituée de gros claveaux irréguliers (grès ?). Les murs latéraux de ce bâtiment débordent le mur-gouttereau antérieur, formant, avec la toiture débordante, un espace couvert. Le bâtiment a été agrandi à ses extrémités, la partie nord étant couverte d'un appentis en tuiles mécaniques. Bâti en moellons enduits, le logis comprend un sous-sol, un rez-de-chaussée et un étage carré et est couvert d'un toit à croupes en tuiles plates. Le versant ouest (prolongé) du toit est couvert en tuiles mécaniques. Une annexe du logement, bâtie contre le pignon nord de la maison, comprend un rez-de-chaussée et un étage de soubassement. Construite en moellons de calcaire, partiellement enduite, elle est couverte d'un toit à croupes en tuiles plates. Bâtie en moellons de calcaire, la soue est couverte d'un appentis en tuiles mécaniques. Situé plus au sud, le pigeonnier est construit en maçonnerie enduite, couvert d'un dôme circulaire en tuiles plates.

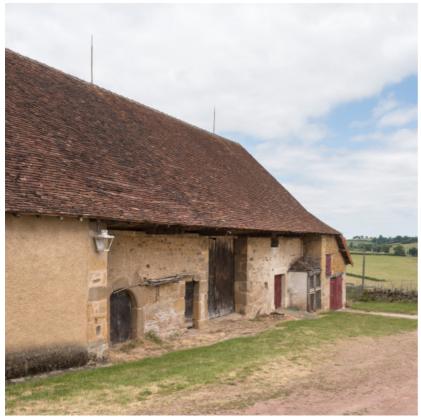
N° de l'illustration : 20187100315NUC4A

Façade antérieure du bâtiment agricole. Vue de trois quarts gauche.

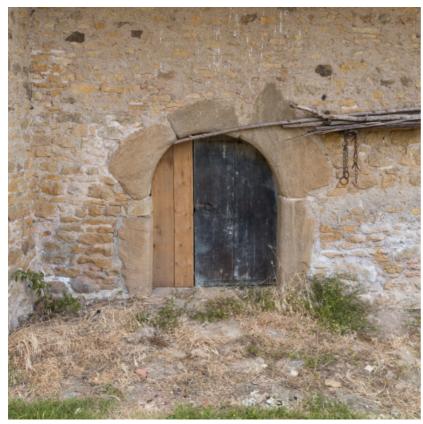
N° de l'illustration : 20187100317NUC4A

Façade antérieure du bâtiment agricole. Porte cintrée d'une étable.

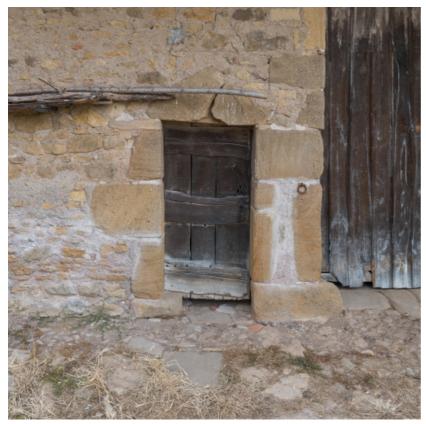
N° de l'illustration : 20187100318NUC4A

Façade antérieure du bâtiment agricole. Porte piétonne.

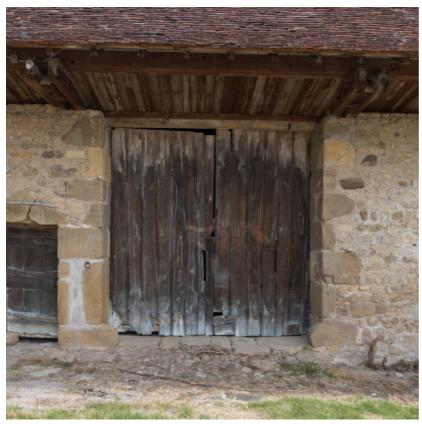
N° de l'illustration : 20187100319NUC4A

Façade antérieure du bâtiment agricole. Porte de la remise.

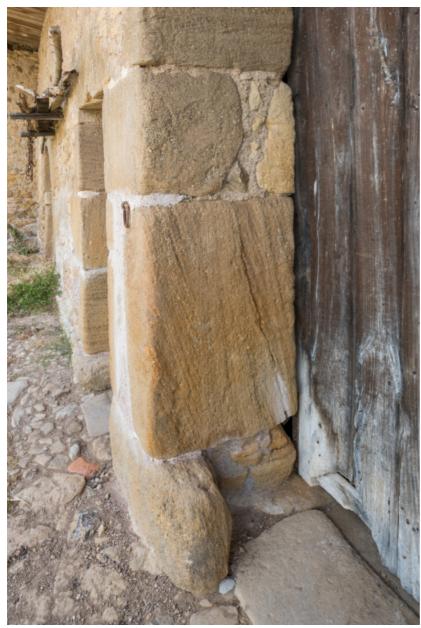
N° de l'illustration : 20187100320NUC4A

Bâtiment agricole. Piédroit de la porte de remise.

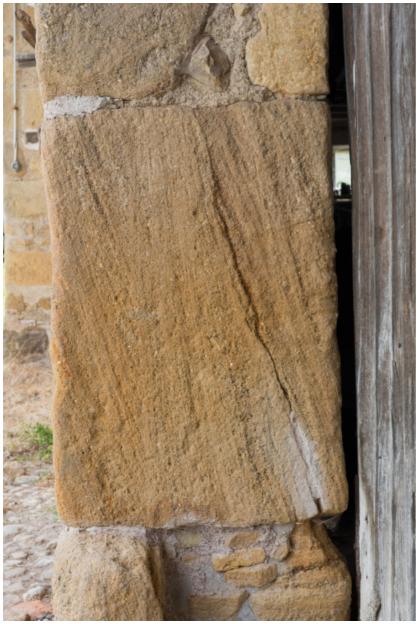
N° de l'illustration : 20187100321NUC4A

Détail du piédroit de la porte de remise.

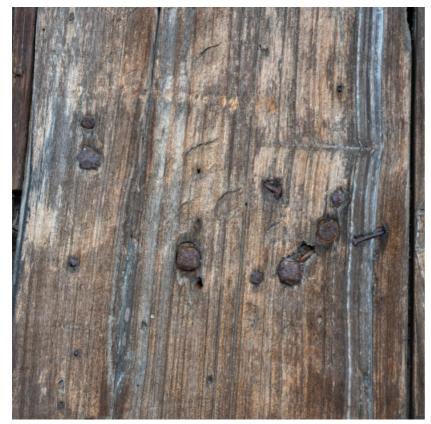
N° de l'illustration : 20187100322NUC4A

Détai du vantail de la porte de remise.

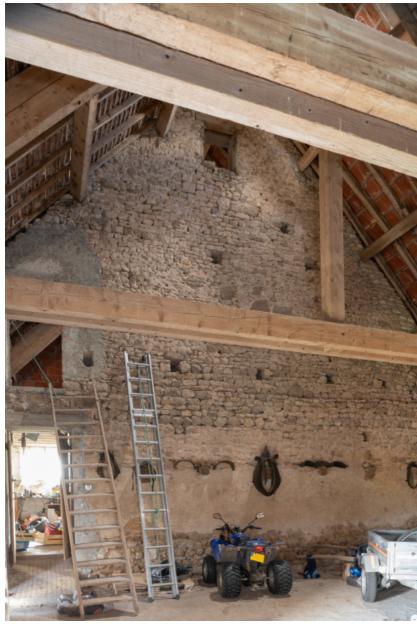
N° de l'illustration : 20187100324NUC4A

Bâtiment agricole. Mur de refend entre la remise et l'étable.

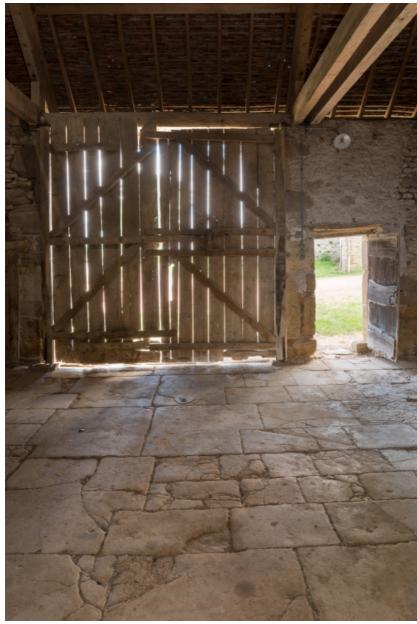
N° de l'illustration : 20187100323NUC4A

Bâtiment agricole. Vue intérieure de la remise.

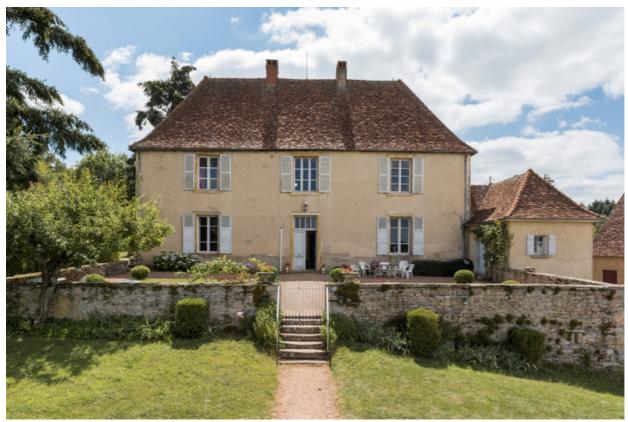
N° de l'illustration : 20187100310NUC4A

Façade antérieure du logement 71, Vareilles, lieudit : Montgiraud

son imposant toit à croupes, construite à la fin du XVIIe siècle (une des pièces de la charpente porte la date de 1697), une grande dépendance, dont la partie centrale, entre les deux murs pignons débordants, est vraisemblablement contemporaine de la maison, et une petite dépendance abritant les volailles et les cochons. La grange a connu des agrandissements, intervenus avant 1826 (date de l'établissement du cadastre), dans la seconde, à l'autre extrémité, qui sont construits avant la date de l'établissement du cadastre, soit avant 1826, dans la et une extension, ayant abrité le cuvage, à l'autre siècle. Le pigeonnier date de la fin du XVIIIe siècle. Les baies de la façade principale de la maison sont reprises et agrandies au XIXe siècle.

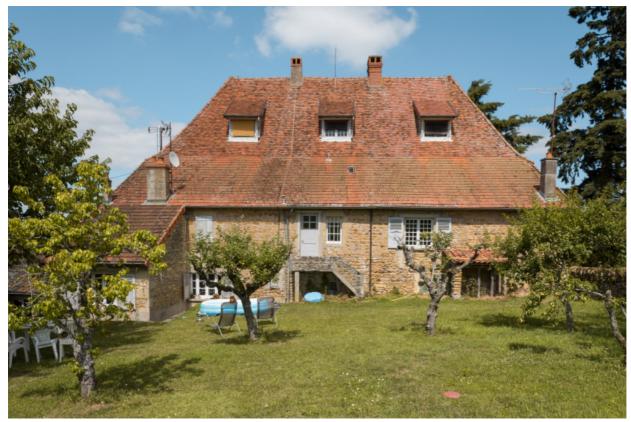
N° de l'illustration : 20187100312NUC4A

Façade postérieure du logement. 71, Vareilles, lieudit : Montgiraud

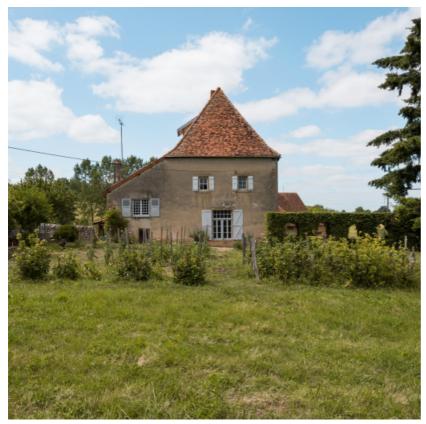
N° de l'illustration : 20187100311NUC4A

Façade sud du logement. 71, Vareilles, lieudit : Montgiraud

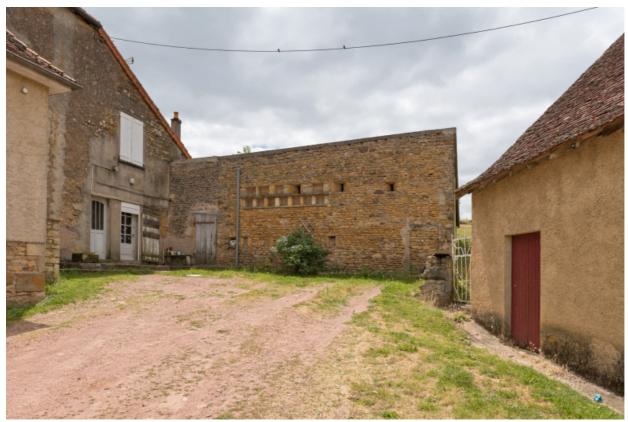
N° de l'illustration : 20187100328NUC4A

Mur d'une dépendance agricole (soue).

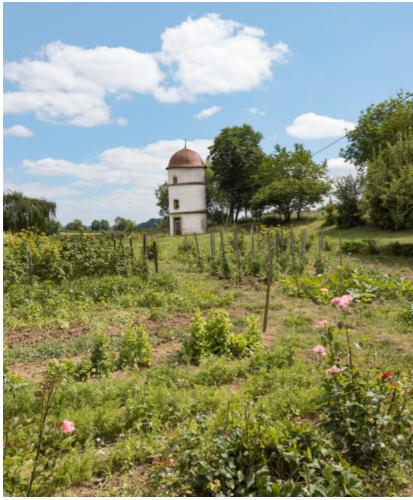
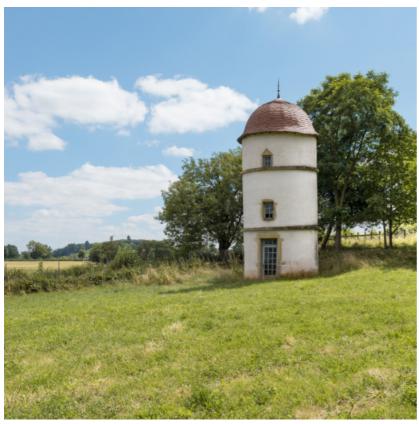
N° de l'illustration : 20187100326NUC4A

Pigeonnier.

Pigeonnier. Vue rapprochée. 71, Vareilles, lieudit : Montgiraud
