## DEMEURE ET FERME DE MONTGIRAUD

Bourgogne-Franche-Comté, Saône-et-Loire  
Vareilles  
Montgiraud

Dossier IA71003533 réalisé en 2018

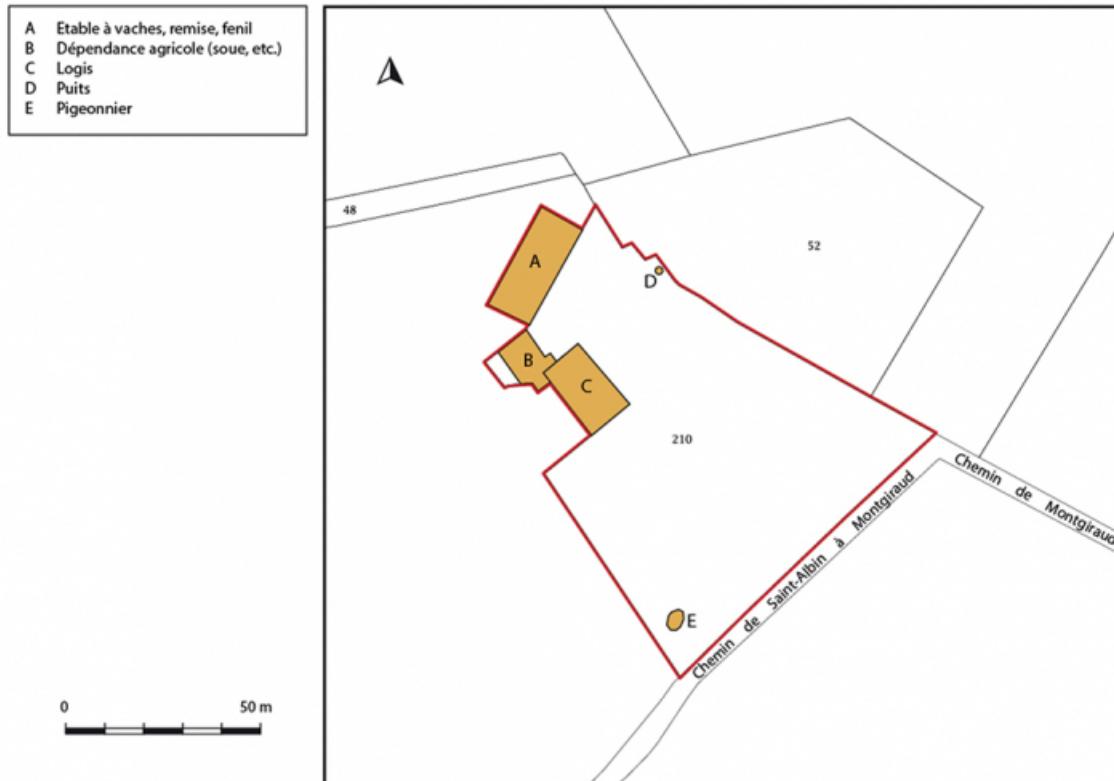
**Plan-masse et de situation. Extrait du plan cadastral, 2019.**

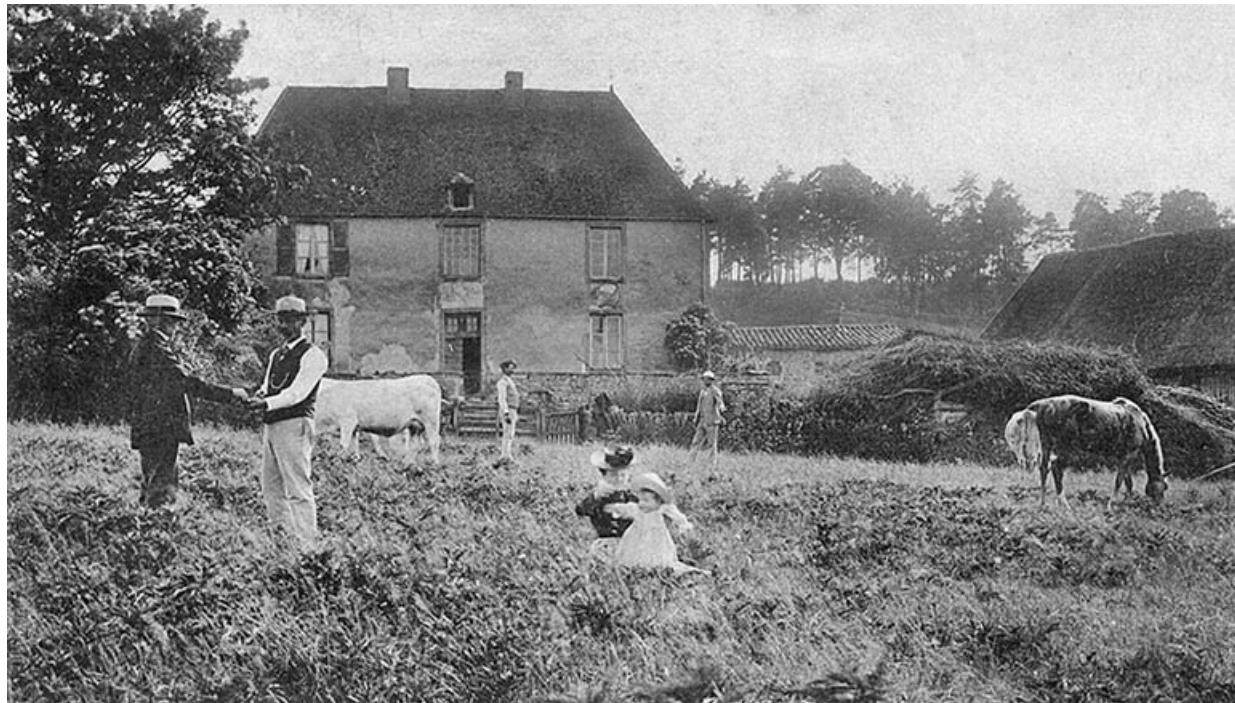
**Vue de la ferme de Montgiraud au début du XXe siècle, carte postale, collection privée.**

Les principales modifications interviennent au XXe siècle, même si une photographie du début du XXe siècle montre que l'ensemble a peu évolué. Dans la première moitié du XXe siècle, une nouvelle porcherie est construite, à l'arrière de la précédente, ainsi qu'un petit appentis, abritant le four à pain, à l'arrière de la maison. En 1952, le fournil est finalement transformé en habitation par la famille Raffin afin d'y loger les métayers du domaine. De nouvelles ouvertures sont également percées sur la façade postérieure de la maison (notamment trois grandes lucarnes sur le toit). Dans les années 1960, l'ancien cuvage est modernisé et la charpente de la grande dépendance en partie refaite. Au début des années 1970, la vieille porcherie est détruite pour dégager l'espace à l'ouest de la maison. Seul un mur avec les nids pour les volailles, servant d'appui au bâtiment mitoyen, a été conservé. Enfin, une petite aile est ajoutée à l'angle nord-est de la maison. Ces modifications récentes ont toutefois respecté l'harmonie de l'ensemble.

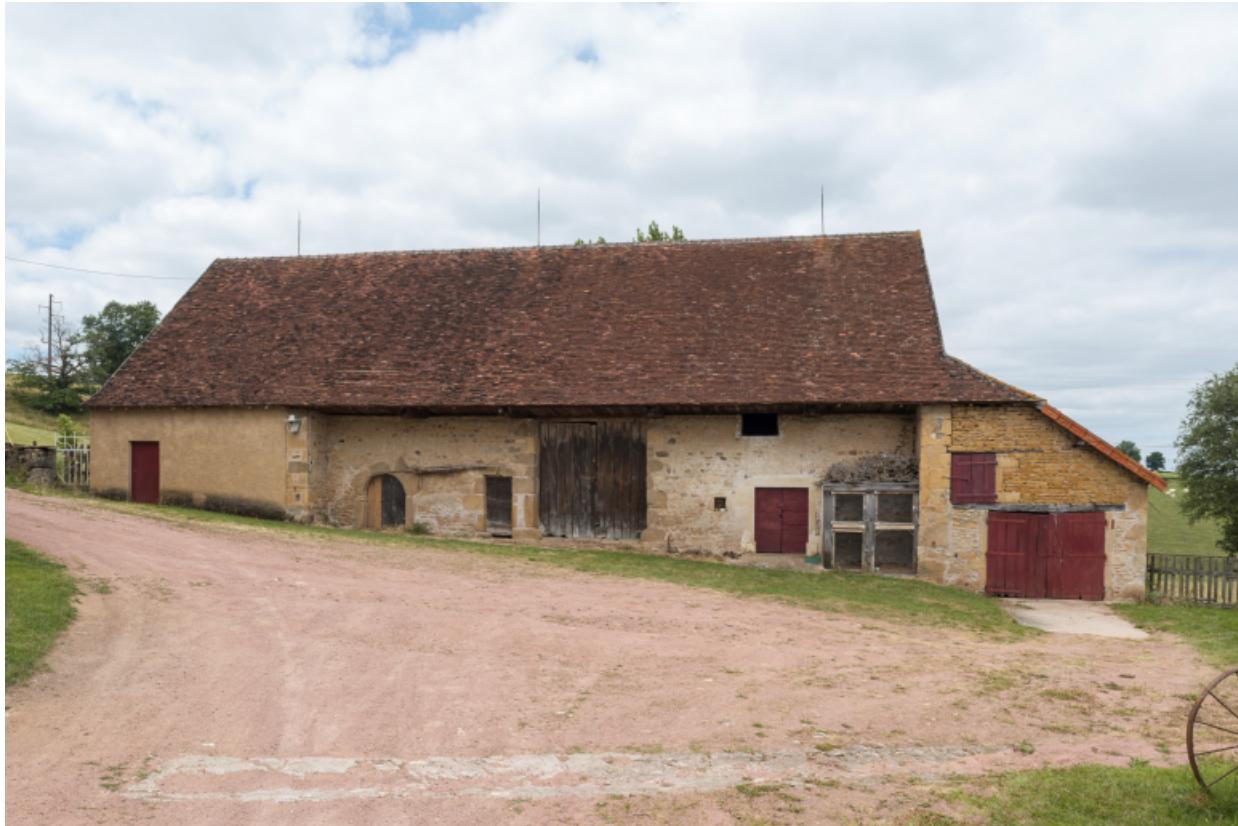
**Façade antérieure du bâtiment agricole (étable, remise, fénil).**

Construit en moellons (calcaire, grès ?), le bâtiment à usage agricole est pourvu d'une charpente en bois et couvert d'un toit à longs pans en tuiles plates. La partie centrale dallée (remise) est flanquée de deux étables, chacune à l'origine surmontée d'un fenil. L'étable sud a été supprimée. La porte en plein-cintre de cette étable est constituée de gros claveaux irréguliers (grès ?). Les murs latéraux de ce bâtiment débordent le mur-gouttereau antérieur, formant, avec la toiture débordante, un espace couvert. Le bâtiment a été agrandi à ses extrémités, la partie nord étant couverte d'un appentis en tuiles mécaniques. Bâti en moellons enduits, le logis comprend un sous-sol, un rez-de-chaussée et un étage carré et est couvert d'un toit à croupes en tuiles plates. Le versant ouest (prolongé) du toit est couvert en tuiles mécaniques. Une annexe du logement, bâtie contre le pignon nord de la maison, comprend un rez-de-chaussée et un étage de soubassement. Construite en moellons de calcaire, partiellement enduite, elle est couverte d'un toit à croupes en tuiles plates. Bâtie en moellons de calcaire, la soue est couverte d'un appentis en tuiles mécaniques. Situé plus au sud, le pigeonnier est construit en maçonnerie enduite, couvert d'un dôme circulaire en tuiles plates.

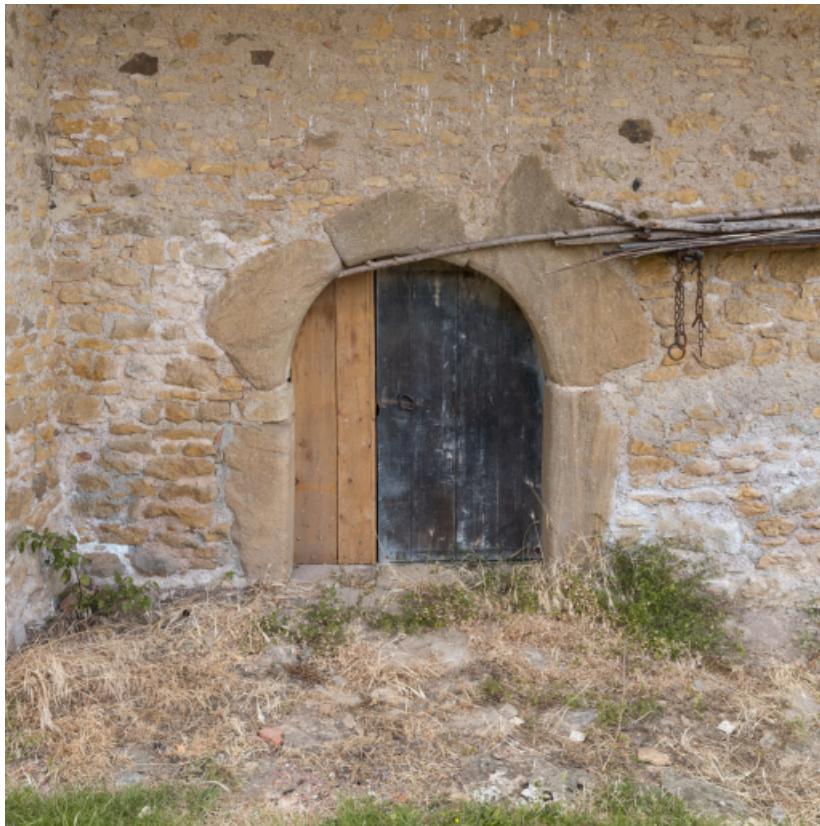
**Façade antérieure du bâtiment agricole. Porte cintrée d'une étable.**

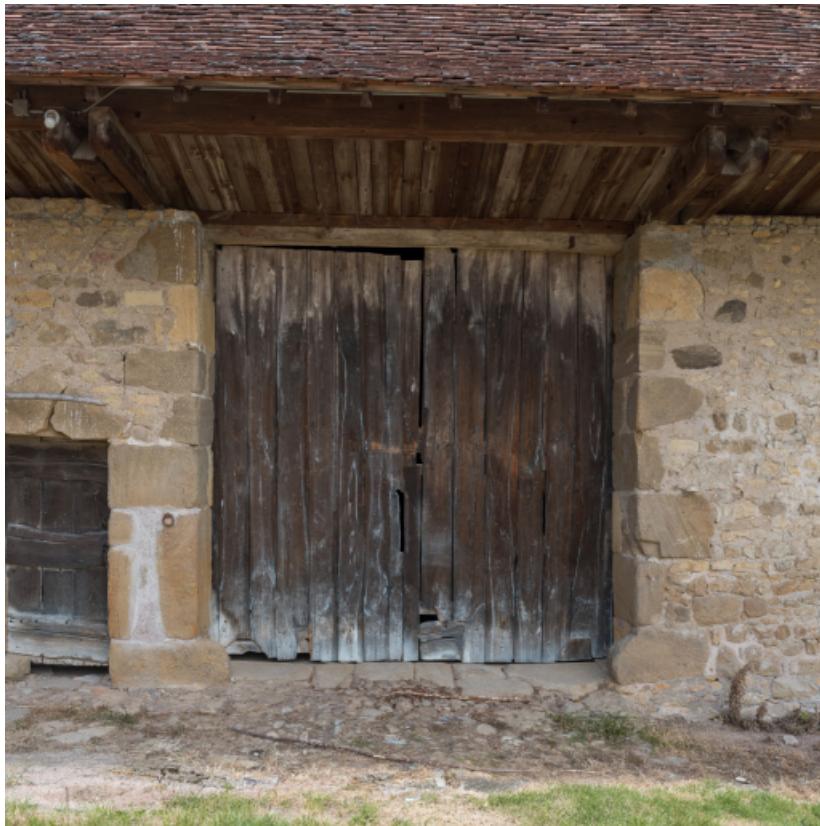
**Façade antérieure du bâtiment agricole. Porte de la remise.**

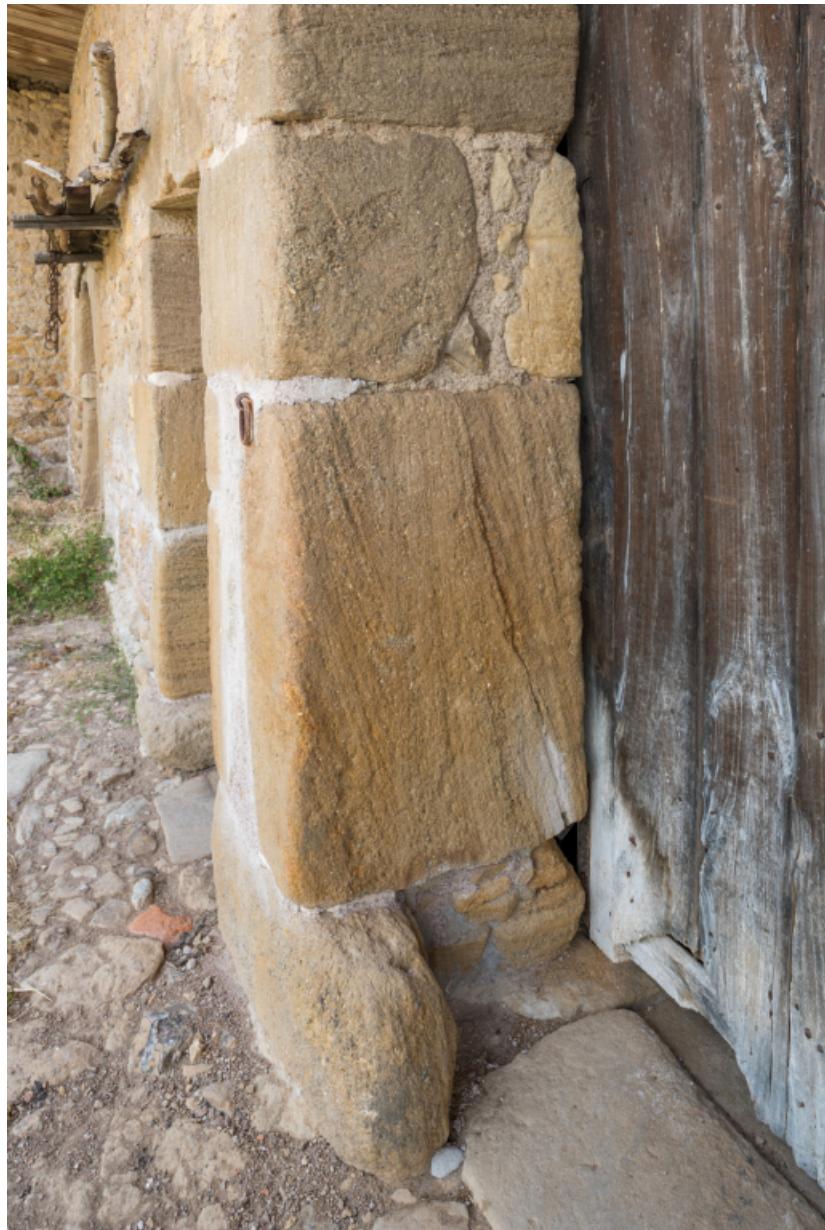
**Bâtiment agricole. Piédroit de la porte de remise.**

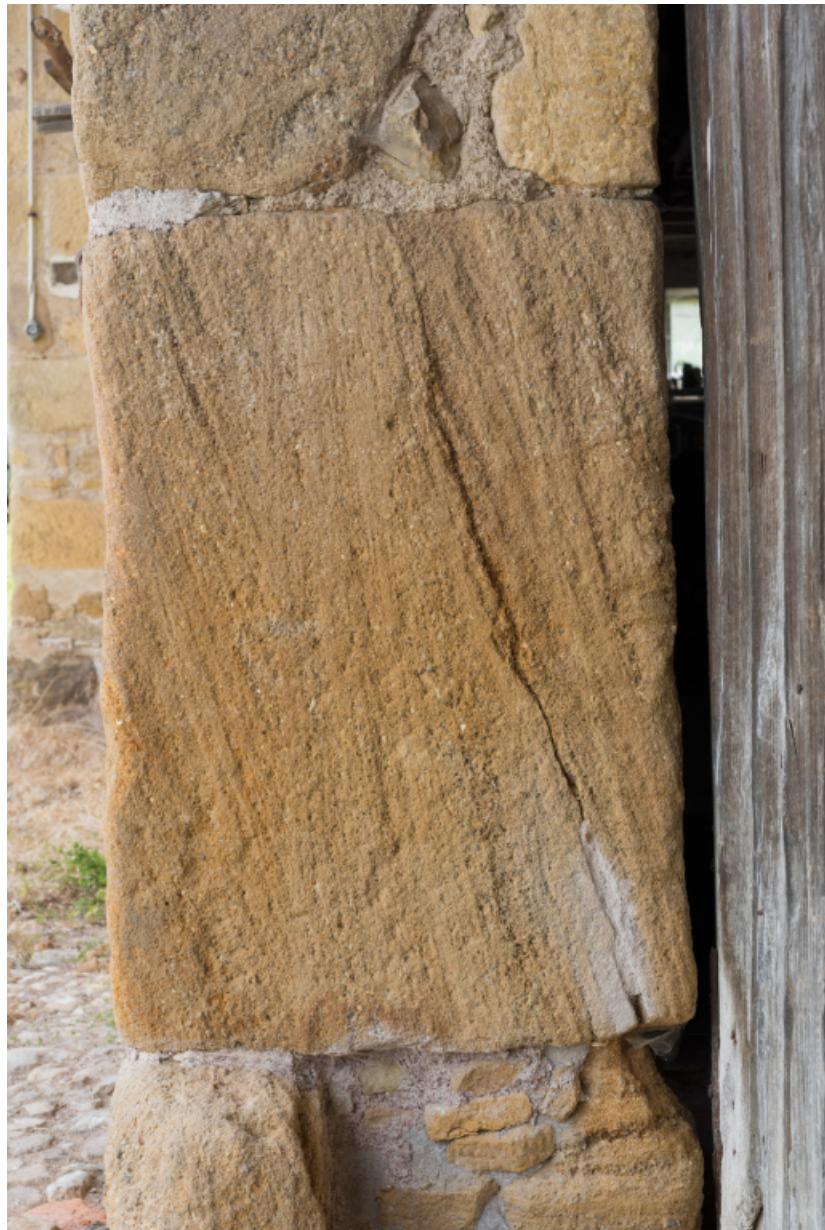
**Détail du piédroit de la porte de remise.**

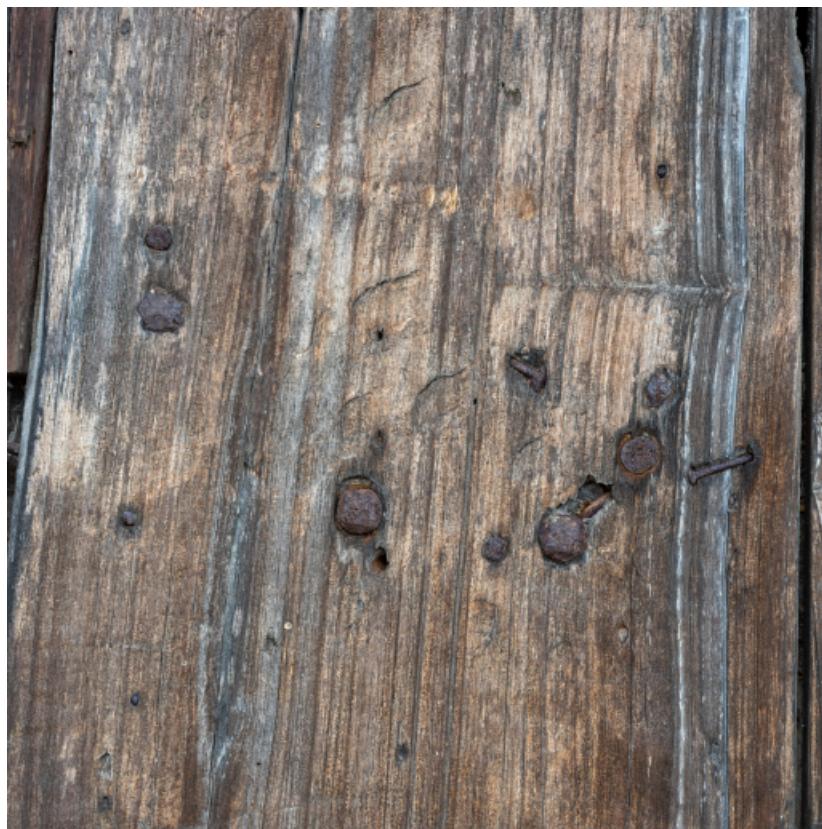
**Détai du vantail de la porte de remise.**

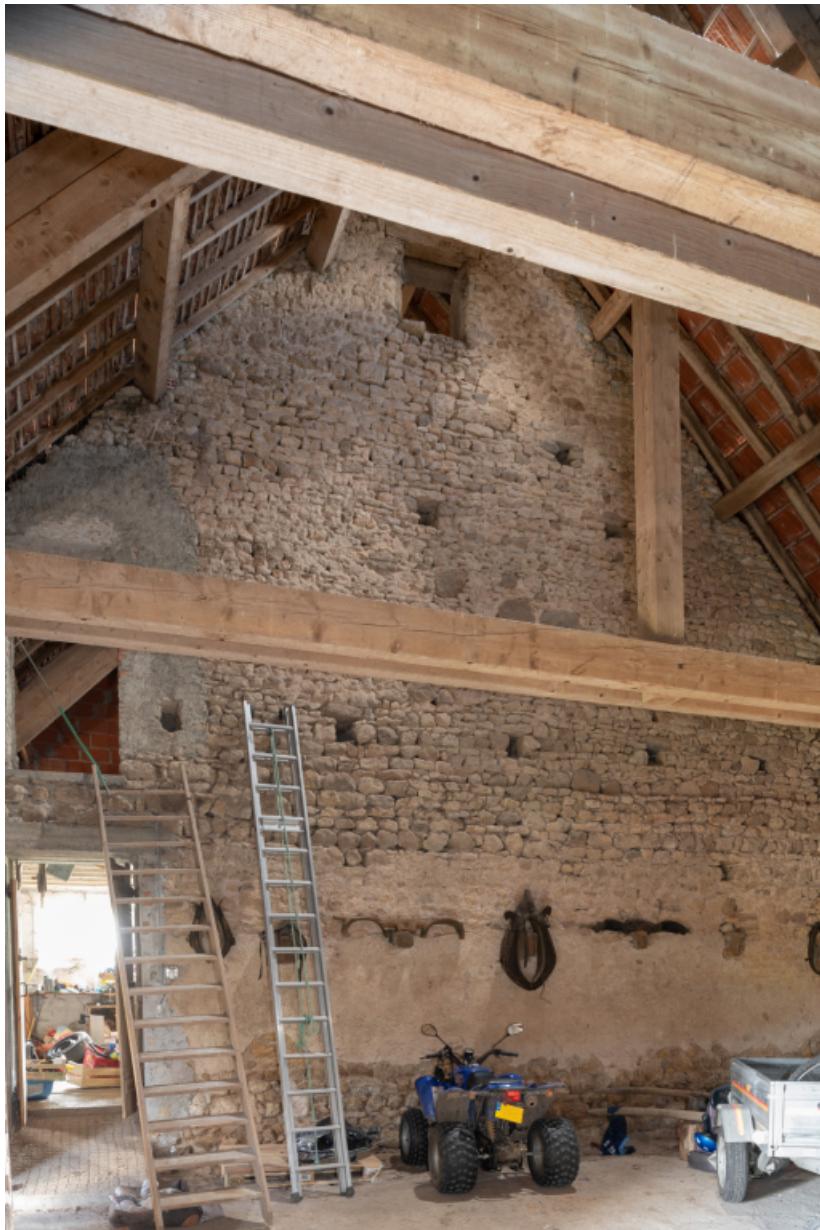
**Bâtiment agricole. Mur de refend entre la remise et l'étable.**

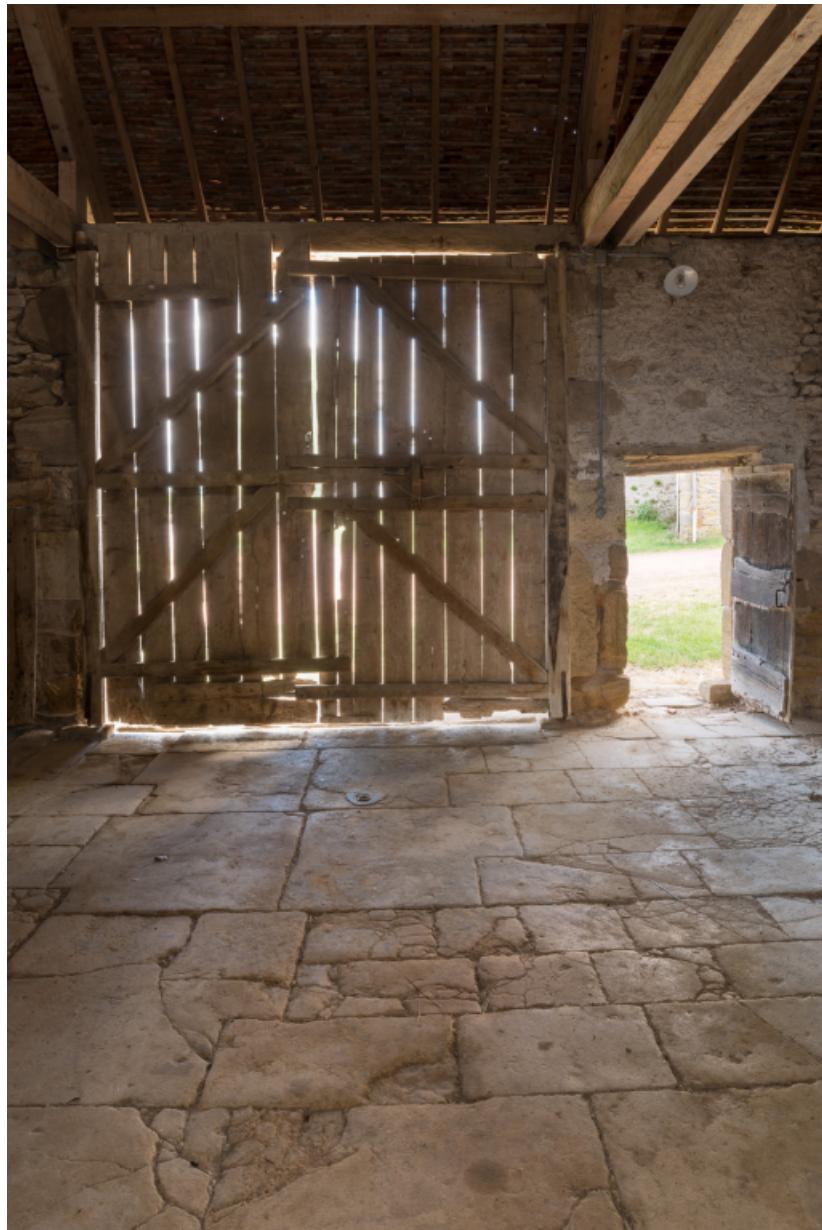
**Bâtiment agricole. Vue intérieure de la remise.**

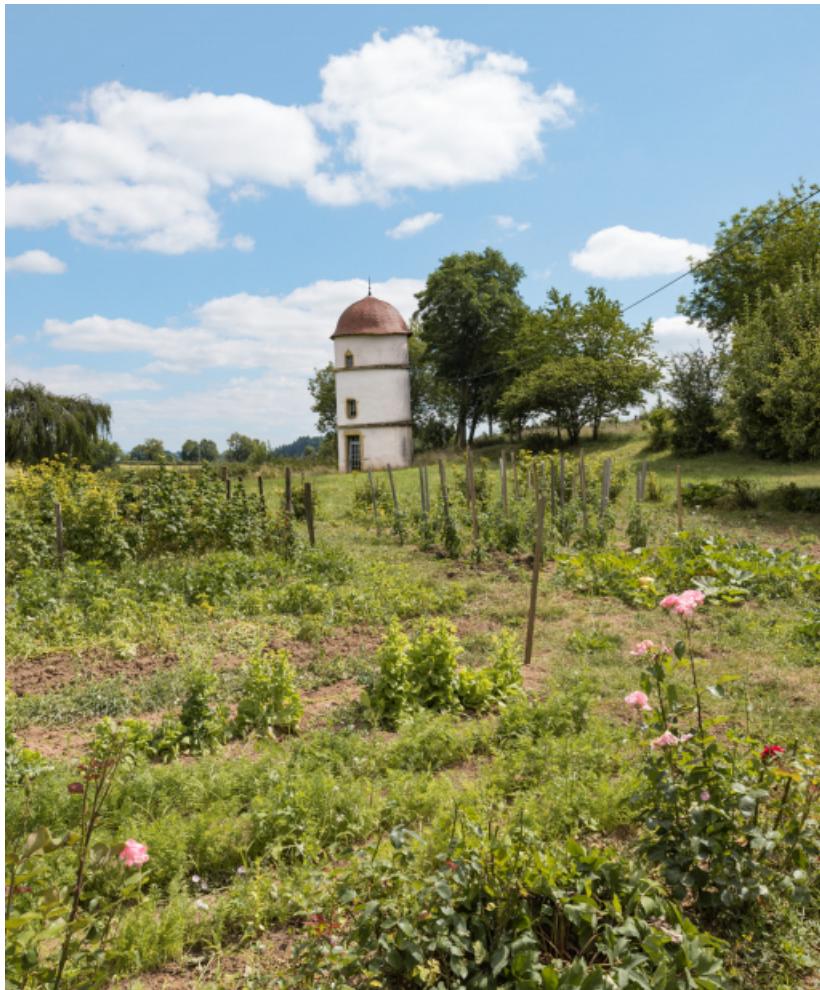
**Pigeonnier.**

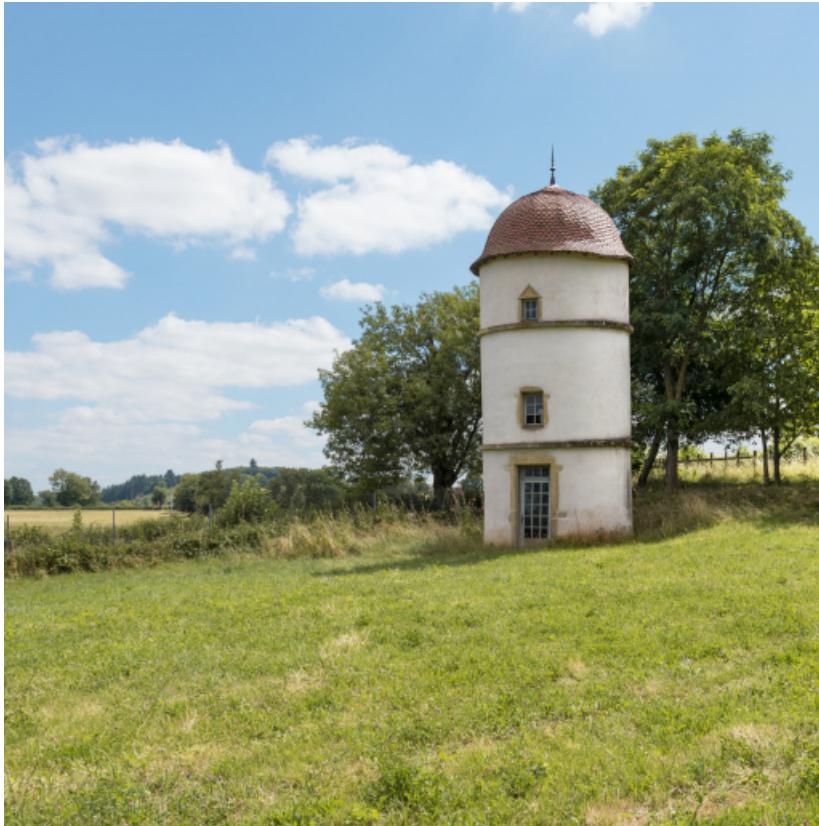
**Pigeonnier. Vue rapprochée.**
