## DEMEURE ET FERME DE MONTGIRAUD

Bourgogne-Franche-Comté, Saône-et-Loire  
Vareilles  
Montgiraud

Dossier IA71003533 réalisé en 2018

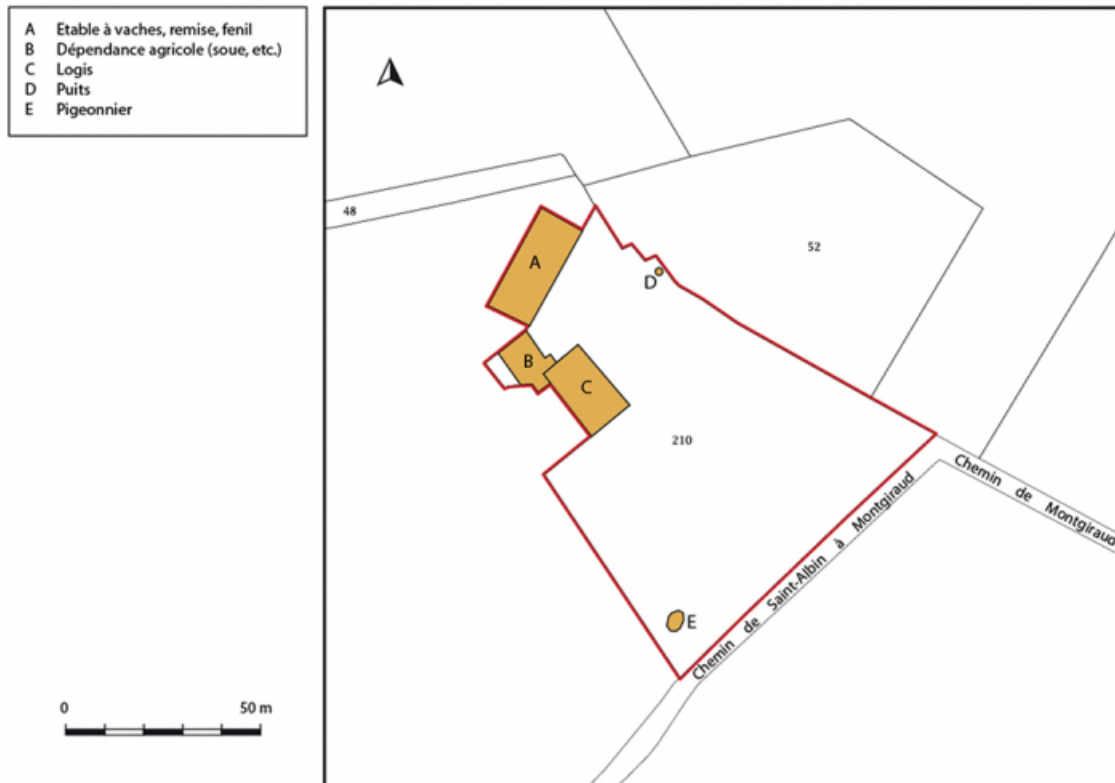
N° de l'illustration : 20197100778NUDA

**Plan-masse et de situation. Extrait du plan cadastral, 2019.**

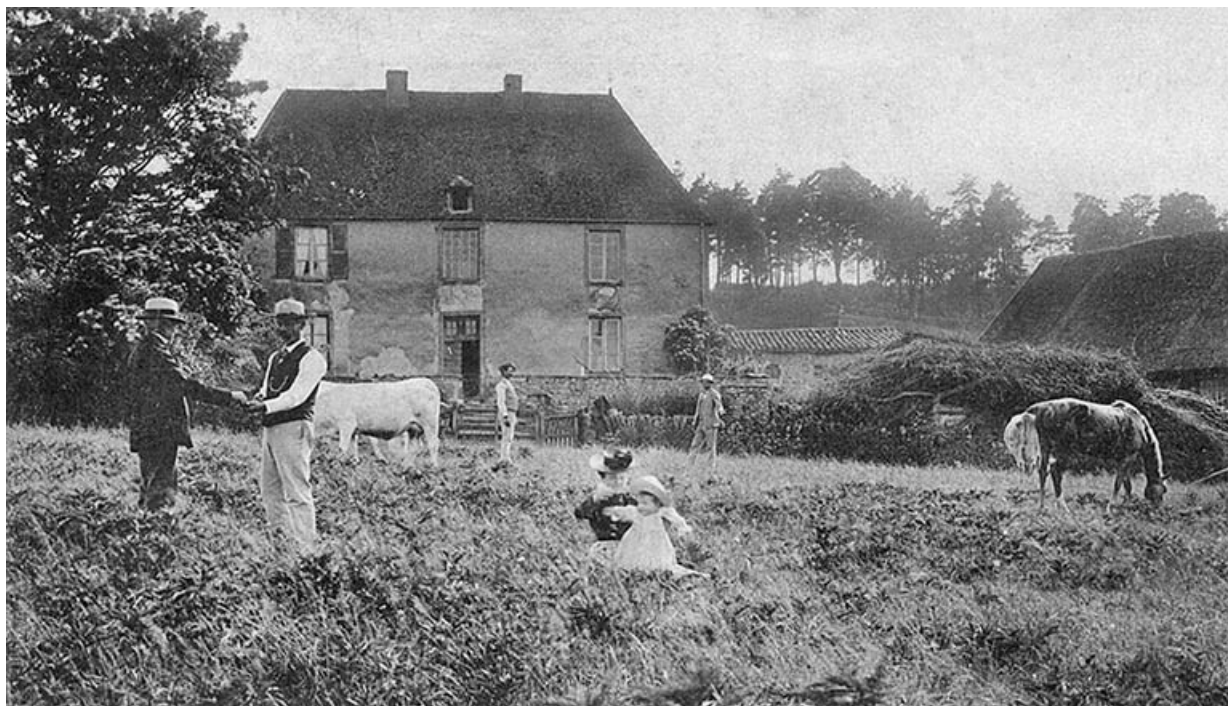
N° de l'illustration : 20207100170NUC2

**Vue de la ferme de Montgiraud au début du XXe siècle, carte postale, collection privée.**

Les principales modifications interviennent au XX<sup>e</sup> siècle, même si une photographie du début du XX<sup>e</sup> siècle montre que l'ensemble a peu évolué. Dans la première moitié du XX<sup>e</sup> siècle, une nouvelle porcherie est construite, à l'arrière de la précédente, ainsi qu'un petit appentis, abritant le four à pain, à l'arrière de la maison. En 1952, le fournil est finalement transformé en habitation par la famille Raffin afin d'y loger les métayers du domaine. De nouvelles ouvertures sont également percées sur la façade postérieure de la maison (notamment trois grandes lucarnes sur le toit). Dans les années 1960, l'ancien cuvage est modernisé et la charpente de la grande dépendance en partie refaite. Au début des années 1970, la vieille porcherie est détruite pour dégager l'espace à l'ouest de la maison. Seul un mur avec les nids pour les volailles, servant d'appui au bâtiment mitoyen, a été conservé. Enfin, une petite aile est ajoutée à l'angle nord-est de la maison. Ces modifications récentes ont toutefois respecté l'harmonie de l'ensemble.

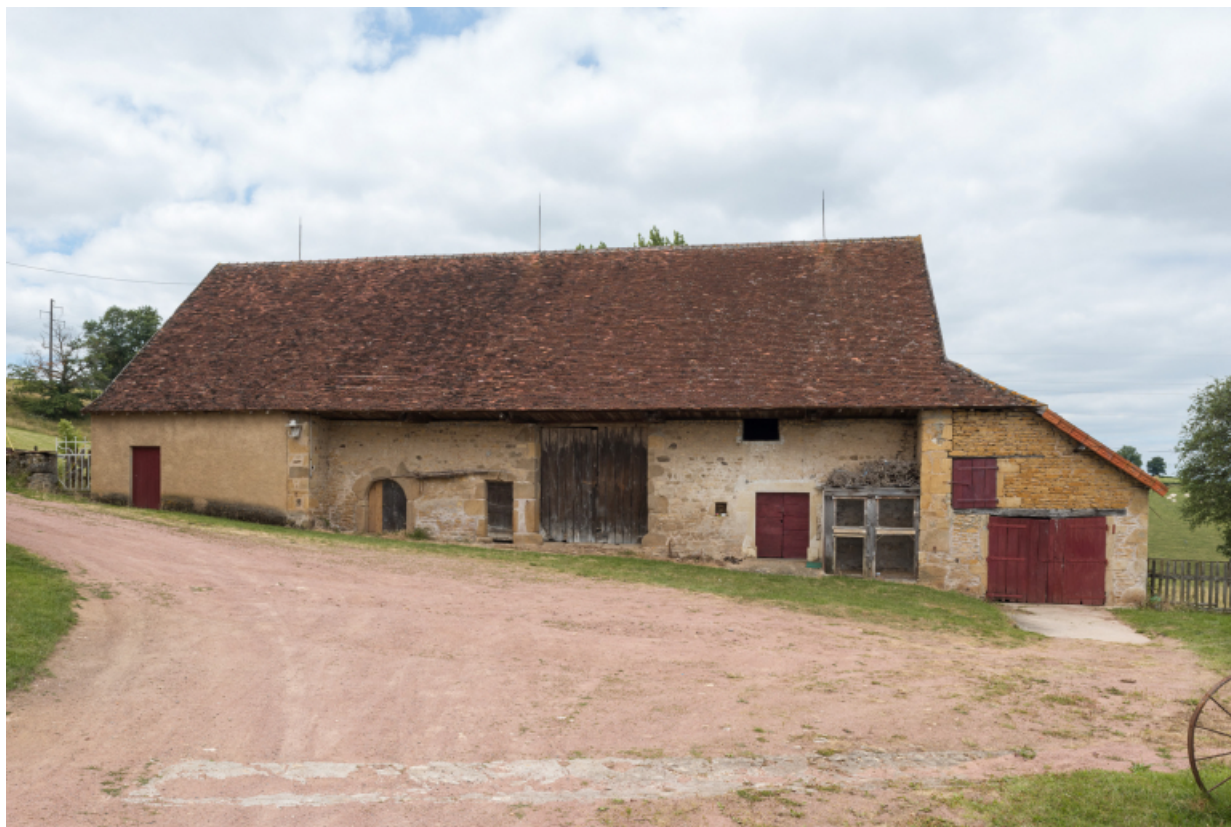
N° de l'illustration : 20187100314NUC4A

**Façade antérieure du bâtiment agricole (étable, remise, fenil).**

Construit en moellons (calcaire, grès ?), le bâtiment à usage agricole est pourvu d'une charpente en bois et couvert d'un toit à longs pans en tuiles plates. La partie centrale dallée (remise) est flanquée de deux étables, chacune à l'origine surmontée d'un fenil. L'étable sud a été supprimée. La porte en plein-cintre de cette étable est constituée de gros claveaux irréguliers (grès ?). Les murs latéraux de ce bâtiment débordent le mur-gouttereau antérieur, formant, avec la toiture débordante, un espace couvert. Le bâtiment a été agrandi à ses extrémités, la partie nord étant couverte d'un appentis en tuiles mécaniques. Bâti en moellons enduits, le logis comprend un sous-sol, un rez-de-chaussée et un étage carré et est couvert d'un toit à croupes en tuiles plates. Le versant ouest (prolongé) du toit est couvert en tuiles mécaniques. Une annexe du logement, bâtie contre le pignon nord de la maison, comprend un rez-de-chaussée et un étage de soubassement. Construite en moellons de calcaire, partiellement enduite, elle est couverte d'un toit à croupes en tuiles plates. Bâtie en moellons de calcaire, la soue est couverte d'un appentis en tuiles mécaniques. Situé plus au sud, le pigeonnier est construit en maçonnerie enduite, couvert d'un dôme circulaire en tuiles plates.

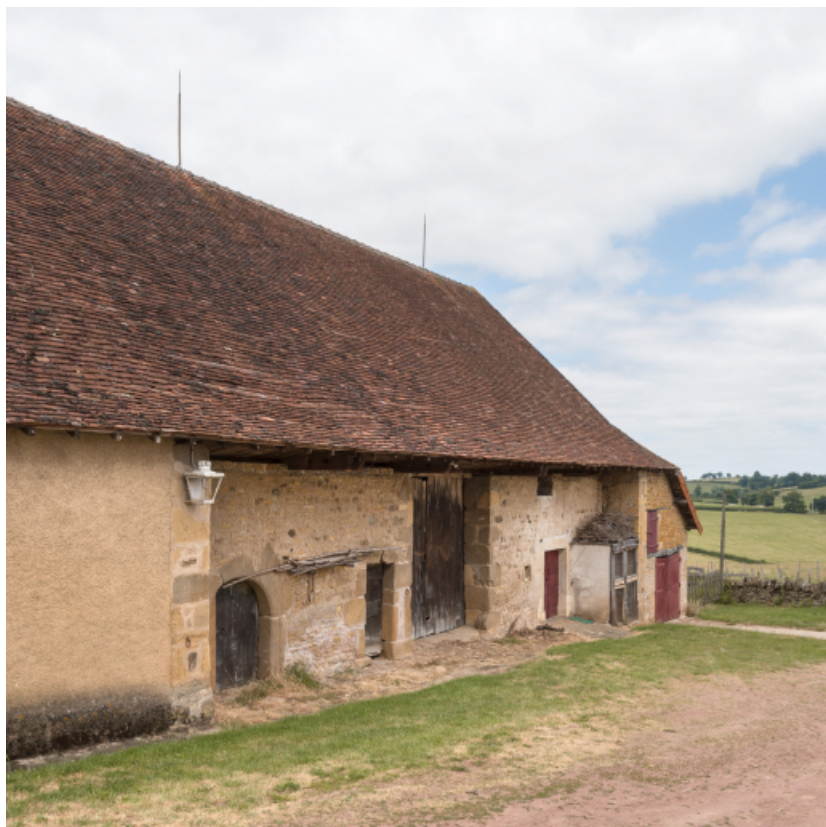
N° de l'illustration : 20187100315NUC4A

**Façade antérieure du bâtiment agricole. Vue de trois quarts gauche.**

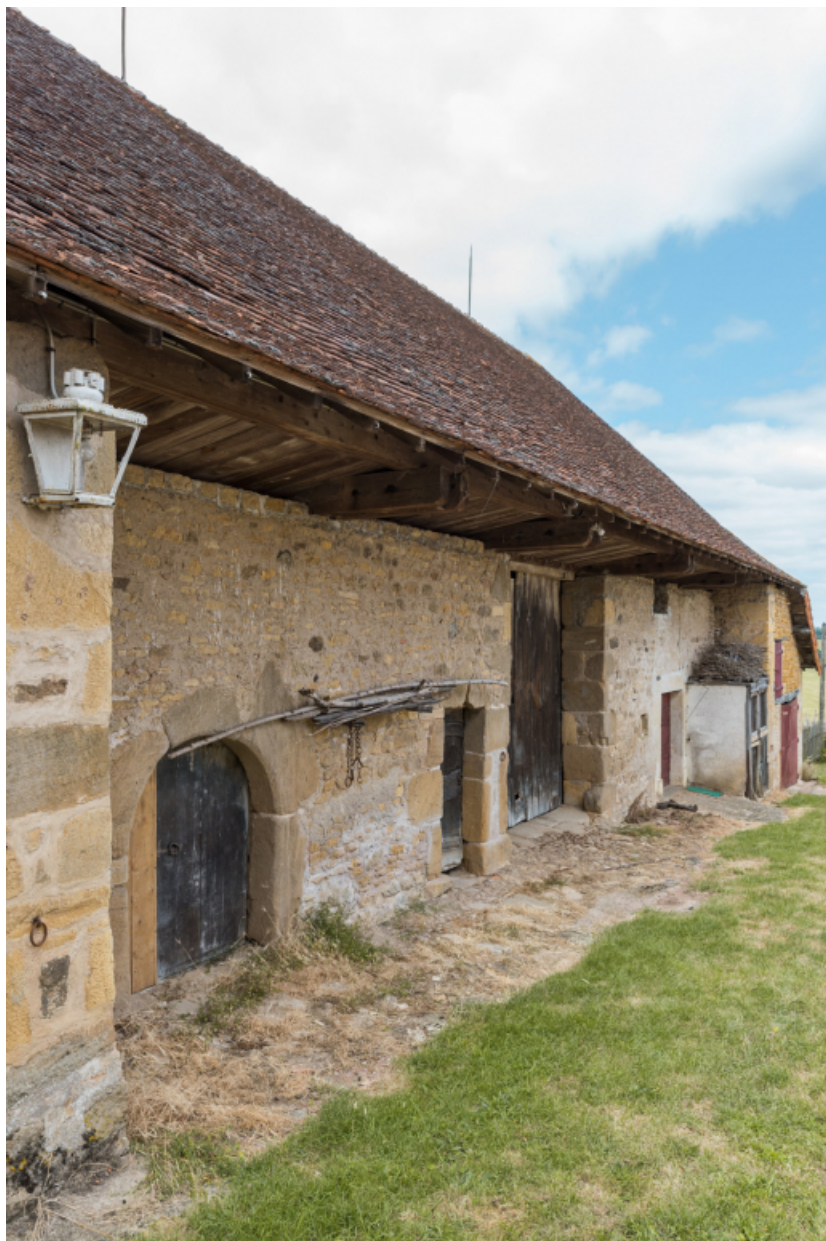
N° de l'illustration : 20187100316NUC4A

**Vue de trois quarts gauche du bâtiment agricole.**

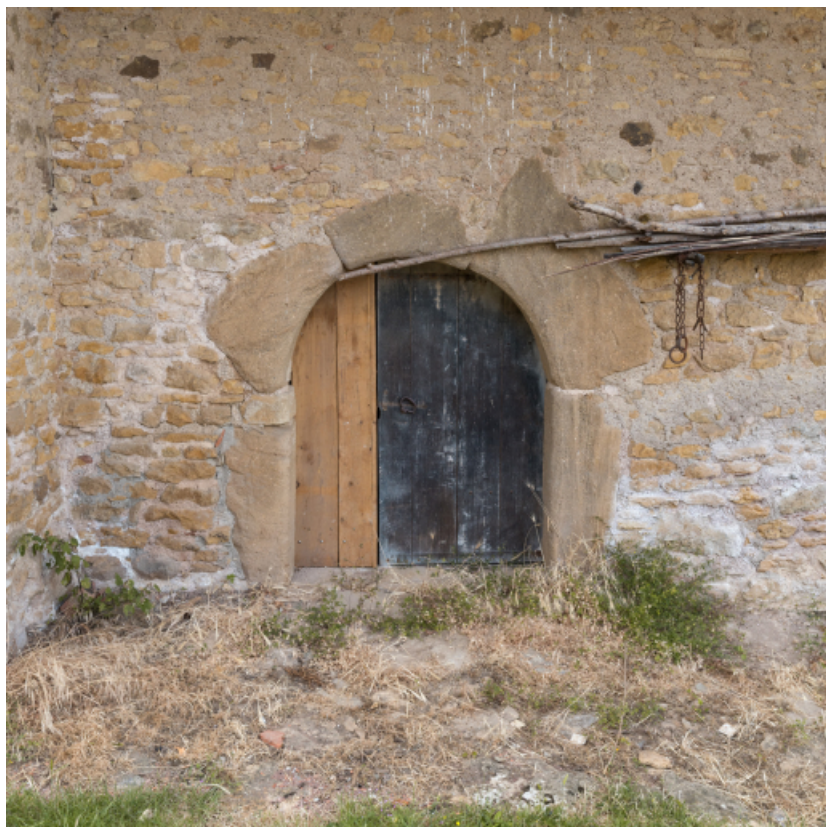
N° de l'illustration : 20187100317NUC4A

**Façade antérieure du bâtiment agricole. Porte cintrée d'une étable.**

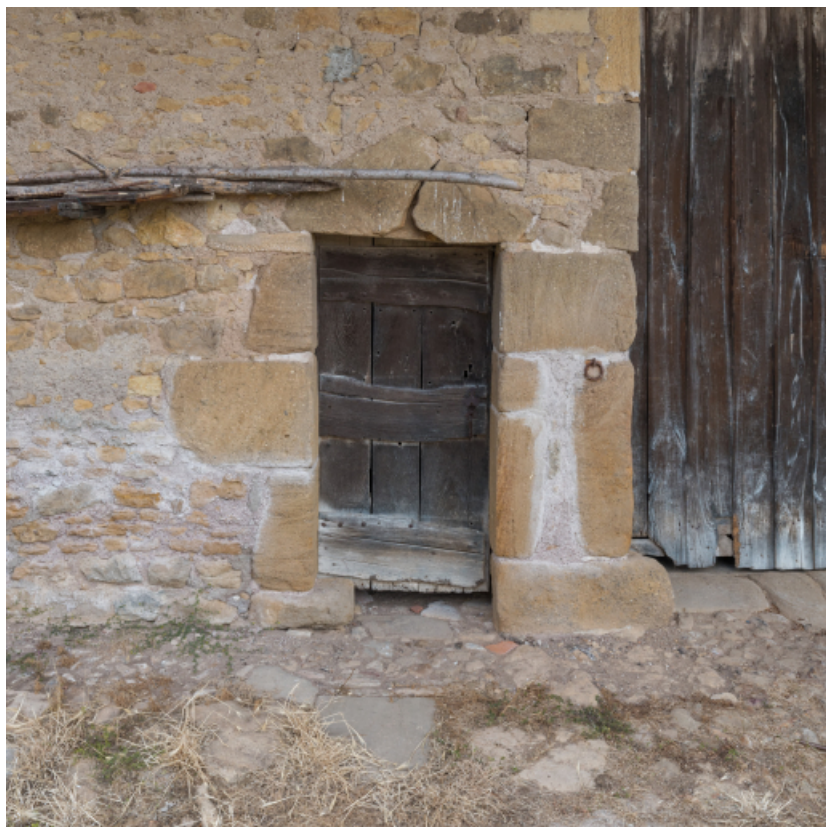
N° de l'illustration : 20187100318NUC4A

**Façade antérieure du bâtiment agricole. Porte piétonne.**

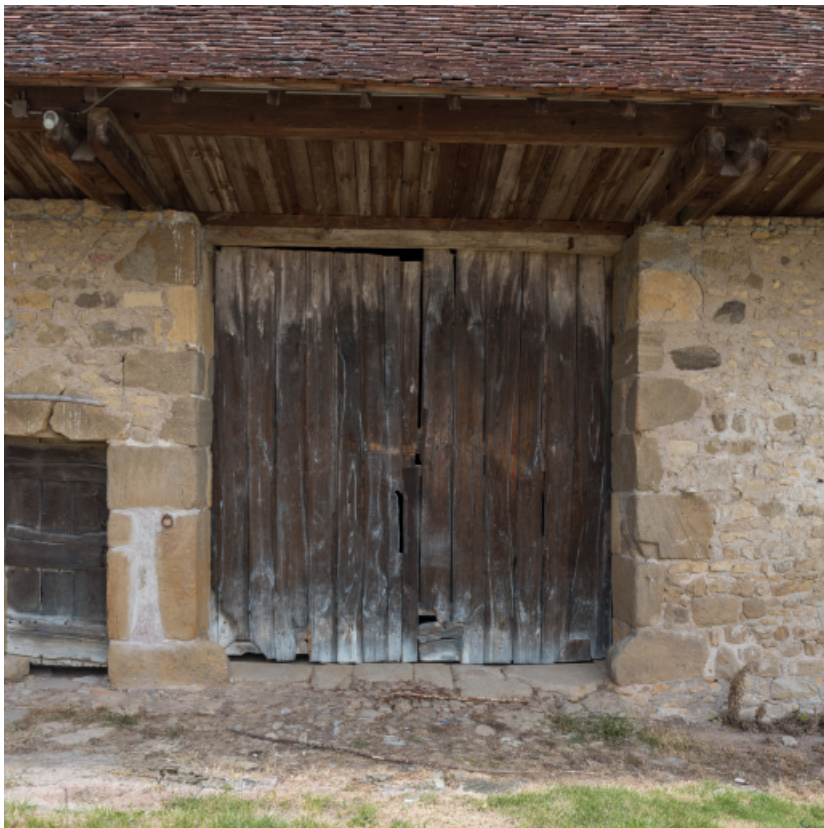
N° de l'illustration : 20187100319NUC4A

**Façade antérieure du bâtiment agricole. Porte de la remise.**

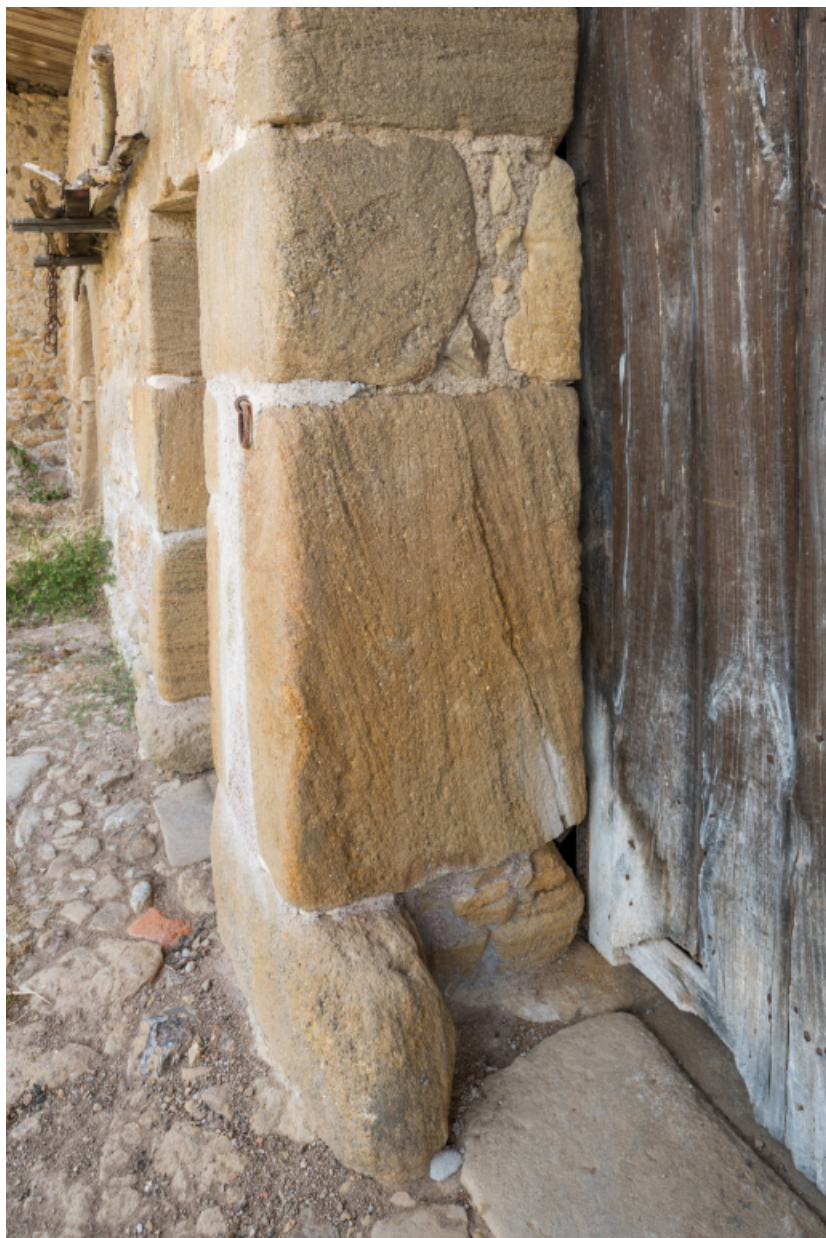
N° de l'illustration : 20187100320NUC4A

**Bâtiment agricole. Piédroit de la porte de remise.**

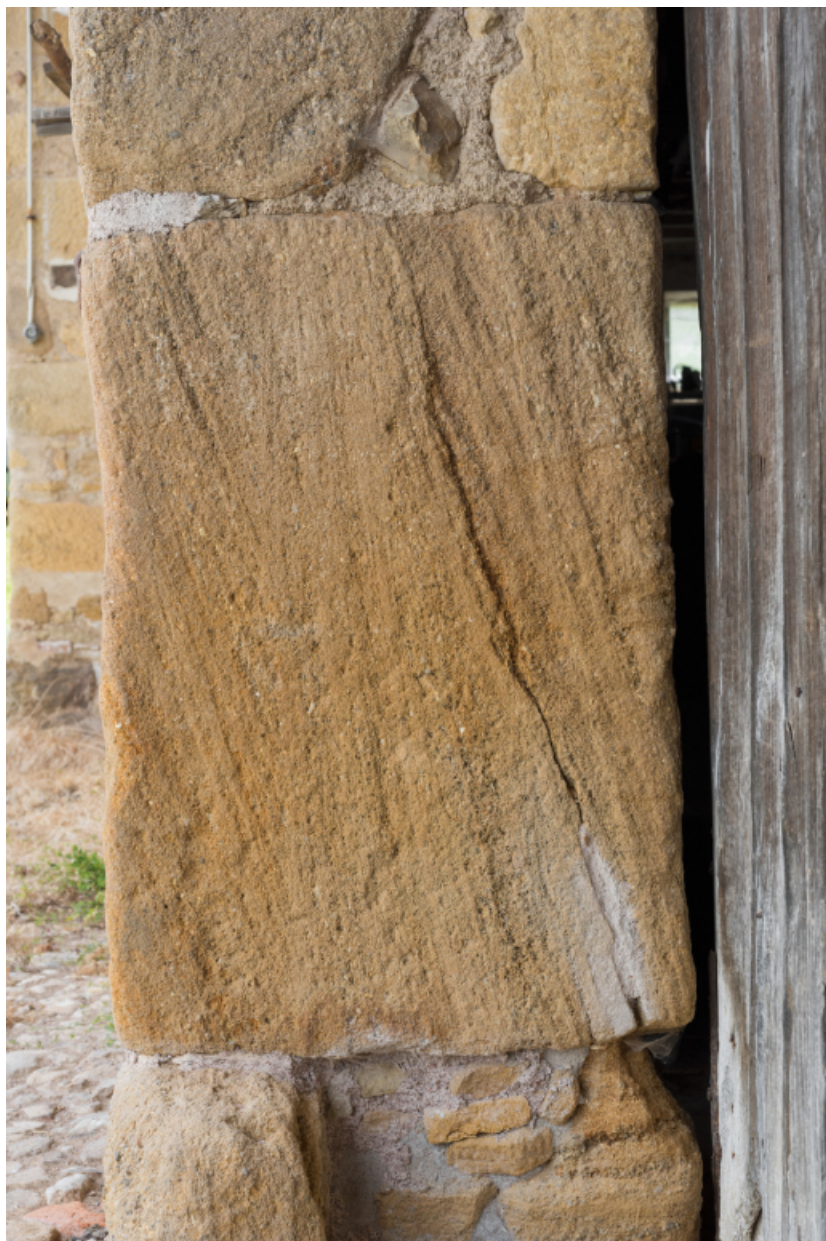
N° de l'illustration : 20187100321NUC4A

**Détail du piédroit de la porte de remise.**

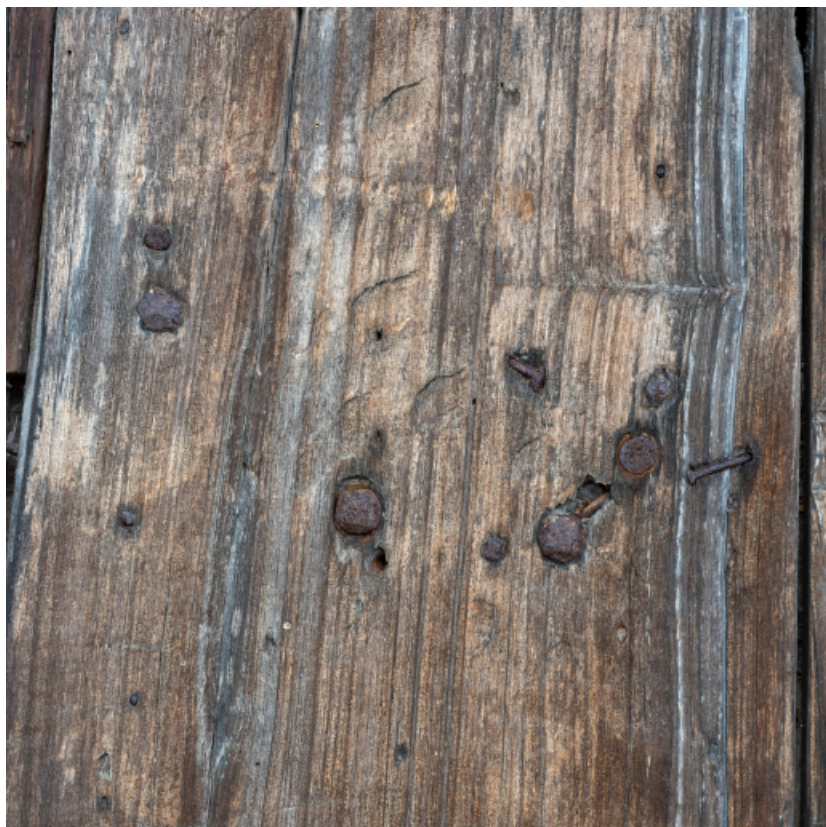
N° de l'illustration : 20187100322NUC4A

**Détail du vantaill de la porte de remise.**

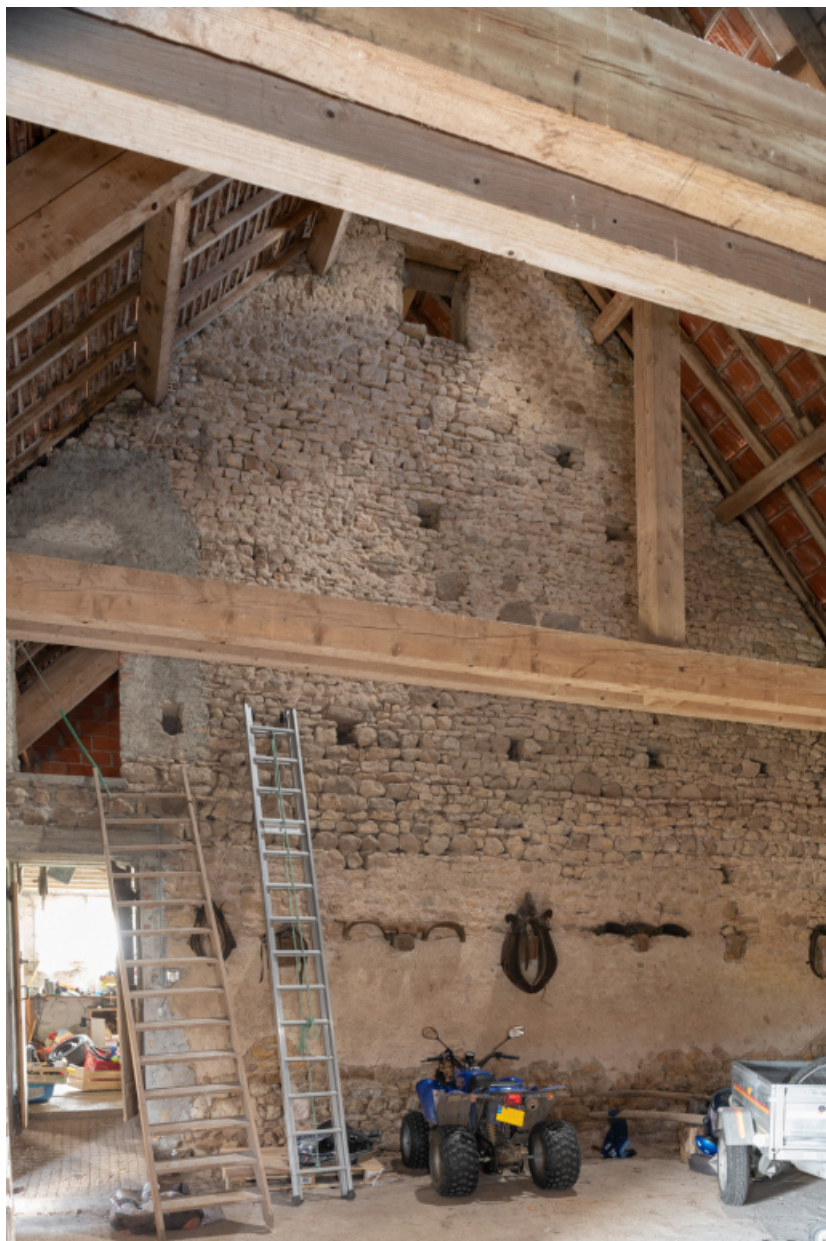
N° de l'illustration : 20187100324NUC4A

**Bâtiment agricole. Mur de refend entre la remise et l'étable.**

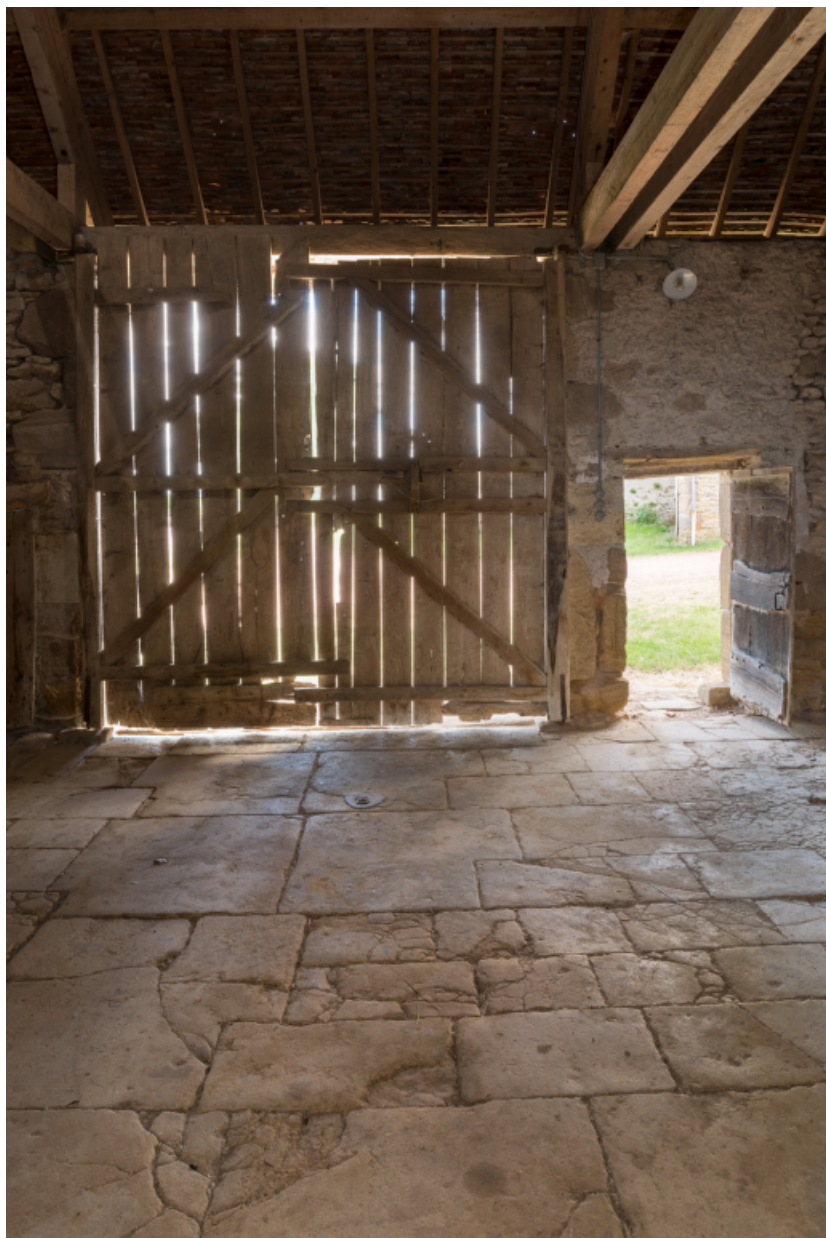
N° de l'illustration : 20187100323NUC4A

**Bâtiment agricole. Vue intérieure de la remise.**

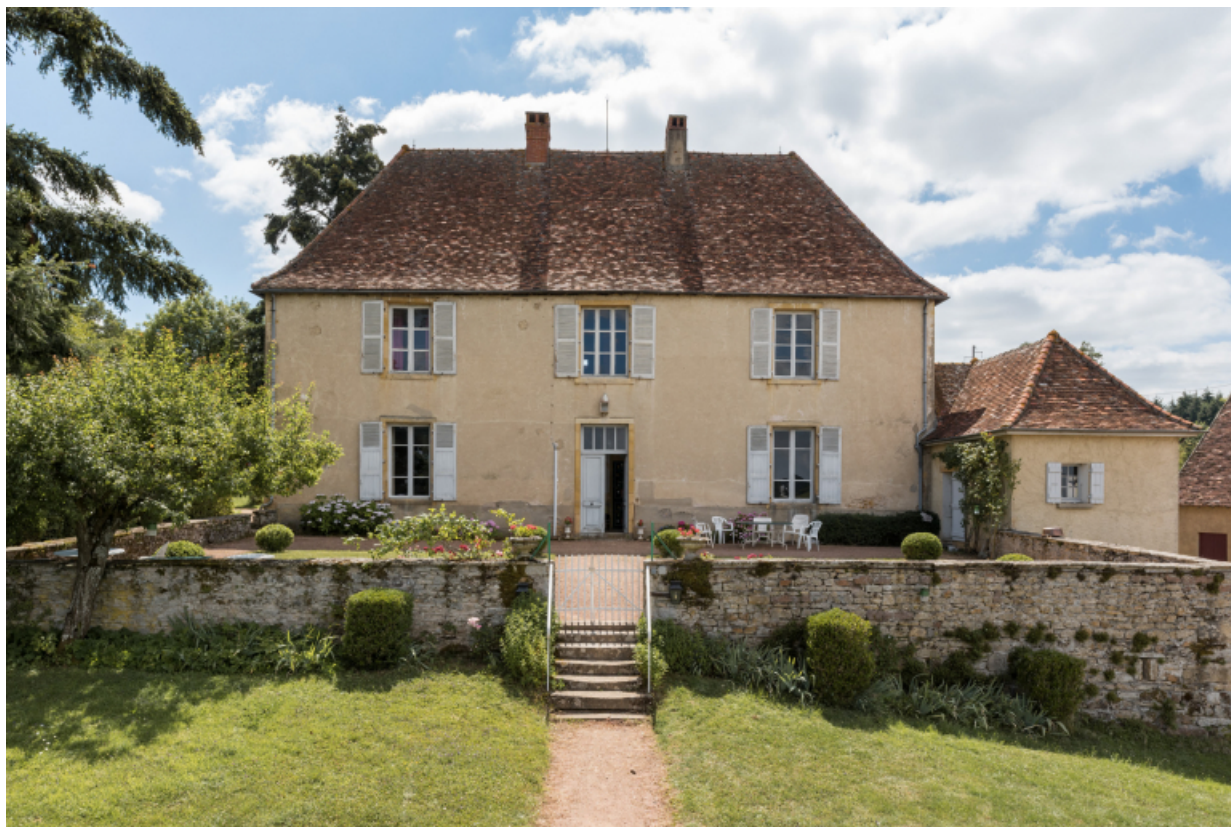
N° de l'illustration : 20187100310NUC4A

**Façade antérieure du logement**

son imposant toit à croupes, construite à la fin du XVIII<sup>e</sup> siècle (une des pièces de la charpente porte la date de 1697), une grande dépendance, dont la partie centrale, entre les deux murs pignons débordants, est vraisemblablement contemporaine de la maison, et une petite dépendance abritant les volailles et les cochons. La grange a connu des agrandissements, intervenus avant 1826 (date de l'établissement du cadastre), dans la seconde, à l'autre extrémité, qui sont construits avant la date de l'établissement du cadastre, soit avant 1826, dans la et une extension, ayant abrité le cuvage, à l'autre siècle. Le pigeonnier date de la fin du XVIII<sup>e</sup> siècle. Les baies de la façade principale de la maison sont reprises et agrandies au XIX<sup>e</sup> siècle.

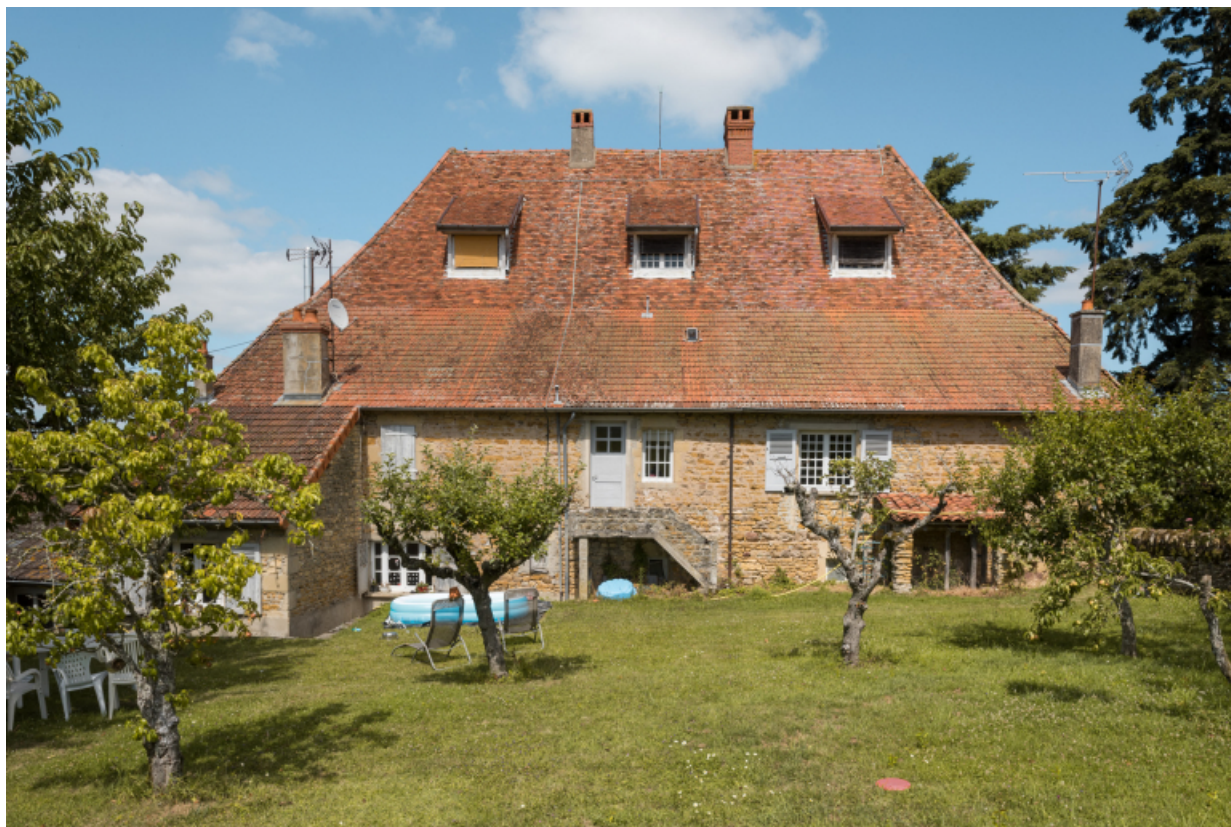
N° de l'illustration : 20187100312NUC4A

**Façade postérieure du logement.**

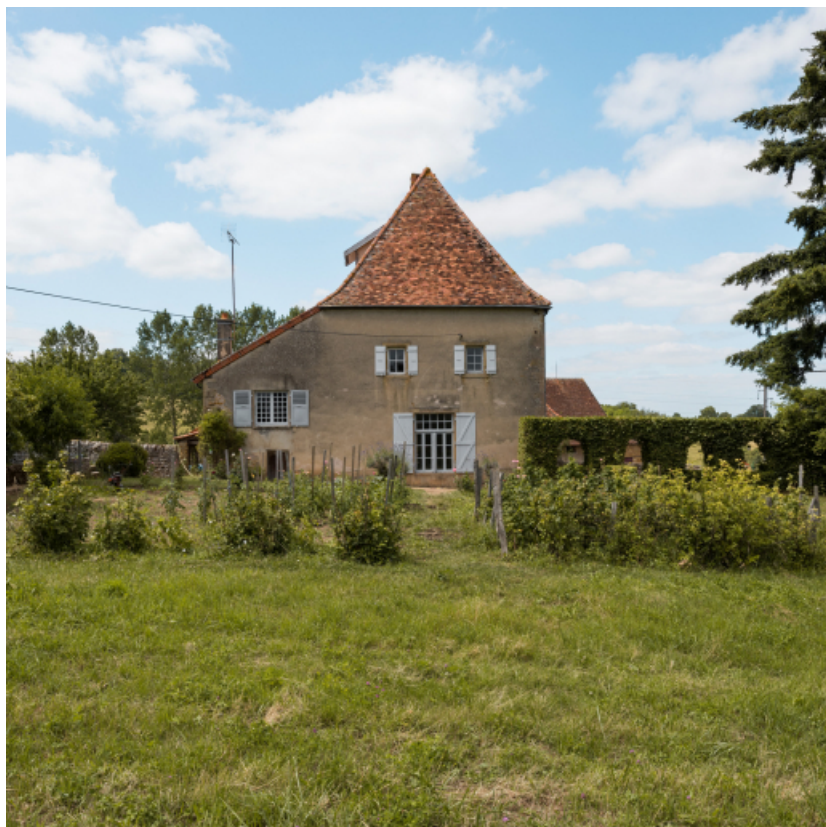
N° de l'illustration : 20187100311NUC4A

**Façade sud du logement.**

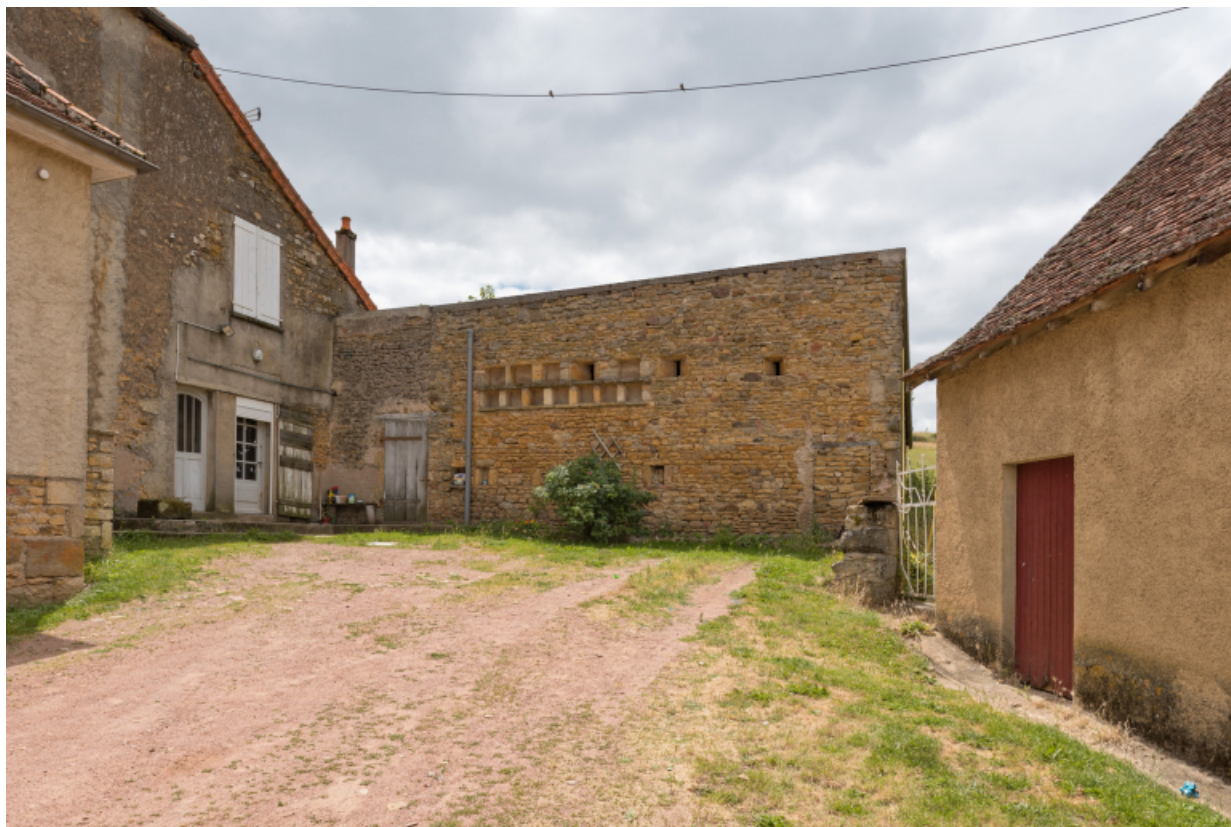
N° de l'illustration : 20187100328NUC4A

**Mur d'une dépendance agricole (soue).**

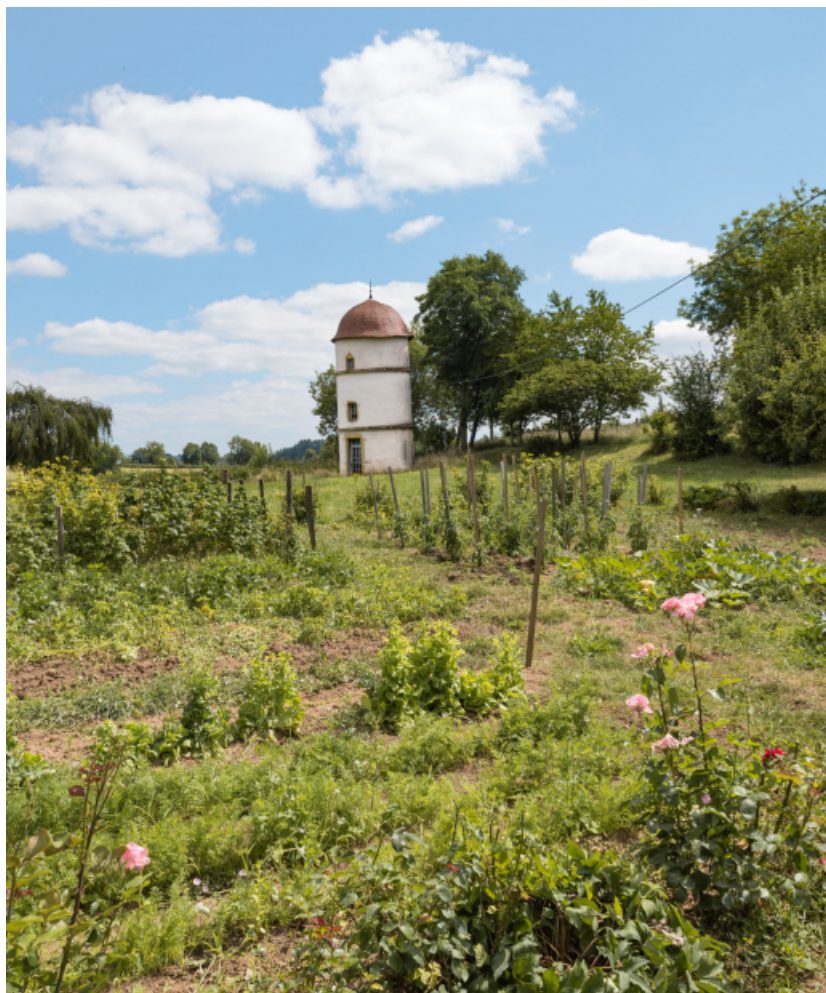
N° de l'illustration : 20187100326NUC4A

**Pigeonnier.**

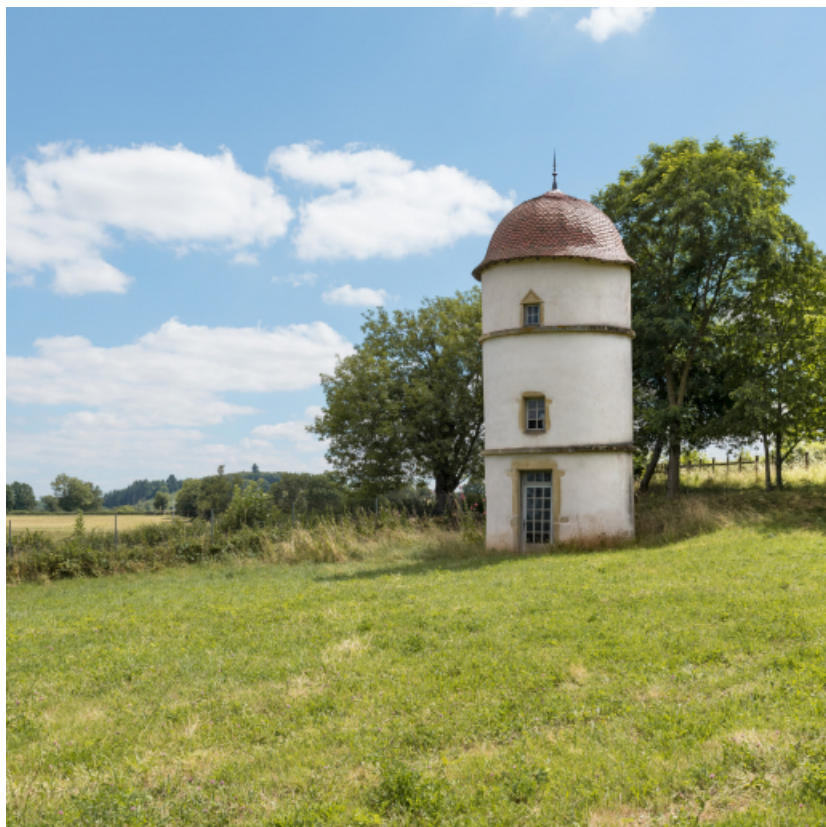
N° de l'illustration : 20187100327NUC4A

**Pigeonnier. Vue rapprochée.**
