## FERME DITE "MOMMESSIN" (LES BOUFFIERS)

Bourgogne-Franche-Comté, Saône-et-Loire  
Prizy  
les Bouffiers

Dossier IA71003535 réalisé en 2018

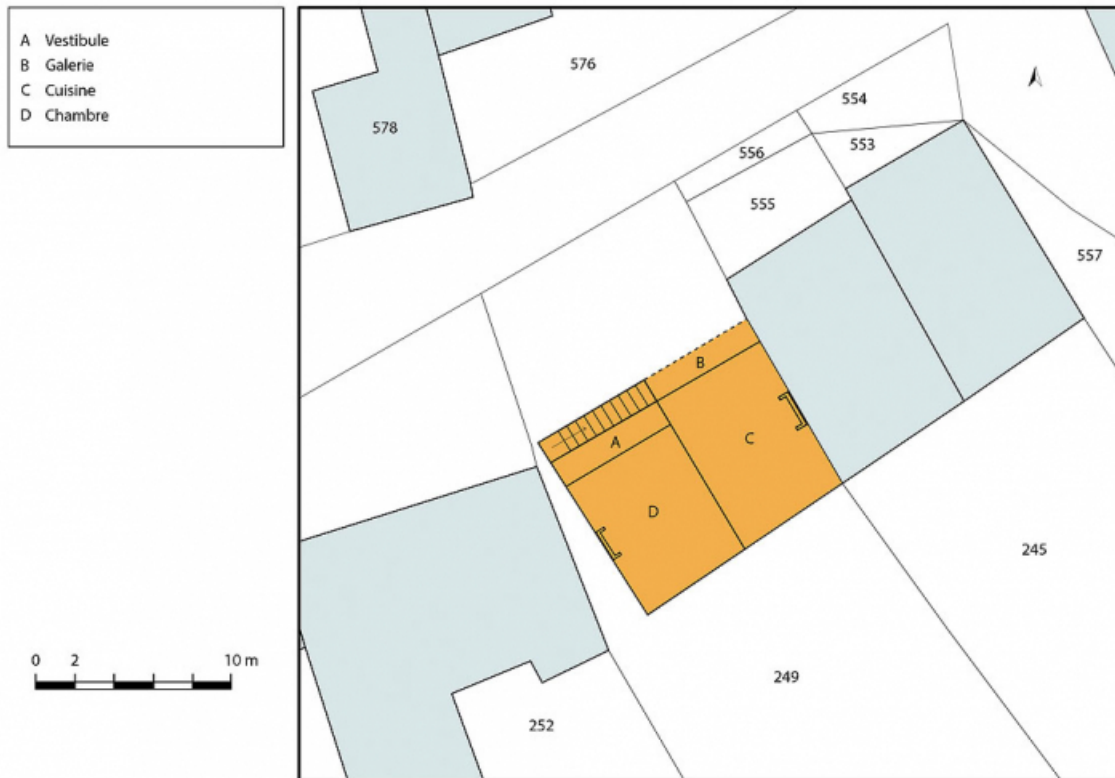
N° de l'illustration : 20207100121NUDA

**Plan de masse et de situation de la maison "Mommessin". Extrait du plan cadastral, 2020, section A, échelle 1/1000**  
71, Prizy, lieudit : les Bouffiers

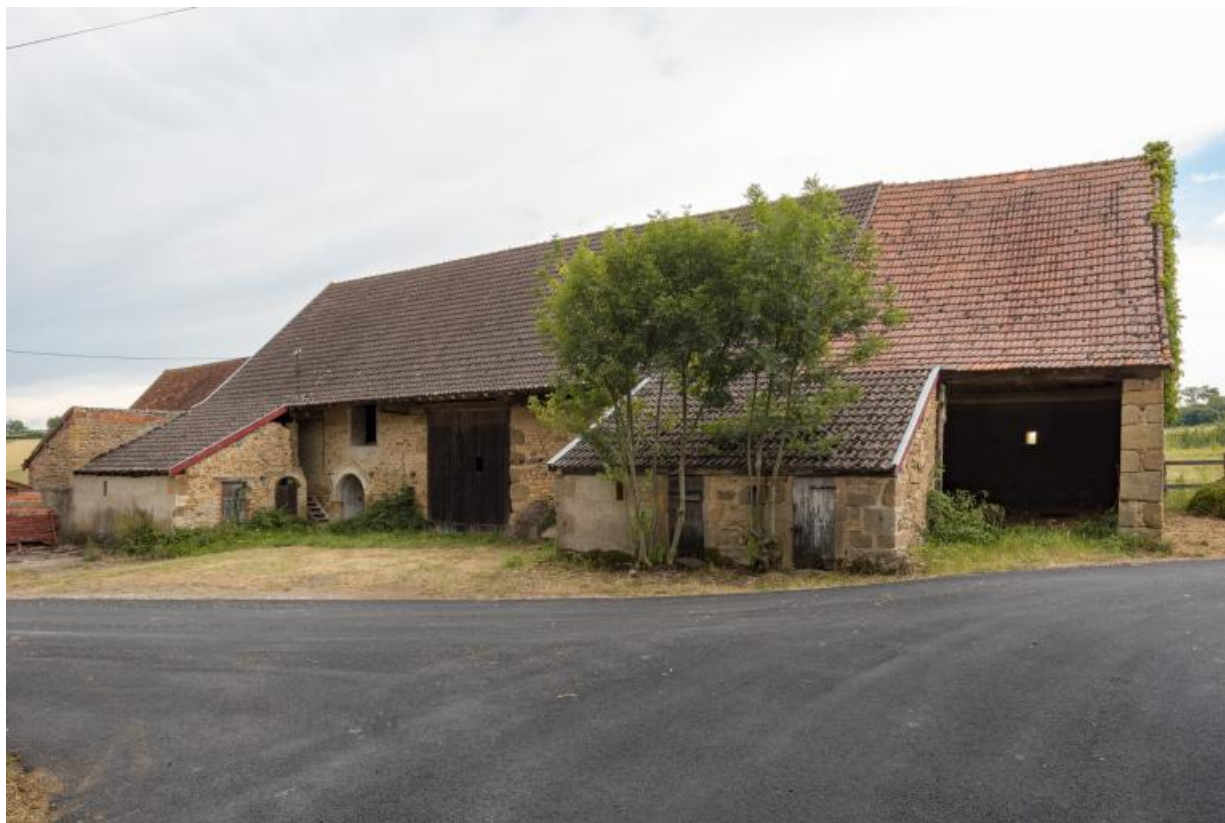
N° de l'illustration : 20187100150NUC4A

**Vue de la façade antérieure de la grange**

Le bâtiment à usage agricole est construit en moellons de calcaire, pourvu d'une charpente en bois couverte d'un toit à longs pans à croupes, en tuiles plates et tuiles mécaniques. La partie centrale abrite la remise et est flanquée de deux étables. Le mur séparant la remise des étables est percé de huit ouvertures semi-circulaires (localement appelés feurons) par lesquelles on jetait le foin dans les râteliers. La porte cochère desservant la remise est couverte d'un linteau de bois, alors que les ouvertures des étables sont pourvues d'arcs segmentaires en pierre de taille. Deux adjonctions en moellons, couvertes d'un appentis, ont été construites aux extrémités est et ouest du bâtiment, adossés à la façade antérieure.

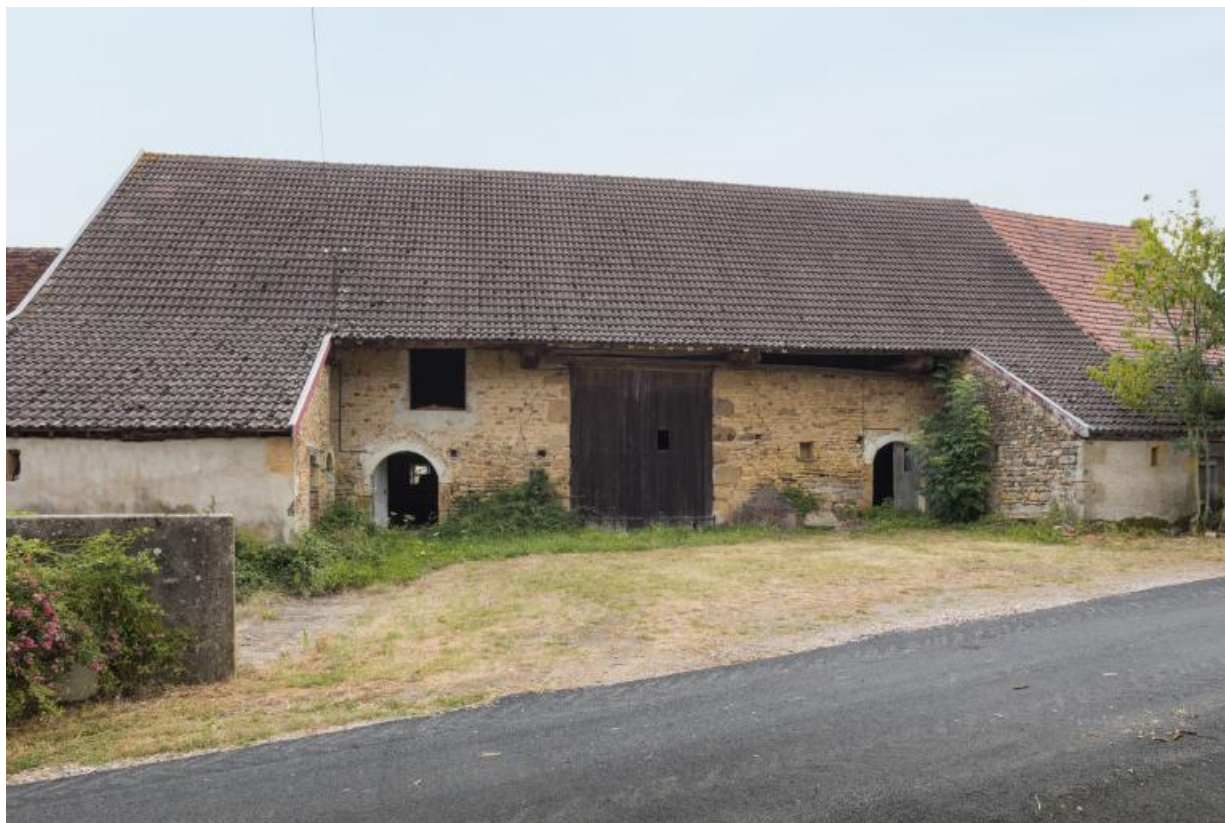
N° de l'illustration : 20187100151NUC4A

**Vue de la façade antérieure de la grange**

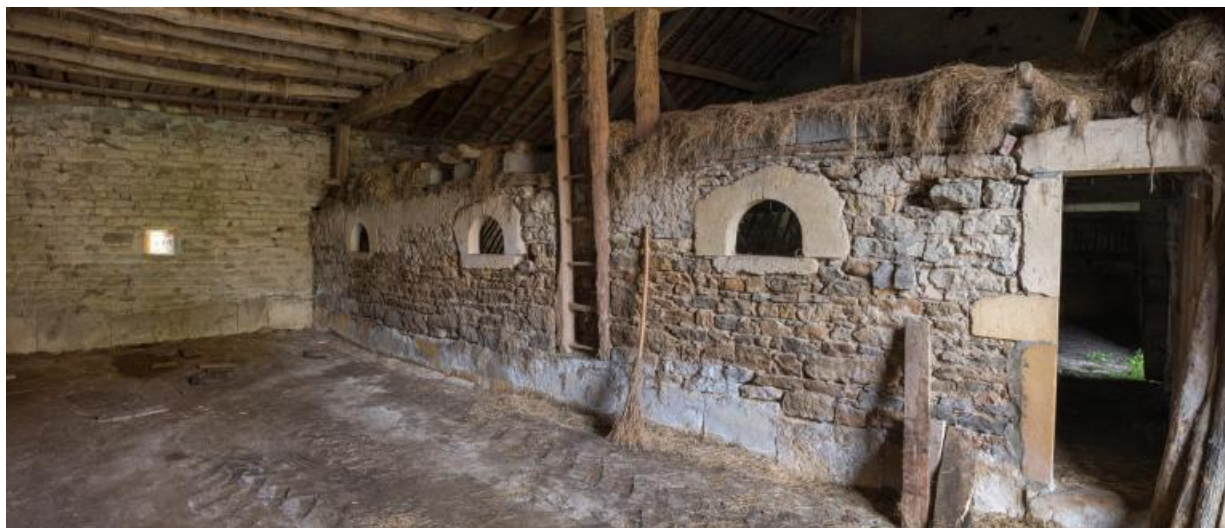
N° de l'illustration : 20187100152NUC2AQ

**Vue intérieure de la grange (remise, mur de séparation avec l'étable, percé de feurons, et fenil)**  
71, Prizy, lieudit : les Bouffiers

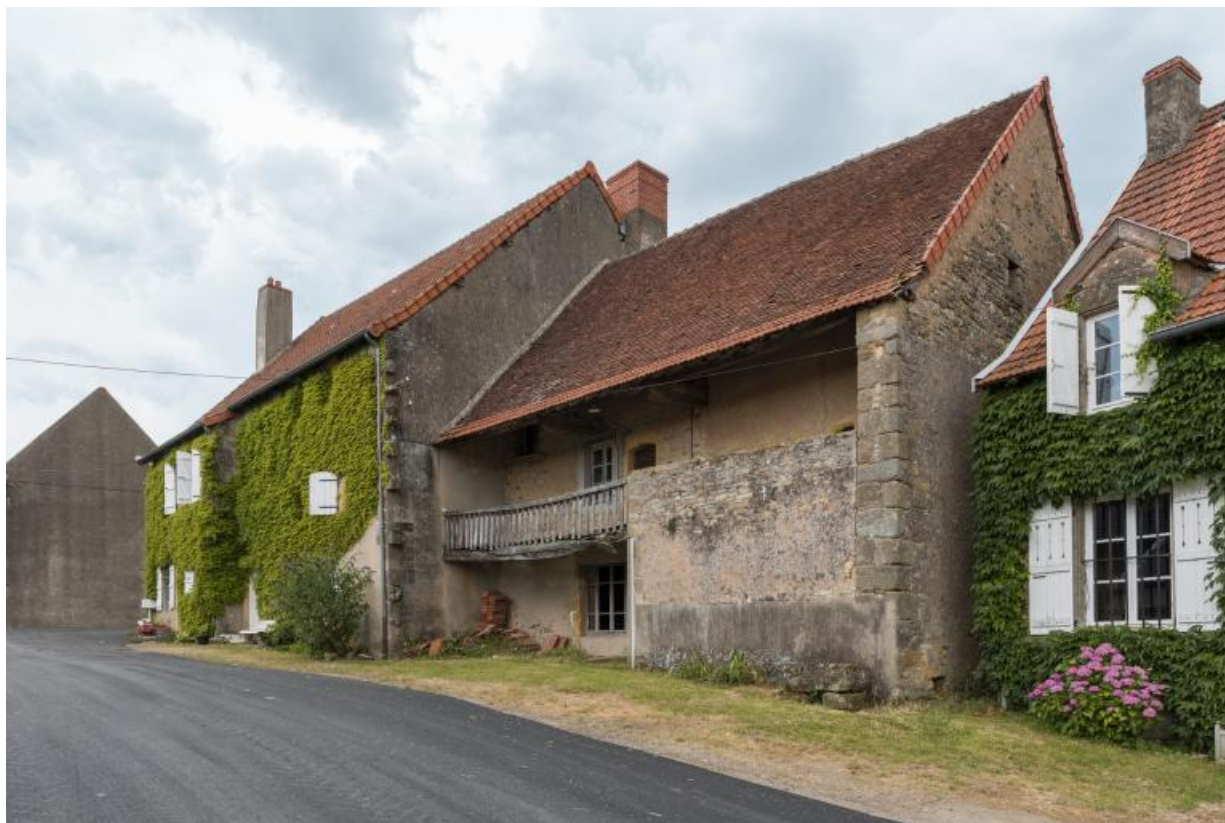
N° de l'illustration : 20187100159NUC4A

**Façade antérieure de la maison Mommessin (à droite), mitoyenne avec la maison, dite "d'Antoine Despierres"**  
71, Prizy, lieudit : les Bouffiers

La maison, en face du bâtiment agricole, est construite en moellons de calcaire, à un étage carré, couvertes de toit à longs

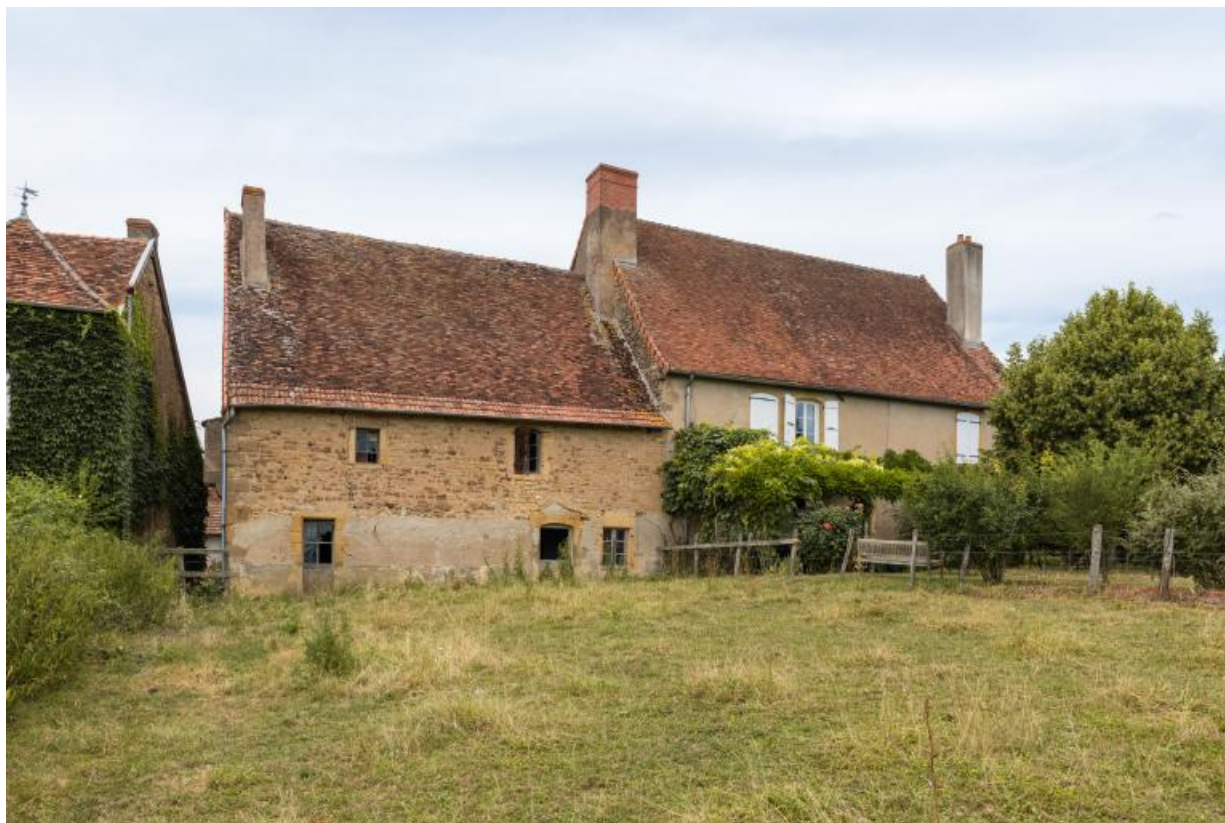
N° de l'illustration : 20187100166NUC4A

**Vue de la façade postérieure de la maison Mommessin**

pans en tuile plate. La date 1691 est gravée sur le linteau de porte de la façade postérieure. Adossée à une première maison (vraisemblablement antérieure), elle comprend un rez-de-chaussée et un étage, auquel on accède par un escalier extérieur contre la façade et une galerie en bois couverte par le toit débordant. Une latrine en encorbellement est conservée sur le mur-pignon est.

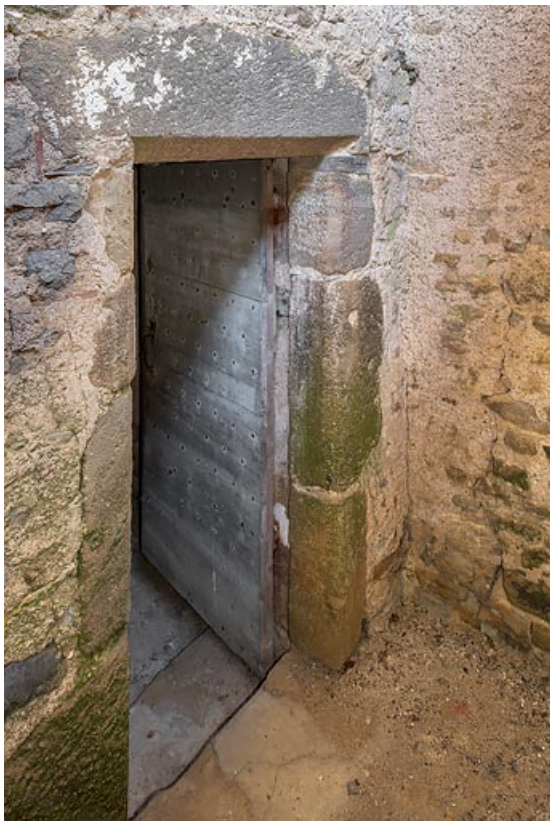
N° de l'illustration : 20197100758NUC4A

**Porte chanfreinée donnant accès à la galerie et qui était vraisemblablement la porte d'entrée d'origine de la maison.**  
71, Prizy, lieudit : les Bouffiers

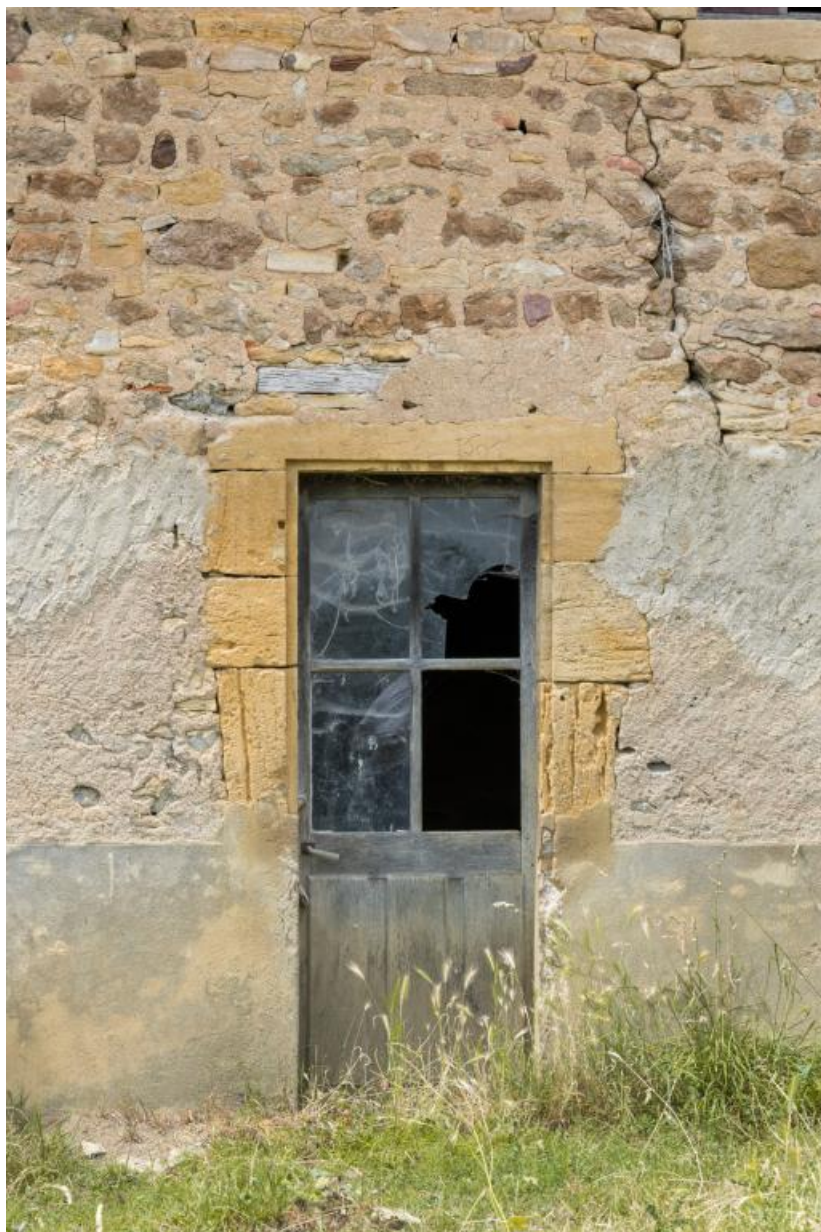
N° de l'illustration : 20187100167NUC4A

**Porte (ancienne fenêtre) sur la façade postérieure de la maison, portant la date de 1691**  
71, Prizy, lieudit : les Bouffiers

La ferme est construite à la fin du XVIIe siècle, comme en atteste la date de 1691, gravée sur le linteau d'une porte de la façade postérieure de la maison. La construction des bâtiments peut être attribuée à Anthoine Mommessin (+ 1705), fils de Laurent Mommessin. Ce dernier s'établit à Prizy vers 1640 après son mariage avec Marie Dumont. Les registres de la paroisse conservent les actes de baptême de neuf autres enfants, qu'il a eu entre 1643 et 1668 avec sa seconde épouse, Jacqueline Fricaud (v. 1626-1681). Anthoine, l'aîné, a lui-même neuf enfants. Certains quittent les Bouffiers pour d'autres lieux (Maringues à Saint-Julien-de-Civry, Orval à Oyé, le bourg de Prizy), ce qui donne à cette famille un rayonnement important dans la région. Le dernier Mommessin ayant occupé la ferme des Bouffiers est Antoine Mommessin (1760-1837), dit « l'Enfant » (pour le différencier de son frère aîné qui portait le même prénom). Il y habite avec son petit neveu, lui aussi prénommé Antoine (1825-1860), et quelques domestiques. Le reste de la famille réside dans une propriété du bourg de Prizy, au carrefour dit de « la Croix Mommessin », édifiée dans la première moitié du XVIIIe siècle. Après la mort d'Antoine « l'Enfant », le domaine est loué à des métayers. Sa propriété est transmise par mariage à la famille Ducarre, de Saint-Laurent-en-Brionnais, en 1844. Les bâtiments appartiennent encore aujourd'hui à une descendante, mais ne sont plus occupés depuis 35 ans. Les archives livrent peu d'informations sur l'activité d'embouche du domaine, mais son importance est attestée, notamment par le cadastre napoléonien, qui indique que les surfaces en herbe dominent l'exploitation (27 hectares sur 38). Relativement importante pour le milieu et l'époque, puisqu'elle comportait cinq pièces à l'origine, la maison conserve des ouvertures du XVIIe siècle, notamment la porte donnant sur l'escalier, présentant un chanfrein. Trois autres ouvertures d'origine, plus simples, sont conservées côté jardin (notamment la fenêtre avec la date, transformée en porte au XXe siècle). Trois fenêtres couvertes de linteaux cintrés indiquent des reprises au XVIIIe siècle, notamment à l'étage. Une feuillure (ou entaille) a été creusée sur le pourtour de certaines baies au XIXe siècle, afin d'y insérer des volets extérieurs. Enfin, une nouvelle porte d'entrée et une grande baie adjacente ont été percées au XXe siècle sur la façade antérieure, suite à la fermeture de l'escalier par un mur.

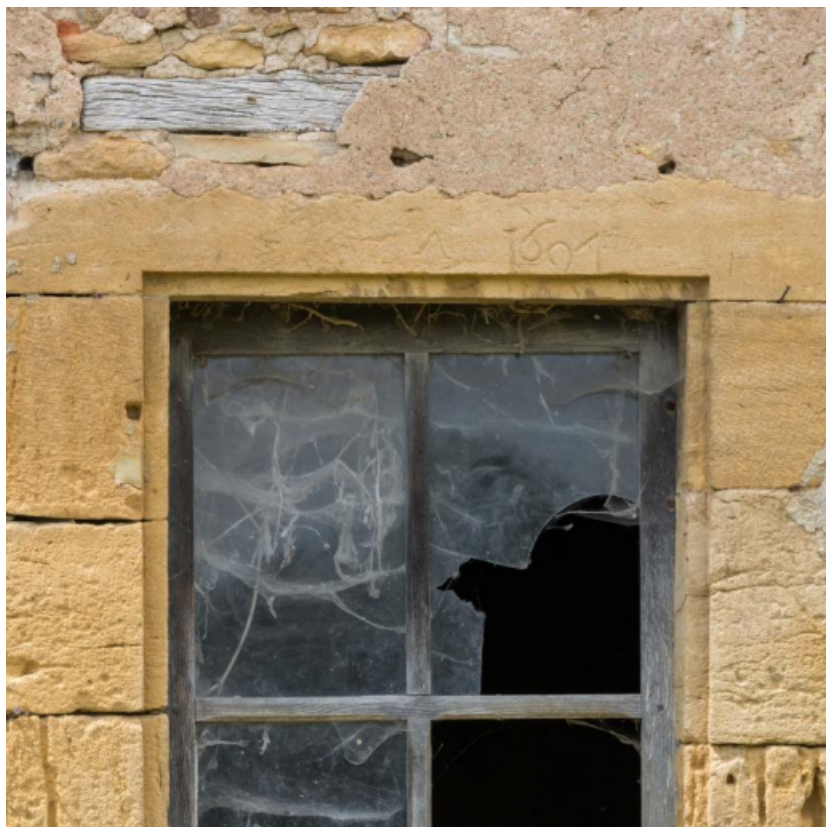
N° de l'illustration : 20187100168NUC2A

**Détail de la date sur le linteau de la porte (façade postérieure de la maison Mommessin)**  
71, Prizy, lieudit : les Bouffiers

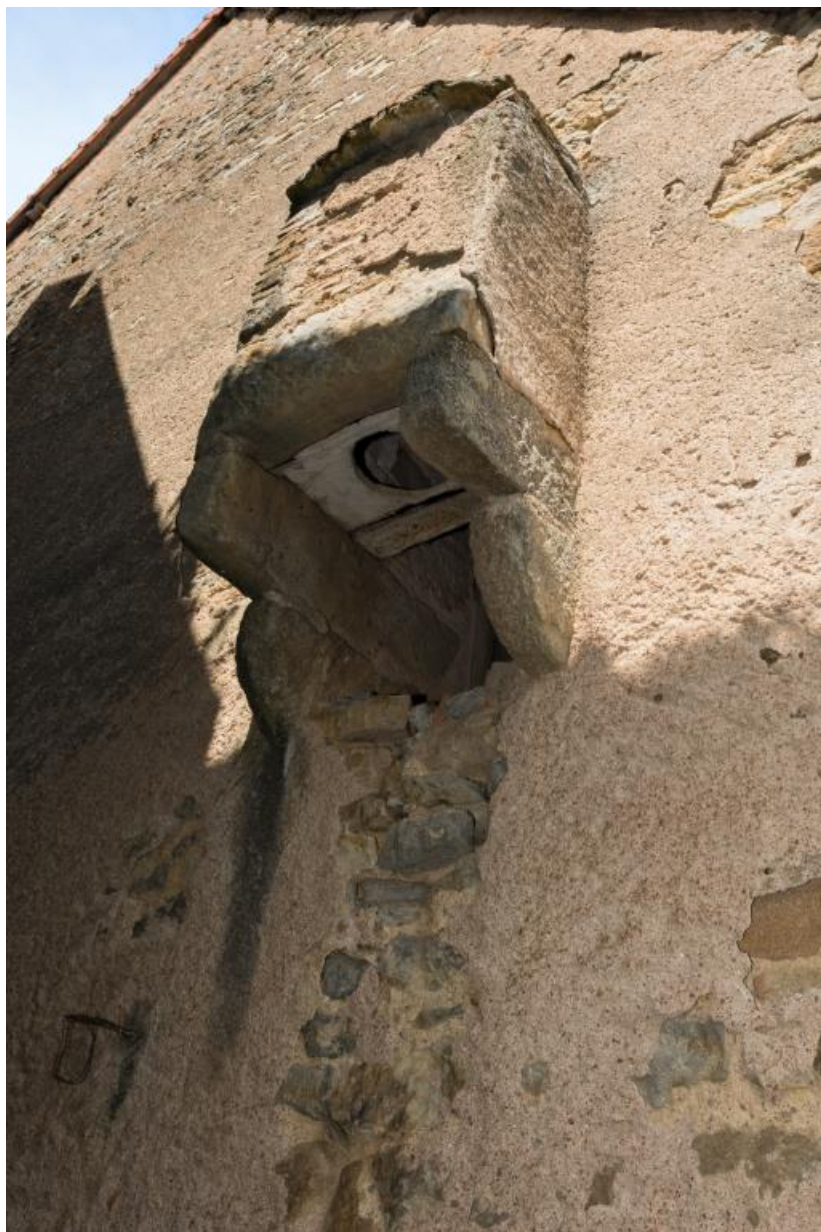
N° de l'illustration : 20187100169NUC4A

**Latrine (mur pignon ouest de la maison Mommessin)**

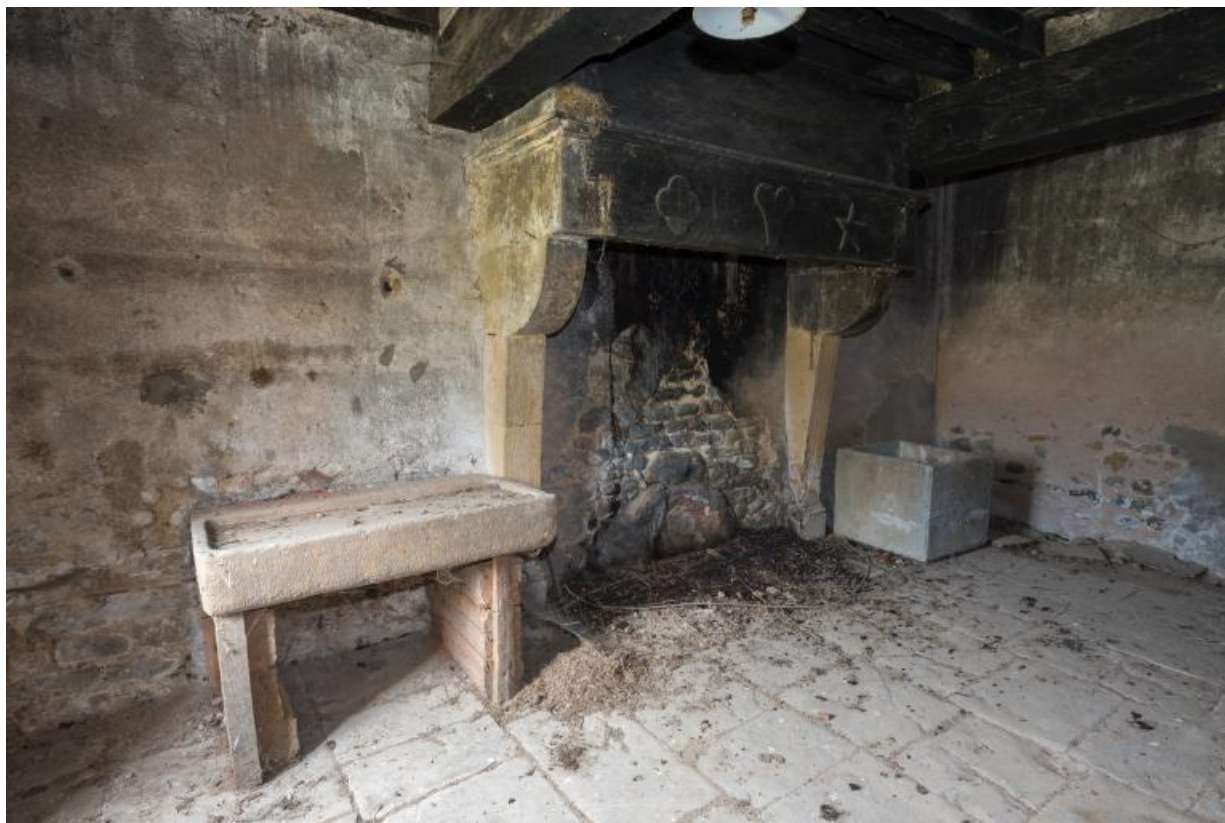
N° de l'illustration : 20187100170NUC4A

**Vue intérieure de la cuisine (ancienne chambre) de la maison Mommessin**  
71, Prizy, lieudit : les Bouffiers

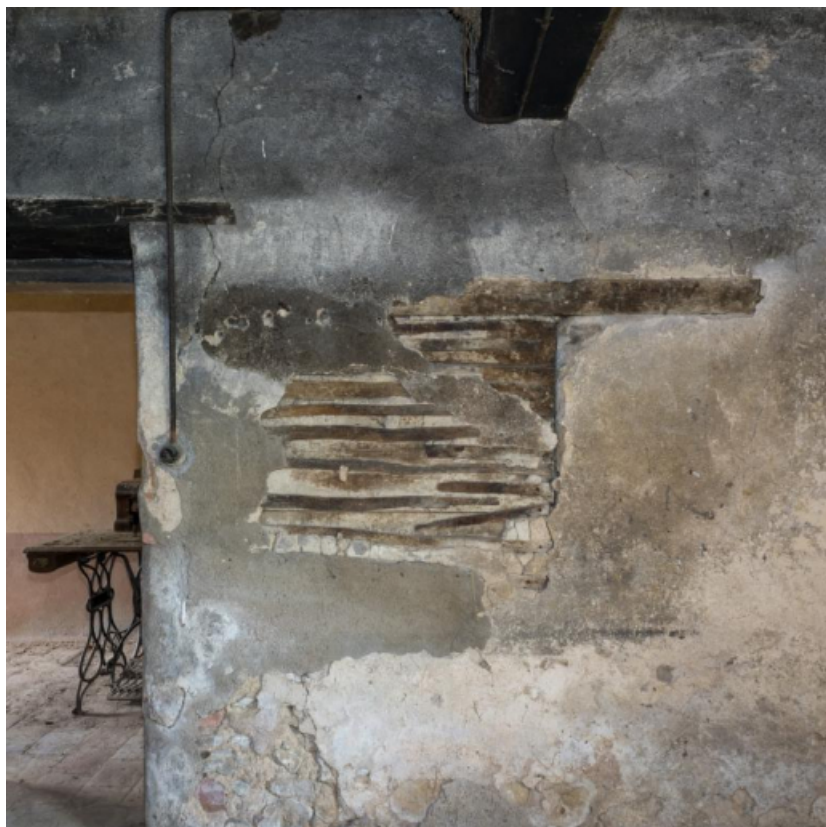
N° de l'illustration : 20187100171NUC2A

**Détail de la cloison de la cuisine (ancienne chambre) de la maison Mommessin**  
71, Prizy, lieudit : les Bouffiers
