## FERME DITE "MOMMESSIN" (LES BOUFFIERS)

Bourgogne-Franche-Comté, Saône-et-Loire  
Prizy  
les Bouffiers

Dossier IA71003535 réalisé en 2018  
Auteur(s) : Aurélien Michel, Raphaël Favereaux, Philippe Mairot

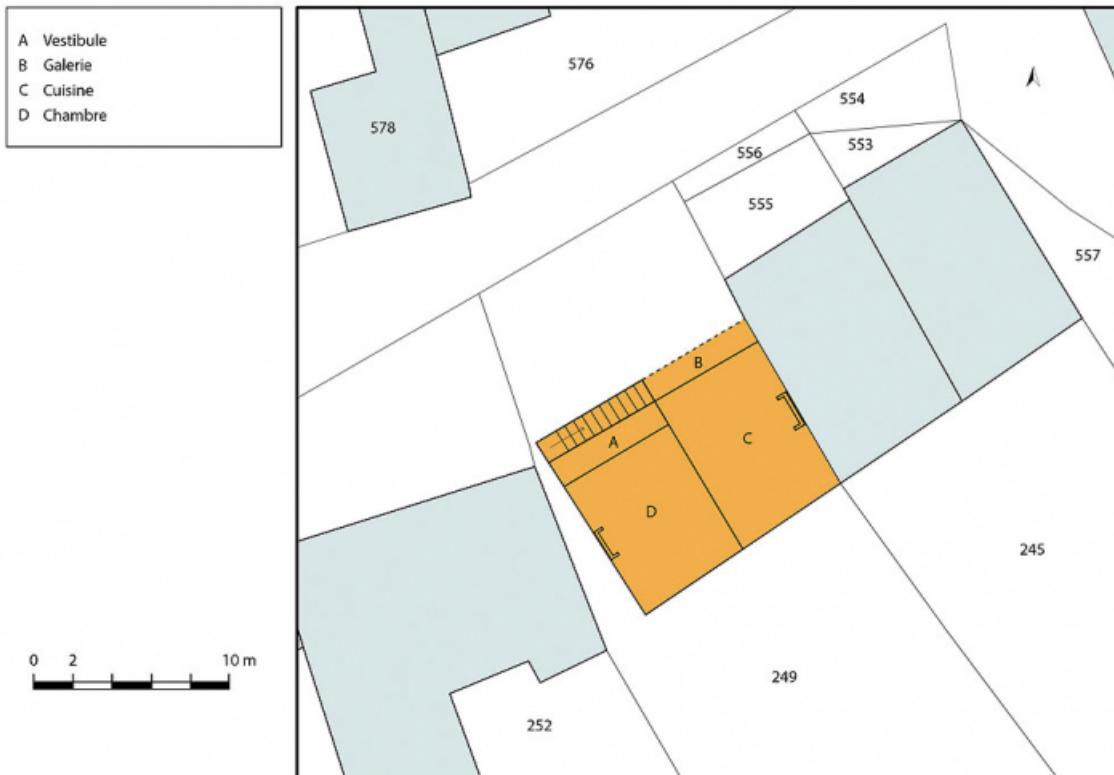
N° de l'illustration : 20207100121NUDA

**Plan de masse et de situation de la maison "Mommessin". Extrait du plan cadastral, 2020, section A, échelle 1/1000**  
71, Prizy, lieudit : les Bouffiers

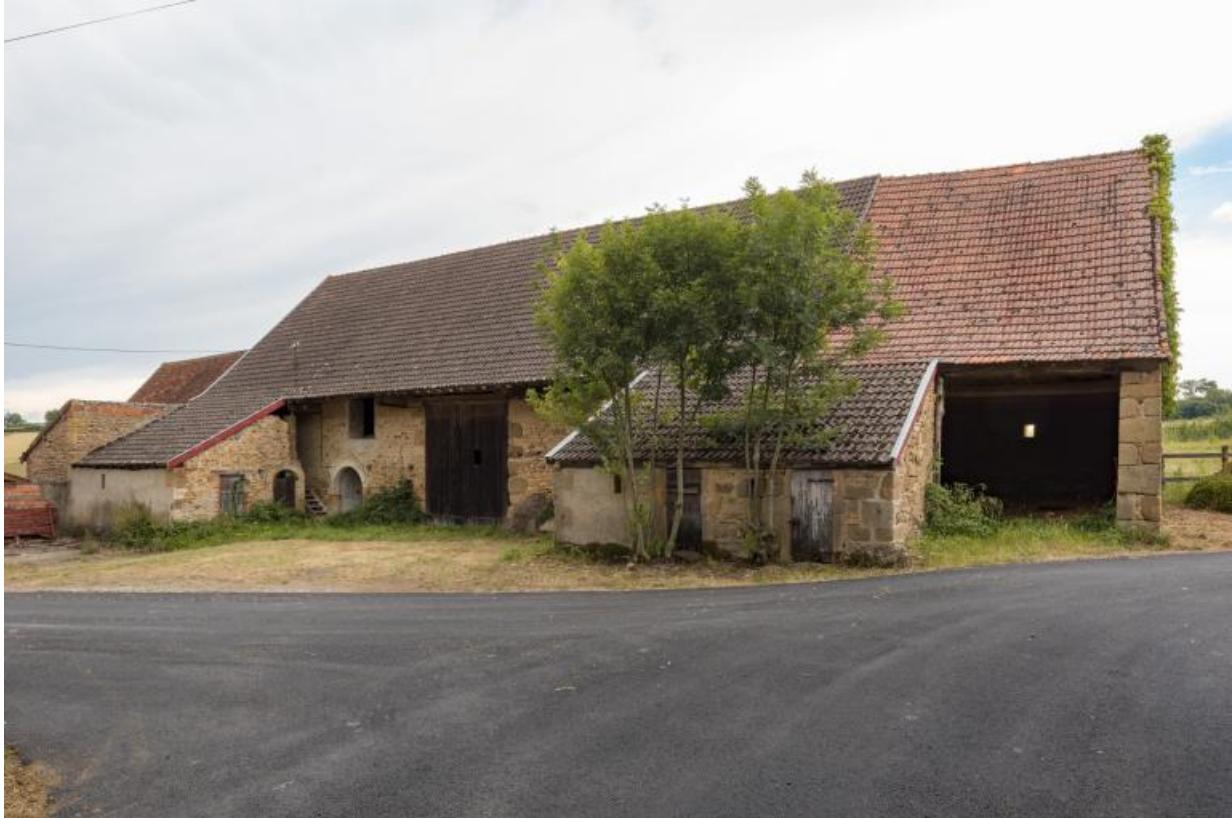
N° de l'illustration : 20187100150NUC4A

**Vue de la façade antérieure de la grange**

Le bâtiment à usage agricole est construit en moellons de calcaire, pourvu d'une charpente en bois couverte d'un toit à longs pans à croupes, en tuiles plates et tuiles mécaniques. La partie centrale abrite la remise et est flanquée de deux étables. Le mur séparant la remise des étables est percé de huit ouvertures semi-circulaires (localement appelés feurons) par lesquelles on jetait le foin dans les râteliers. La porte cochère desservant la remise est couverte d'un linteau de bois, alors que les ouvertures des étables sont pourvues d'arcs segmentaires en pierre de taille. Deux adjonctions en moellons, couvertes d'un appentis, ont été construites aux extrémités est et ouest du bâtiment, adossés à la façade antérieure. La maison, en face du bâtiment agricole, est construite en moellons de calcaire, à un étage carré, couvertes de toit à longs

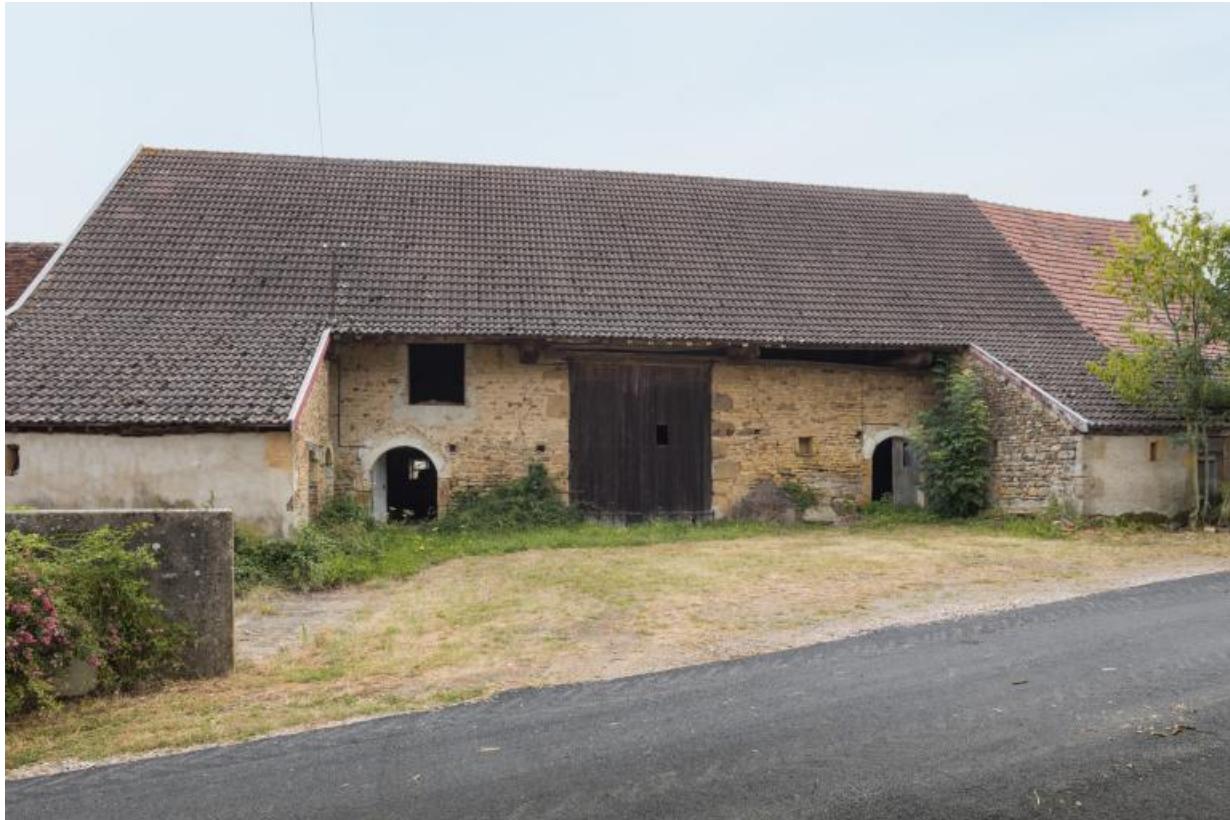
N° de l'illustration : 20187100151NUC4A

**Vue de la façade antérieure de la grange**

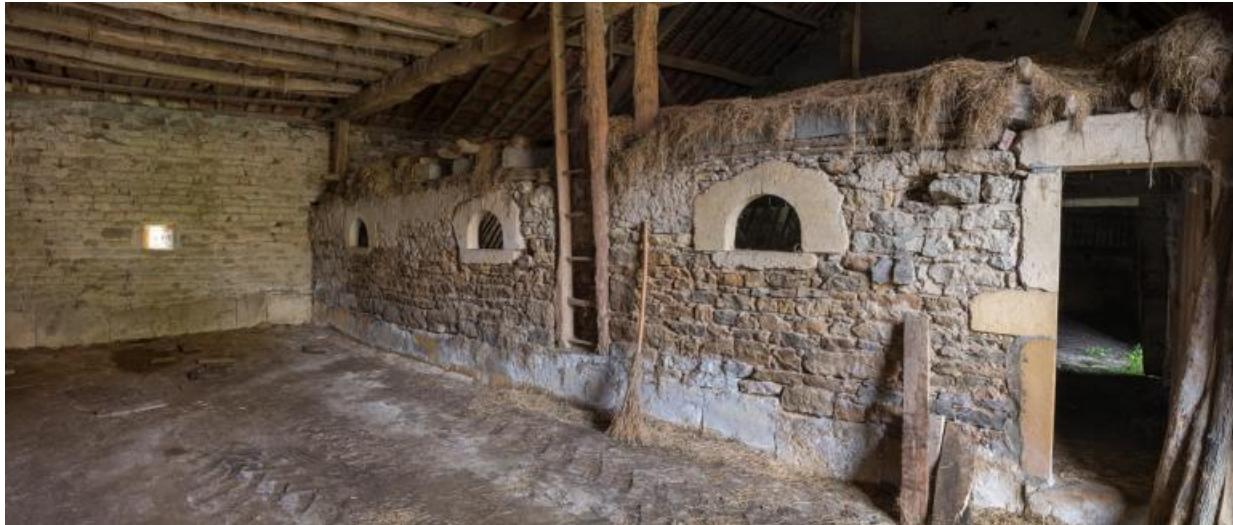
N° de l'illustration : 20187100152NUC2AQ

**Vue intérieure de la grange (remise, mur de séparation avec l'étable, percé de feurons, et fenil)**  
71, Prizy, lieudit : les Bouffiers

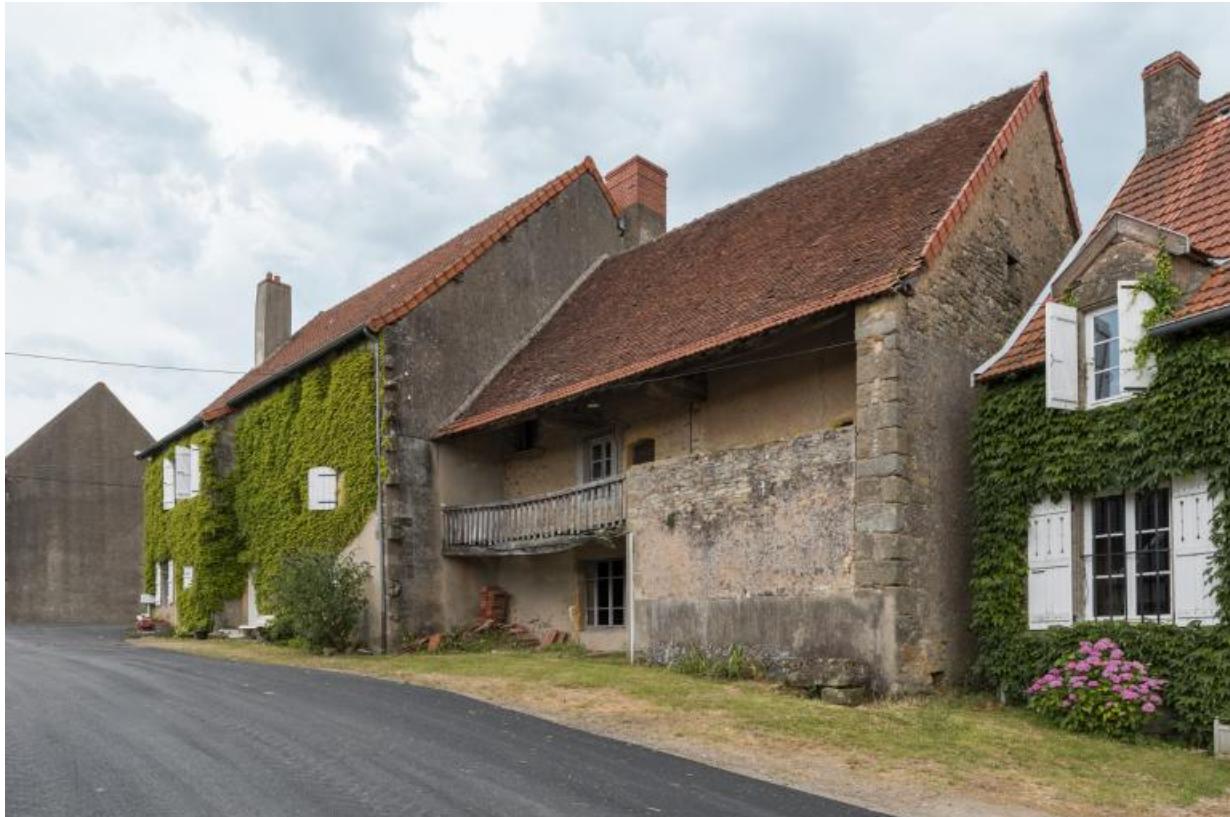
N° de l'illustration : 20187100159NUC4A

**Façade antérieure de la maison Mommessin (à droite), mitoyenne avec la maison, dite "d'Antoine Despierres"**  
71, Prizy, lieudit : les Bouffiers

La ferme est construite à la fin du XVIIe siècle, comme en atteste la date de 1691, gravée sur le linteau d'une porte de la façade postérieure de la maison. La construction des bâtiments peut être attribuée à Anthoine Mommessin (+ 1705), fils de Laurent Mommessin. Ce dernier s'établit à Prizy vers 1640 après son mariage avec Marie Dumont. Les registres de la paroisse conservent les actes de baptême de neuf autres enfants, qu'il a eu entre 1643 et 1668 avec sa seconde épouse, Jacqueline Fricaud (v. 1626-1681). Anthoine, l'aîné, a lui-même neuf enfants. Certains quittent les Bouffiers pour d'autres lieux (Maringues à Saint-Julien-de-Civry, Orval à Oyé, le bourg de Prizy), ce qui donne à cette famille un rayonnement important dans la région. Le dernier Mommessin ayant occupé la ferme des Bouffiers est Antoine Mommessin (1760-1837), dit « l'Enfant » (pour le différencier de son frère aîné qui portait le même prénom). Il y habite avec son petit neveu, lui aussi prénommé Antoine (1825-1860), et quelques domestiques. Le reste de la famille réside dans une propriété du bourg de Prizy, au carrefour dit de « la Croix Mommessin », édifiée dans la première moitié du XVIIIe siècle. Après la mort d'Antoine « l'Enfant », le domaine est loué à des métayers. Sa propriété est transmise par mariage à la famille Ducarre, de Saint-Laurent-en-Brionnais, en 1844. Les bâtiments appartiennent encore aujourd'hui à une descendante, mais ne sont plus occupés depuis 35 ans. Les archives livrent peu d'informations sur l'activité d'embouche du domaine, mais son importance est attestée, notamment par le cadastre napoléonien, qui indique que les surfaces en herbe dominent l'exploitation (27 hectares sur 38). Relativement importante pour le milieu et l'époque, puisqu'elle comportait cinq pièces à l'origine, la maison conserve des ouvertures du XVIIe siècle, notamment la porte donnant sur l'escalier, présentant un chanfrein. Trois autres ouvertures d'origine, plus simples, sont conservées côté jardin (notamment la fenêtre avec la date, transformée en porte au XXe siècle). Trois fenêtres couvertes de linteaux cintrés indiquent des reprises au XVIIIe siècle, notamment à l'étage. Une feuillure (ou entaille) a été creusée sur le pourtour de certaines baies au XIXe siècle, afin d'y insérer des volets extérieurs. Enfin, une nouvelle porte d'entrée et une grande baie adjacente ont été percées au XXe siècle sur la façade antérieure, suite à la fermeture de l'escalier par un mur.

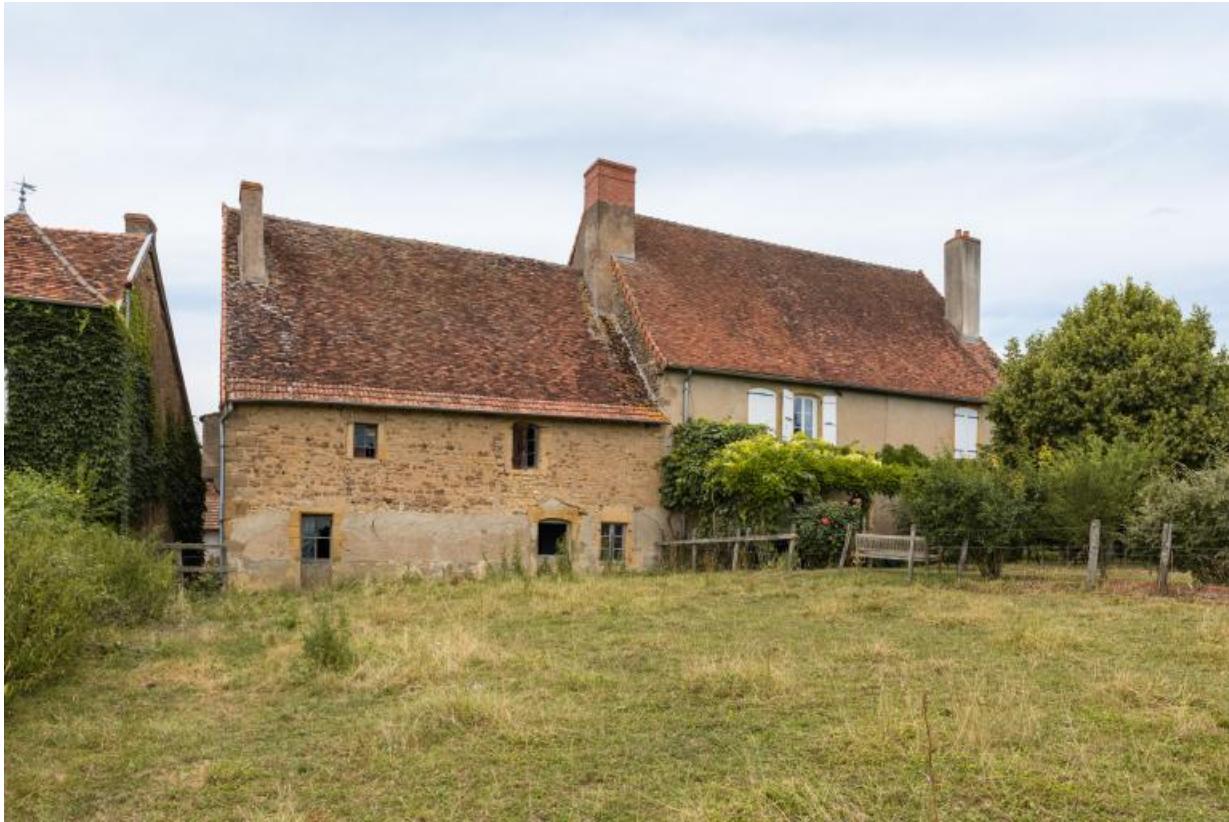
N° de l'illustration : 20187100166NUC4A

**Vue de la façade postérieure de la maison Mommessin**

pans en tuile plate. La date 1691 est gravée sur le linteau de porte de la façade postérieure. Adossée à une première maison (vraisemblablement antérieure), elle comprend un rez-de-chaussée et un étage, auquel on accède par un escalier extérieur contre la façade et une galerie en bois couverte par le toit débordant. Une latrine en encorbellement est conservée sur le mur-pignon est.

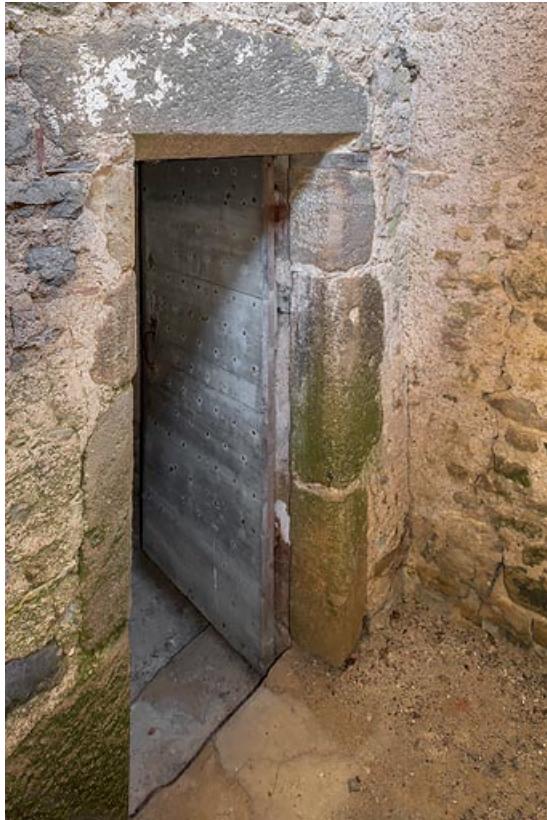
N° de l'illustration : 20197100758NUC4A

**Porte chanfreinée donnant accès à la galerie et qui était vraisemblablement la porte d'entrée d'origine de la maison.**  
71, Prizy, lieudit : les Bouffiers

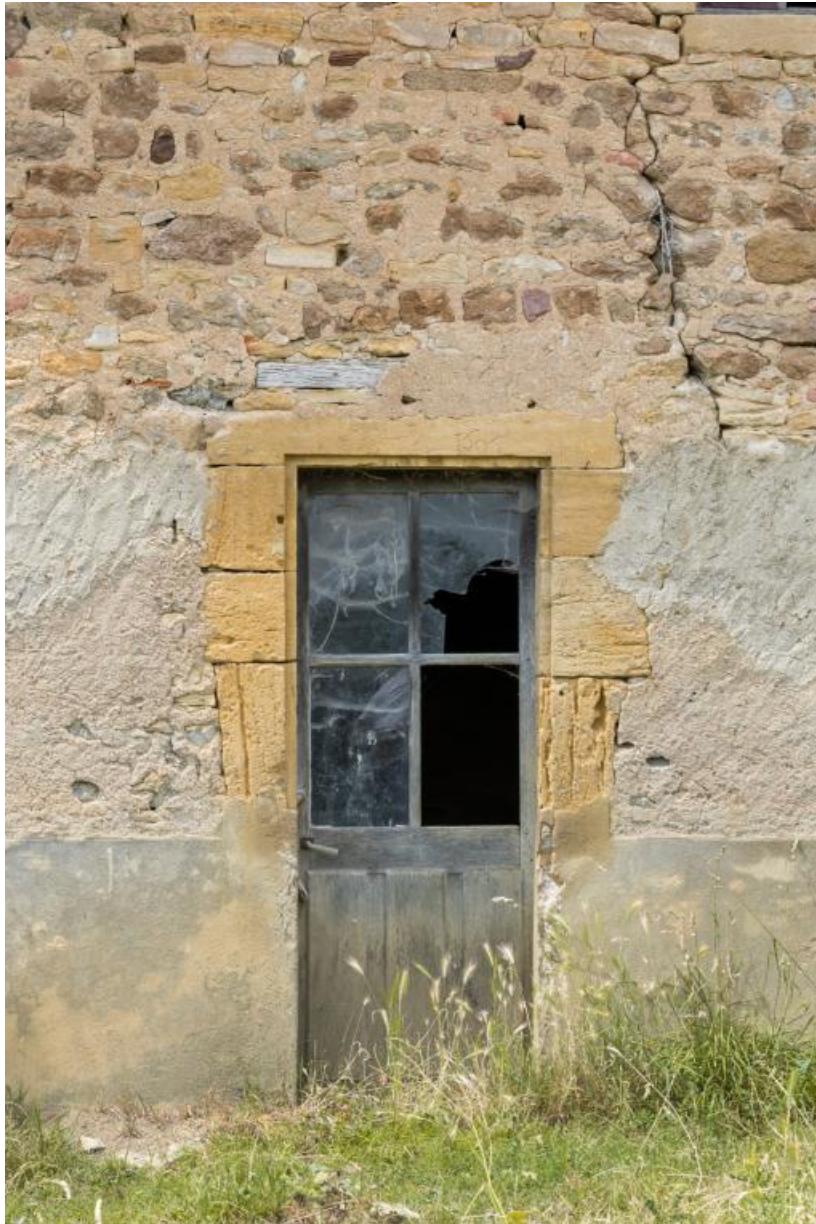
N° de l'illustration : 20187100167NUC4A

**Porte (ancienne fenêtre) sur la façade postérieure de la maison, portant la date de 1691**  
71, Prizy, lieudit : les Bouffiers

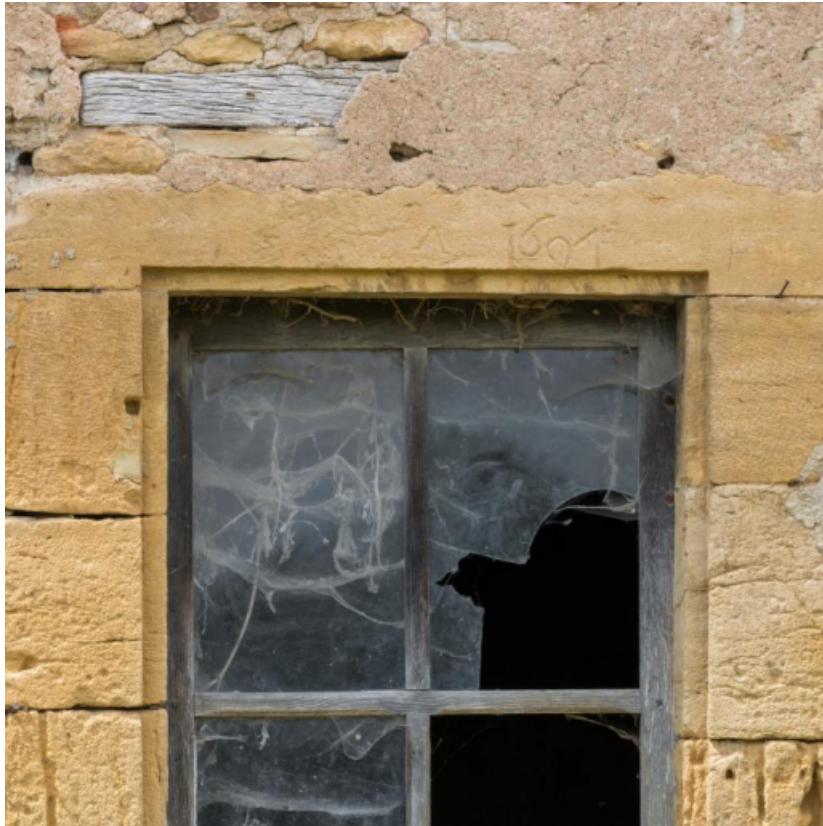
N° de l'illustration : 20187100168NUC2A

**Détail de la date sur le linteau de la porte (façade postérieure de la maison Mommessin)**  
71, Prizy, lieu dit : les Bouffiers

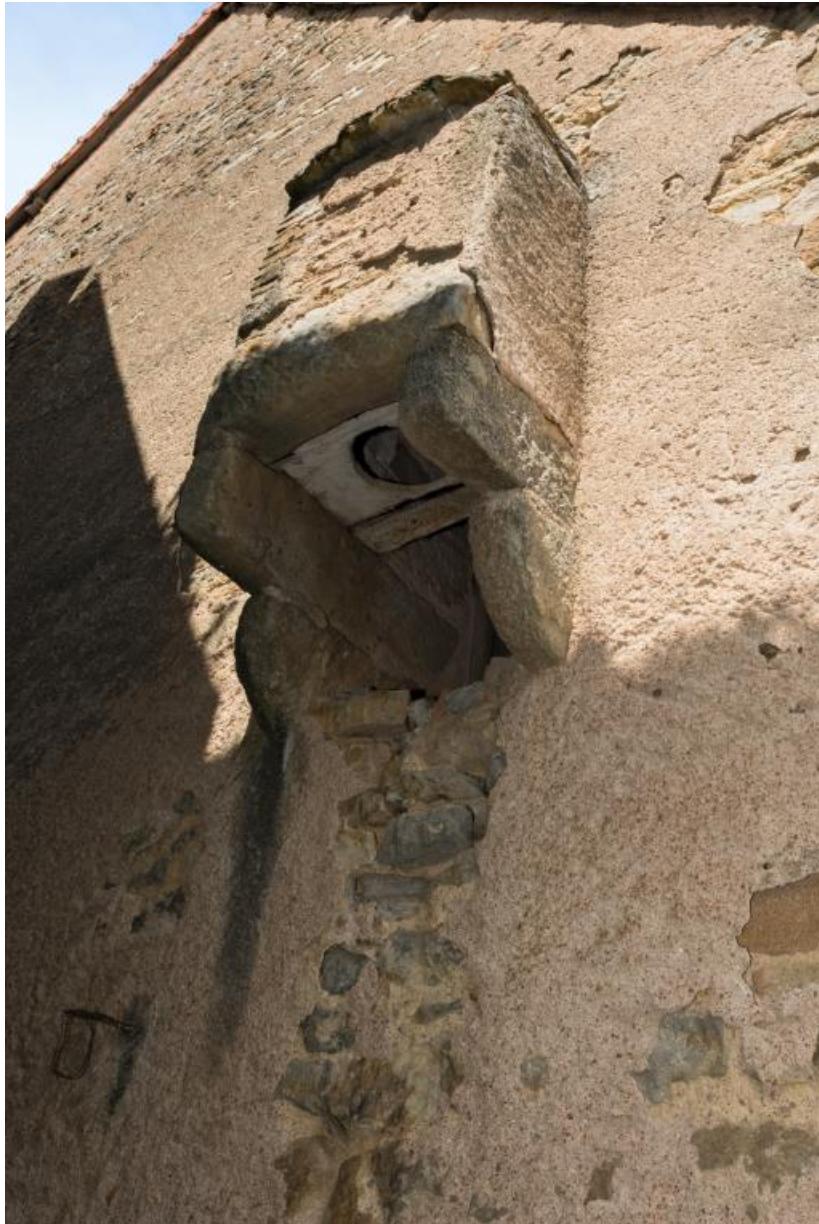
N° de l'illustration : 20187100169NUC4A

**Latrine (mur pignon ouest de la maison Mommessin)**

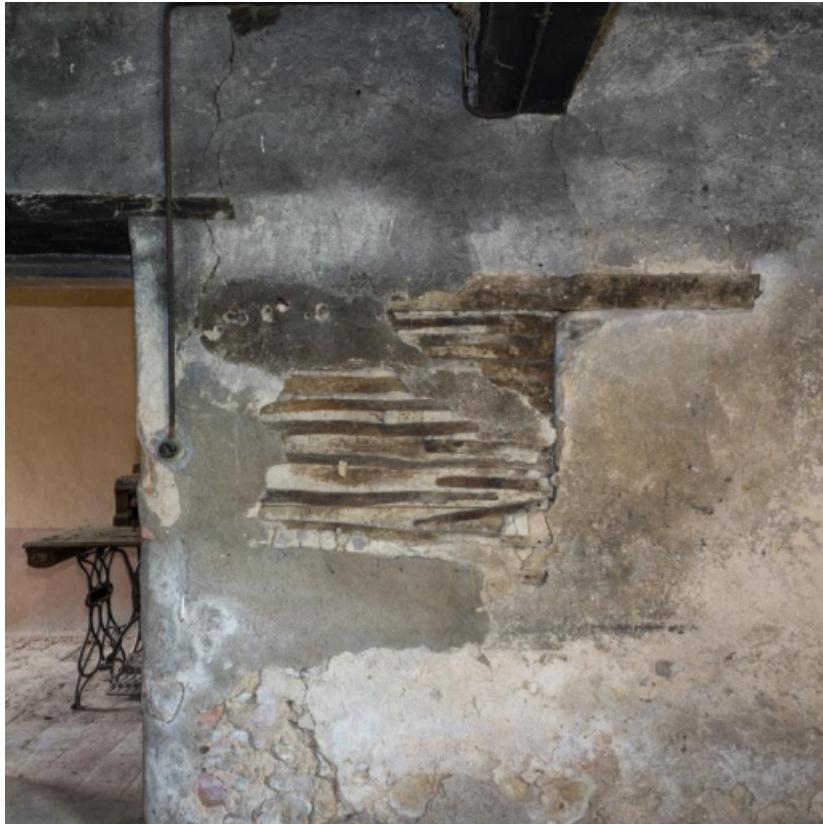
N° de l'illustration : 20187100171NUC2A

**Détail de la cloison de la cuisine (ancienne chambre) de la maison Mommessin**  
71, Prizy, lieudit : les Bouffiers
