ECART D'ORVAL

Bourgogne-Franche-Comté, Saône-et-Loire Oyé Orval

Dossier IA71003537 réalisé en 2018

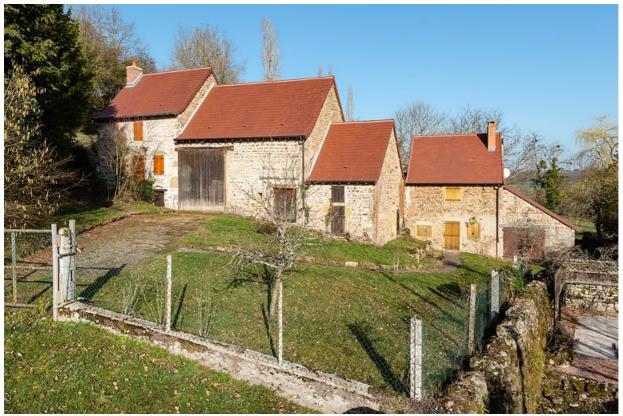
N° de l'illustration : 20197100731NUC4A

Ensemble, composé de deux maisons et leurs petites dépendances autrefois occupées par des manouvriers (les frères Jean et Jean-Claude Berger à l'époque de l'établissement du cadastre en 1825)

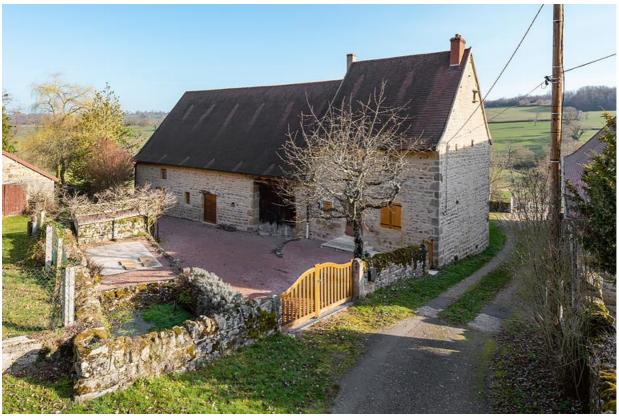
N° de l'illustration : 20197100732NUC4A

Ferme de cultivateur (Claude Barreau en 1825), composé d'une habitation, d'une grange (abritant une remise et une étable), prolongé par un second logement à l'extrêmité du bâtiment (sans doute pour un employé).

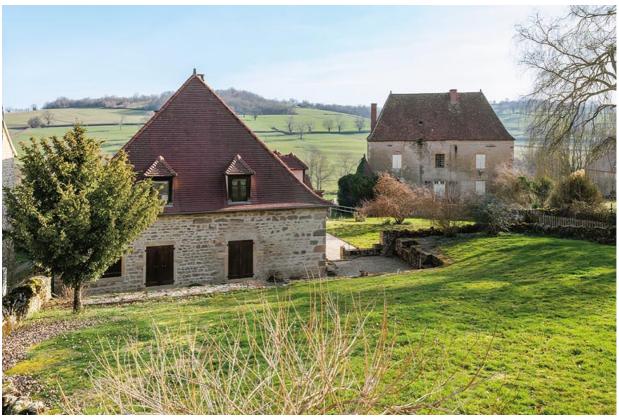
N° de l'illustration : 20197100734NUC4A

Vue de l'ancienne ferme d'embouche de la famille Mommessin. Au premier plan, l'ancienne grange. Au second plan, la maison construite en 1782.

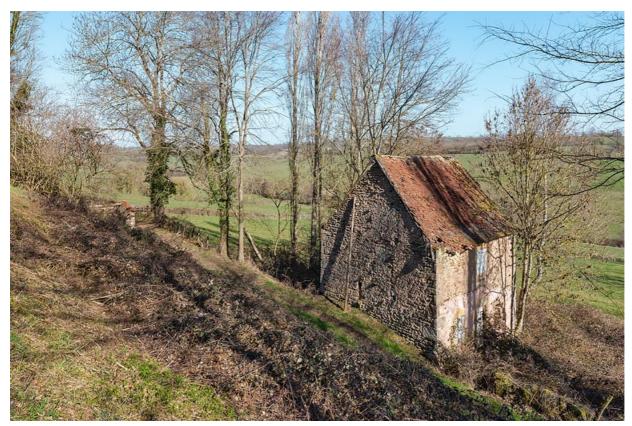
N° de l'illustration : 20197100739NUC4A

Ancienne maison de manouvrier, aujourd'hui abandonnée

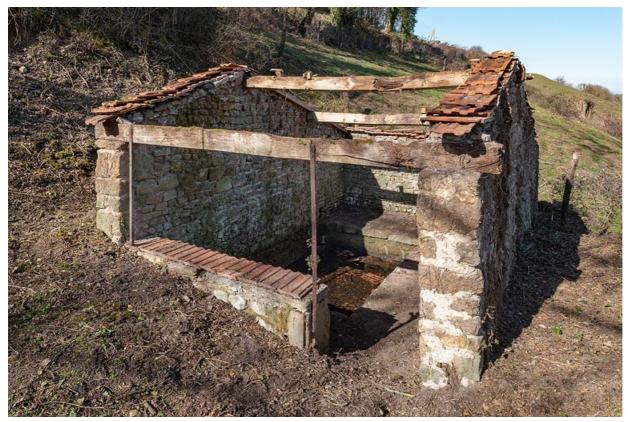
N° de l'illustration : 20197100740NUC4A

Lavoir du hameau (en cours de restauration)
