FERME À LA PLACE

Bourgogne-Franche-Comté, Saône-et-Loire
Vauban
la Place

Dossier IA71003554 réalisé en 2019

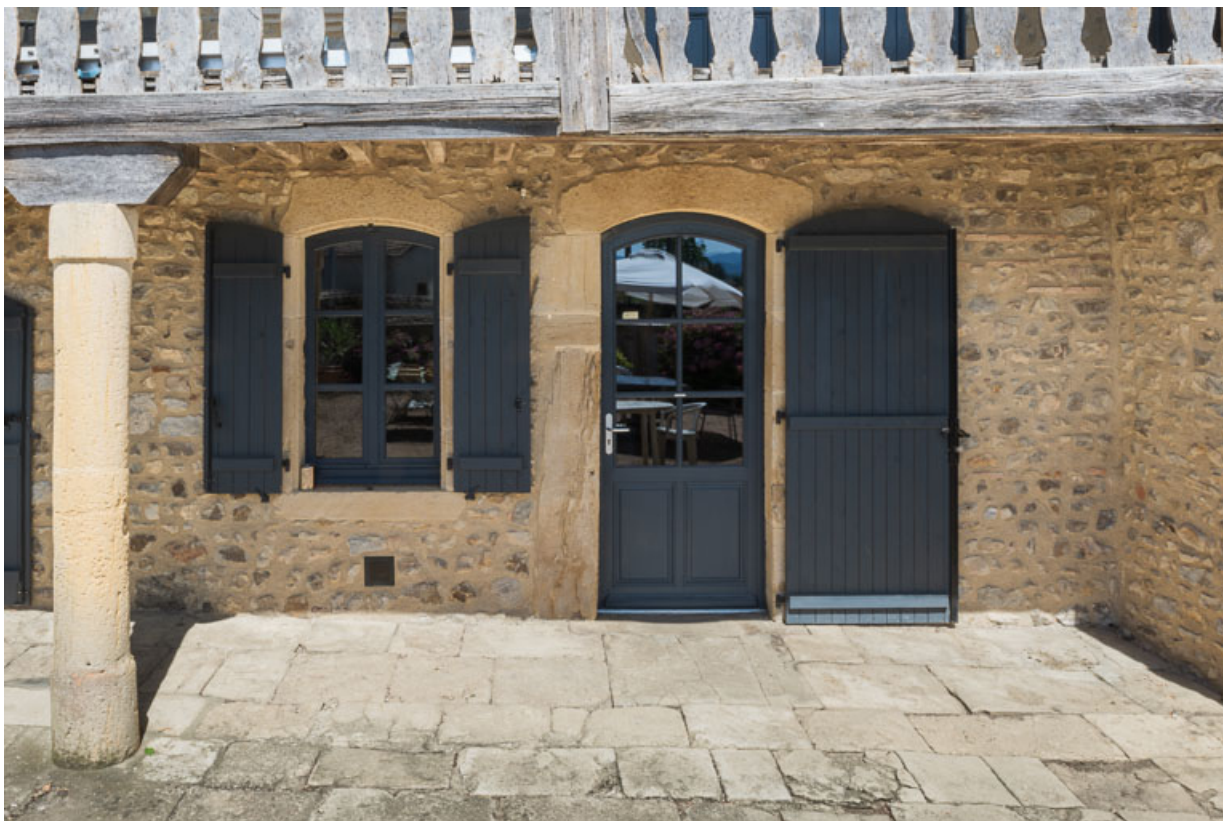
N° de l'illustration : 20197100254NUC4A

Détail du rez-de-chaussée de la façade antérieure de la maison : baies en arc segmentaire (milieu du XVIIIe siècle)
71, Vauban, lieudit : la Place

Les bâtiments ont été construits dans le deuxième quart du XVIII^e siècle, vers 1740, et présentent à la fois des éléments architecturaux caractéristiques de cette période (principalement les baies aux linteaux cintrés ou en arc segmentaire) et des éléments de remplois (plusieurs baies moulurées et deux colonnes, soutenant la galerie desservant l'étage de la maison). Ces derniers proviennent probablement du vieux château de Saint-Sernin (ancien nom de la paroisse de Vauban), détruit dans la première moitié du XVIII^e siècle et remplacé par un château à la moderne, érigé entre 1705 et 1715. L'ensemble présente un remarquable état de conservation et n'a connu aucune modification extérieure. Les restaurations ont respecté l'aspect initial, comme en témoigne une description de 1805, où la maison, comprenant « *chambres, cave, grenier-galtas* », est couverte « *à tuilles creuses* », et la grange et le cuvage sont « *couverts à tuilles plates* » (Archives dép. 71, cote 3E 13063).

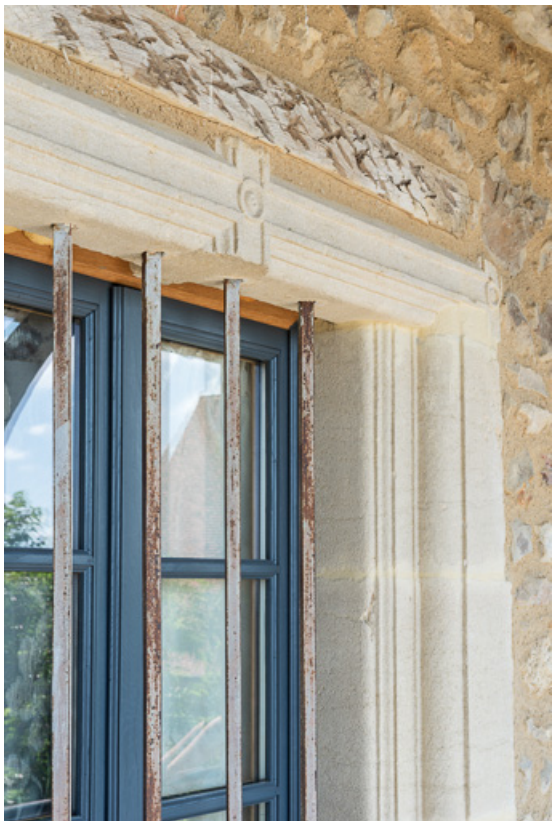
N° de l'illustration : 20197100250NUC4A

Détail d'une baie, à l'étage de la maison. D'époque Renaissance, cette baie provient vraisemblablement de l'ancien château de Vauban, détruit au début du XVIIIe siècle, et a été utilisée en remploi.

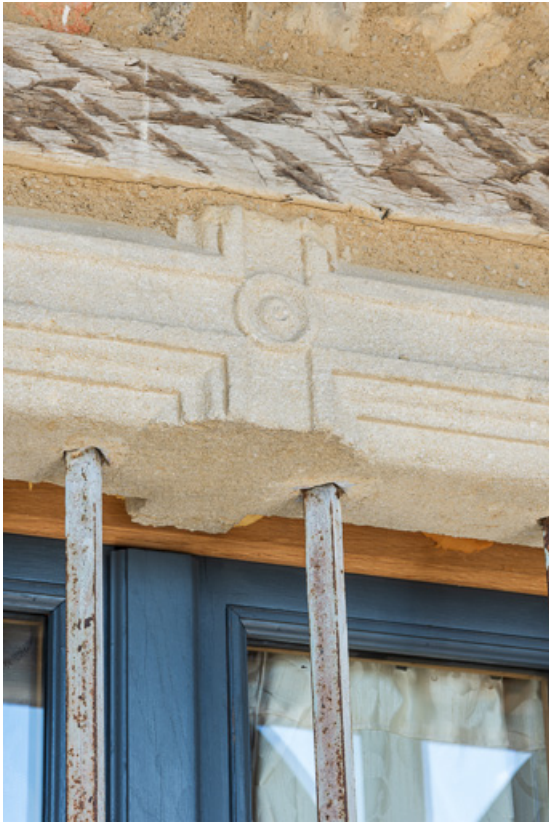
N° de l'illustration : 20197100251NUC4A

Détail d'une baie moulurée du XVIIe siècle, à l'étage de la maison
71, Vauban, lieudit : la Place

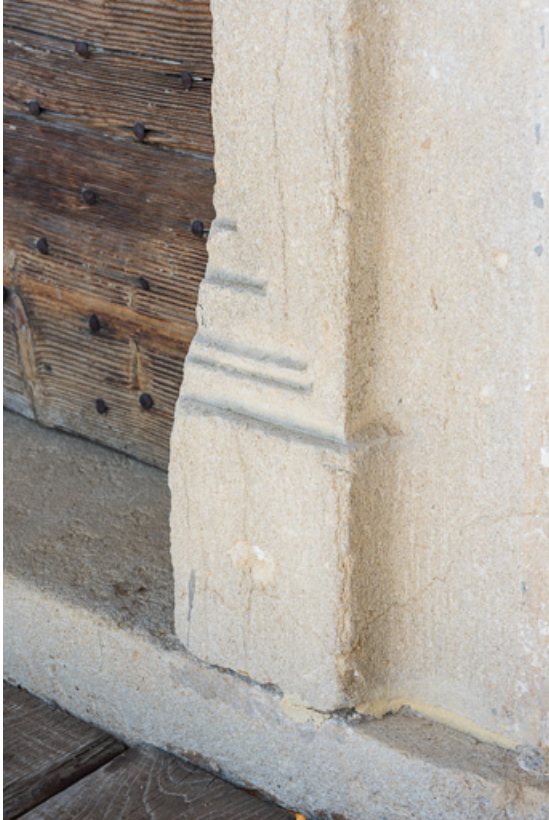
N° de l'illustration : 20197100252NUC4A

Détail d'une baie moulurée du XVIe siècle, à l'étage de la maison
71, Vauban, lieudit : la Place

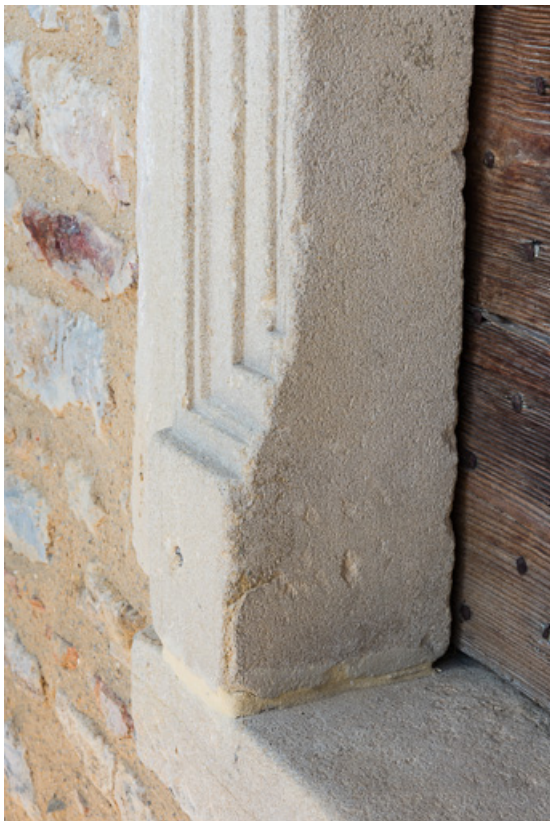
N° de l'illustration : 20197100253NUC4A

Détail d'une baie moulurée du XVIIe siècle, à l'étage de la maison
71, Vauban, lieudit : la Place
