## FERME À LA PLACE

Bourgogne-Franche-Comté, Saône-et-Loire  
Vauban  
la Place

Dossier IA71003554 réalisé en 2019  
Auteur(s) : Philippe Mairot, Aurélien Michel

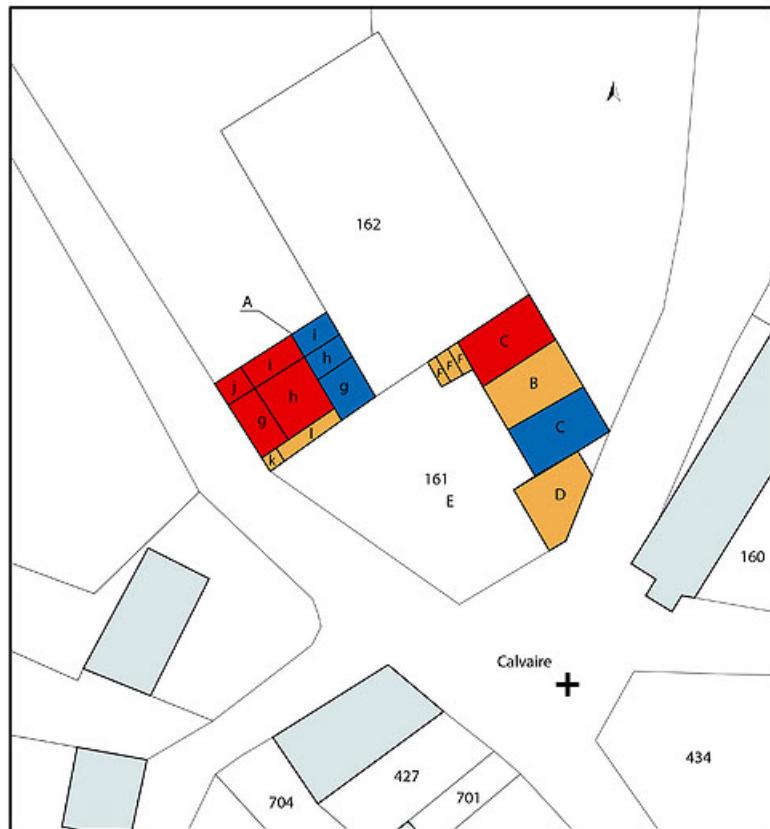
N° de l'illustration : 20207100131NUDA

A	Maison	j	Fournil
B	Remise	k	Escalier
C	Étables	l	Galerie
D	Cuvage	Division des bâtiments entre 1805 & 1846 :	
E	Cour et jardin		
F	Poulailleur		Partie à François Nigay
g	Cuisine		Partie aux époux Nigay-Perret,
h	Chambres		puis à Antoine Degueurce
i	Caves		Partie commune

**Plan de masse et de situation, présentant l'évolution des bâtiments. Extrait du plan cadastral, 2020, section B, échelle 1/2500**  
71, Vauban, lieudit : la Place

Les bâtiments agricoles sont prolongés par des appentis à usage de toit à porcs et de poulailler. La grange se compose d'une remise, située au centre, et encadrée par les étables, au-dessus desquelles se situent les fenils. A la droite, de cet édifice, un hangar (ancien cuvage) est couvert en tuiles mécaniques. Un petit appentis, avec des soues à cochons ou poulaillers, se situent à l'angle nord-est de la grange.

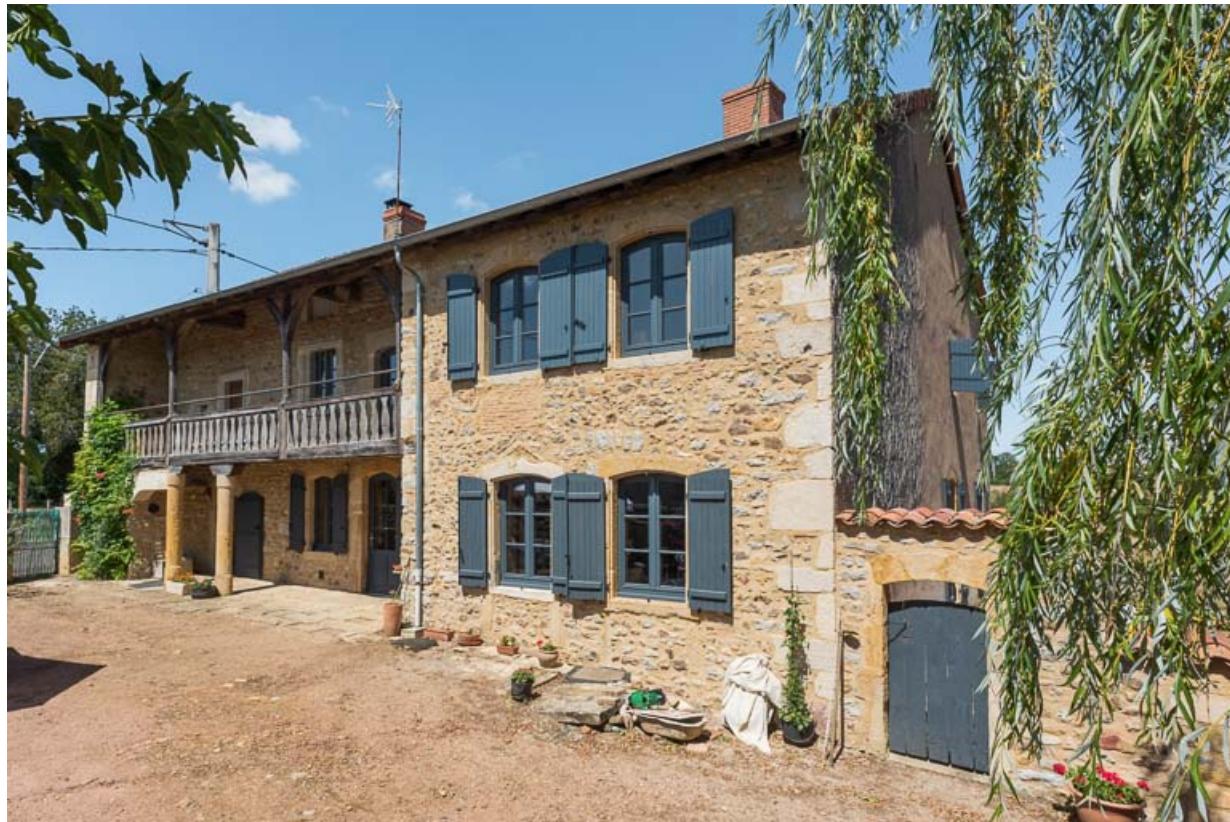
N° de l'illustration : 20197100255NUC4A

**Vue de la façade antérieure de la maison**

Les bâtiments ainsi que les murs de clôture sont édifiés en moellons de calcaire. La façade antérieure de l'habitation n'est pas enduite, contrairement aux murs-pignons, à la façade postérieure et aux communs, qui le sont partiellement.

Haute d'un étage carré, la maison a un toit débordant sur la façade antérieure qui protège - sur environ les deux tiers de la longueur - une galerie (en charpente bois) reposant sur deux colonnes en calcaire jaune, possibles remplois. D'autres éléments constituent vraisemblablement des remplois, notamment des encadrements de baies moulurés à l'étage (le vieux château de Vauban ayant pu servir de carrière de pierre dans la première moitié du XVIII<sup>e</sup> siècle). Un escalier de pierre abrité, auquel on accède par la cuisine, dessert l'étage. Tous les plafonds ont des poutres visibles. Des cheminées moulurées équipent plusieurs chambres et pièces du rez-de-chaussée et de l'étage.

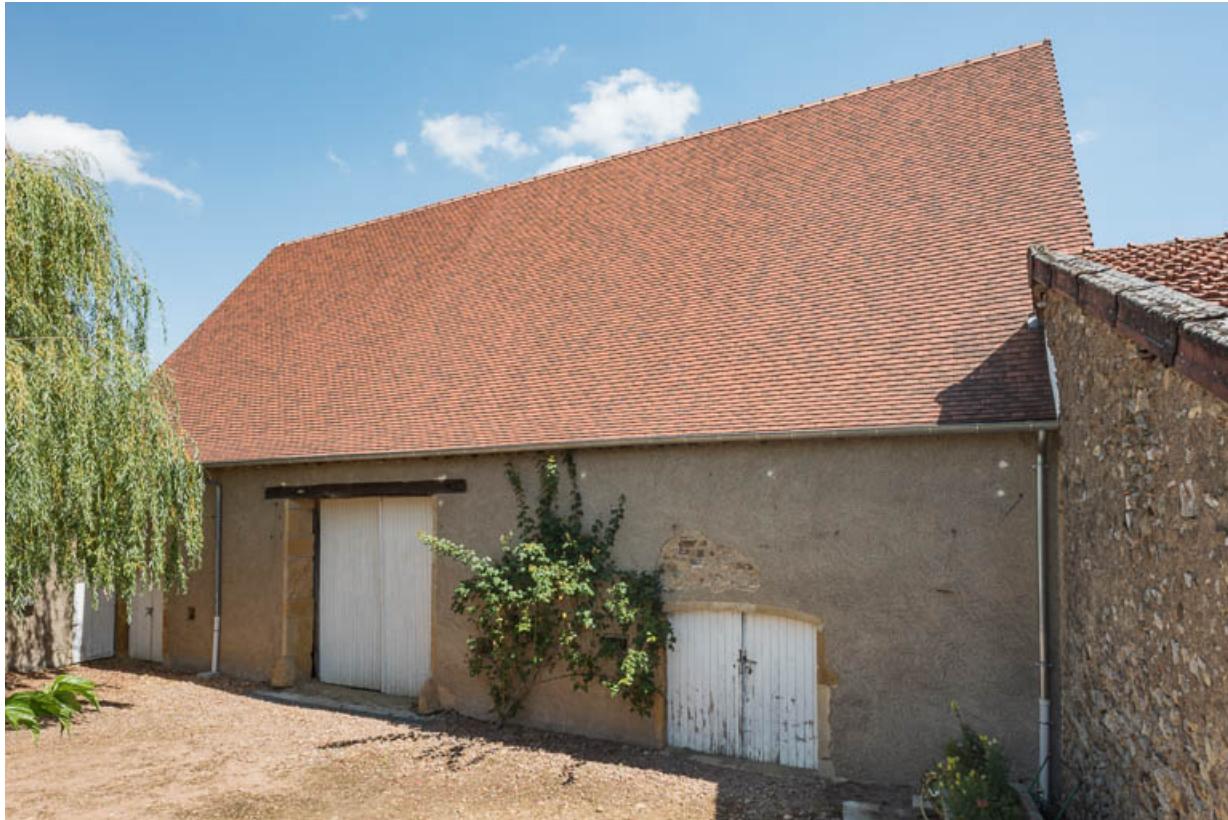
N° de l'illustration : 20197100256NUC4A

**Vue de la façade postérieure de la grange. A droite, une portion du mur du bâtiment du cuvage, construit au sud de la grange, apparaît.**

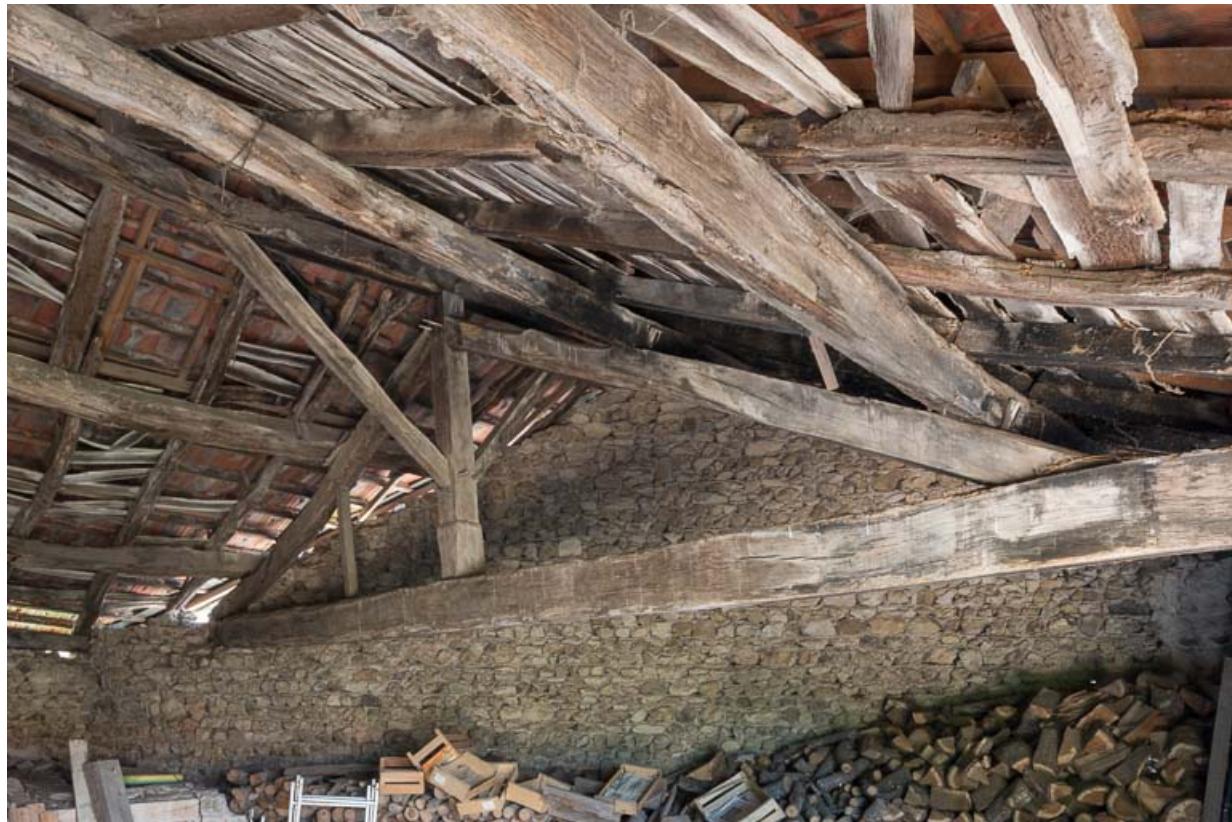
N° de l'illustration : 20197100257NUC4A

**Charpente du cuvage**

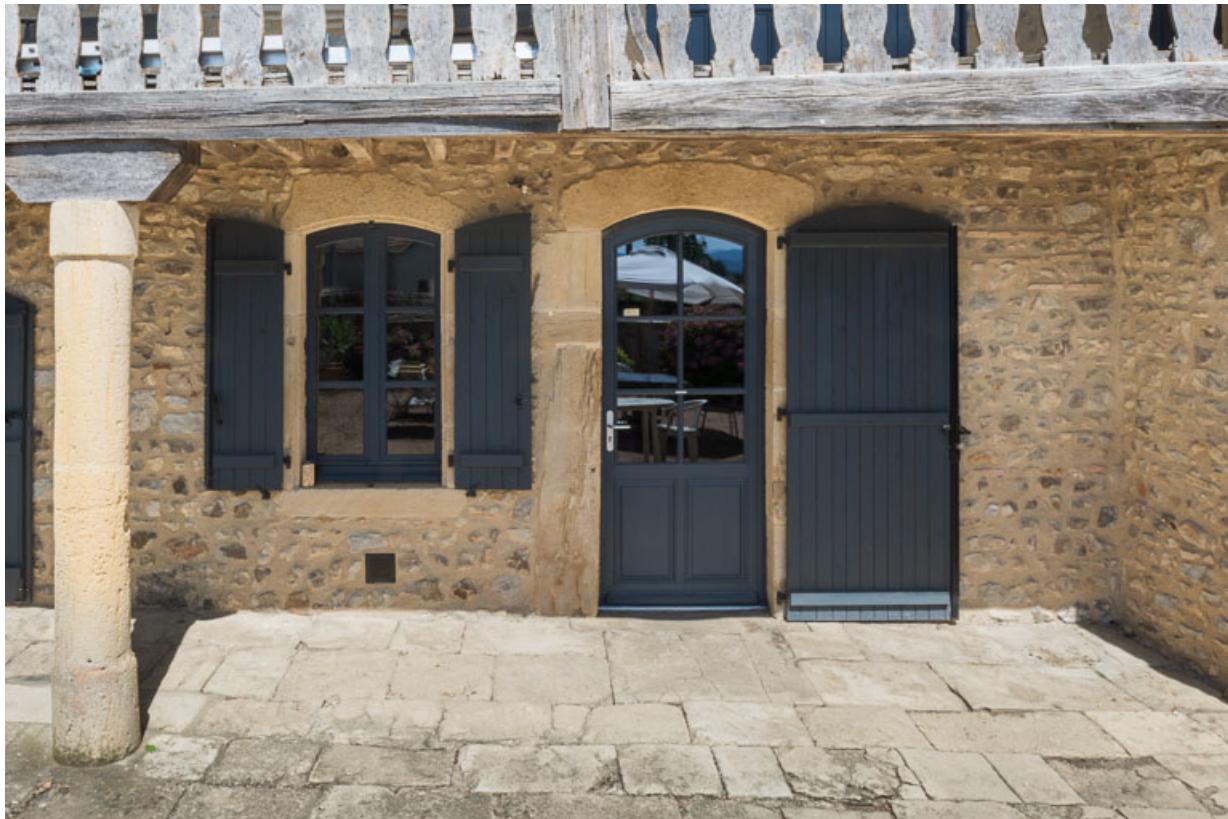
N° de l'illustration : 20197100254NUC4A

**Détail du rez-de-chaussée de la façade antérieure de la maison : baies en arc segmentaire (milieu du XVIIIe siècle)**  
71, Vauban, lieudit : la Place

Les bâtiments ont été construits dans le deuxième quart du XVIIIe siècle, vers 1740, et présentent à la fois des éléments architecturaux caractéristiques de cette période (principalement les baies aux linteaux cintrés ou en arc segmentaire) et des éléments de remplois (plusieurs baies moulurées et deux colonnes, soutenant la galerie desservant l'étage de la maison). Ces derniers proviennent probablement du vieux château de Saint-Sernin (ancien nom de la paroisse de Vauban), détruit dans la première moitié du XVIIIe siècle et remplacé par un château à la moderne, érigé entre 1705 et 1715. L'ensemble présente un remarquable état de conservation et n'a connu aucune modification extérieure. Les restaurations ont respecté l'aspect initial, comme en témoigne une description de 1805, où la maison, comprenant « *chambres, cave, grenier-galtas* », est couverte « à *tuilles creuses* », et la grange et le cuvage sont « *couverts à tuilles plates* » (Archives dép. 71, cote 3E 13063).

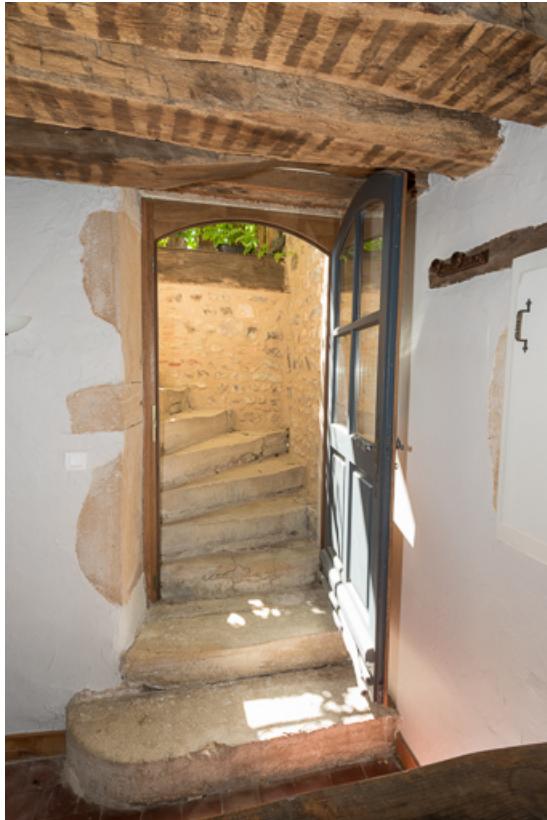
N° de l'illustration : 20197100247NUC4A

**Escalier donnant accès à la galerie**

**Escaliers** : escalier de distribution extérieur, escalier droit, en maçonnerie;

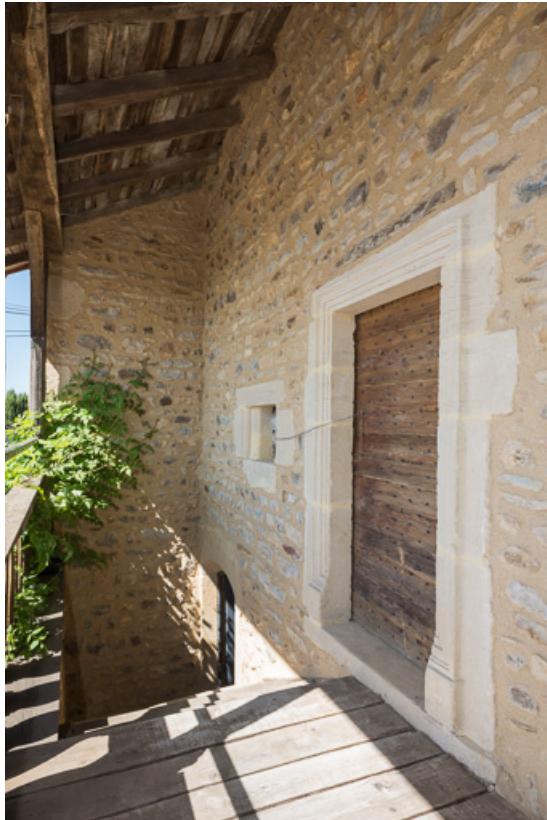
N° de l'illustration : 20197100248NUC4A

**Vue de la galerie, protégée par un débord de toit soutenu par le dépassement des murs-pignons**  
71, Vauban, lieudit : la Place

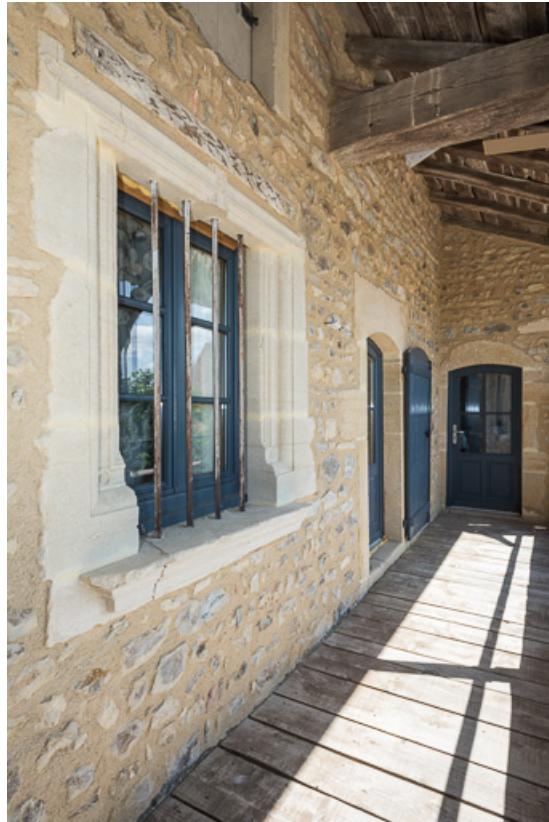
N° de l'illustration : 20197100249NUC4A

**Vue de la galerie**

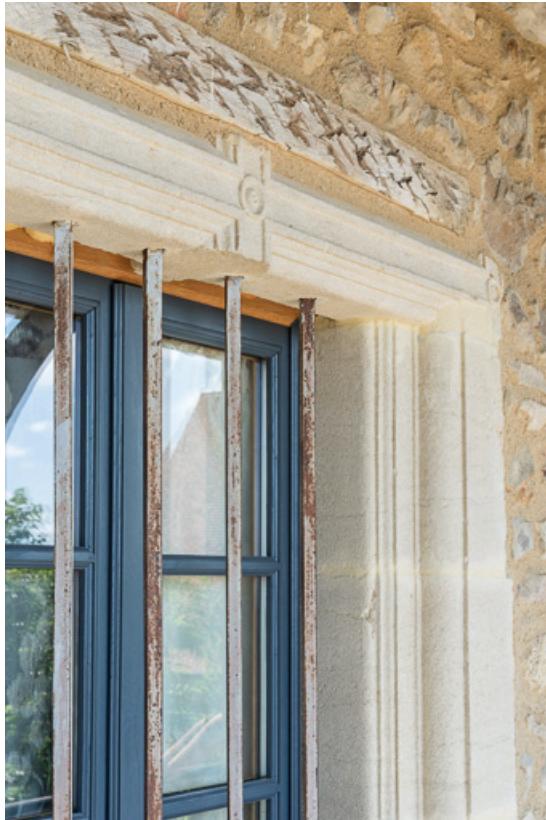
N° de l'illustration : 20197100250NUC4A

**Détail d'une baie, à l'étage de la maison. D'époque Renaissance, cette baie provient vraisemblablement de l'ancien château de Vauban, détruit au début du XVIIIe siècle, et a été utilisée en remploi.**

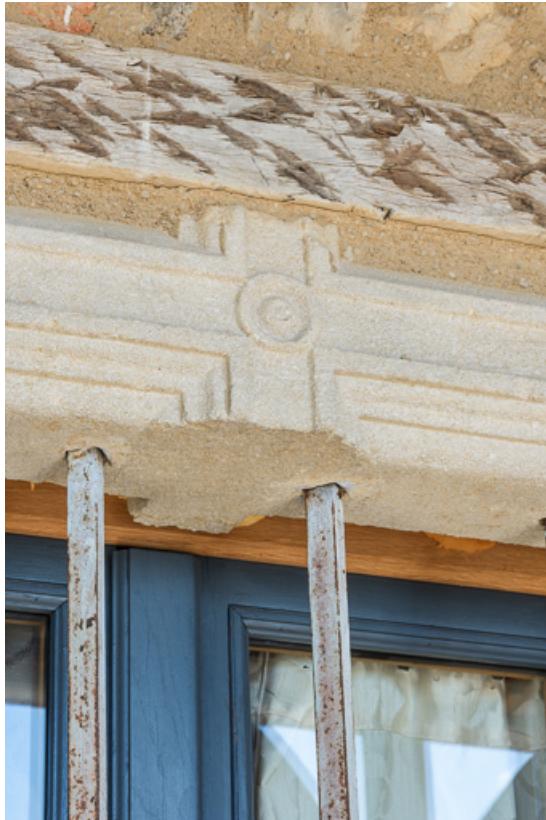
N° de l'illustration : 20197100251NUC4A

**Détail d'une baie moulurée du XVIIe siècle, à l'étage de la maison  
71, Vauban, lieudit : la Place**

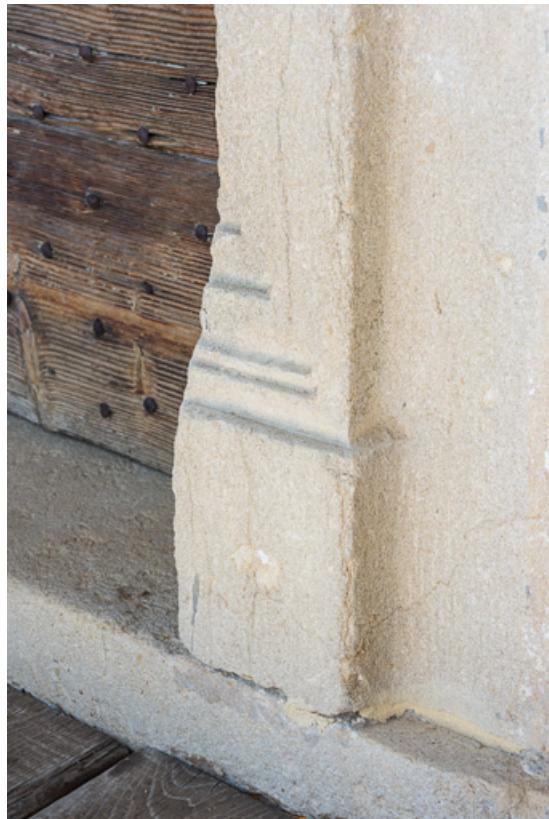
N° de l'illustration : 20197100252NUC4A

**Détail d'une baie moulurée du XVI<sup>e</sup> siècle, à l'étage de la maison  
71, Vauban, lieudit : la Place**

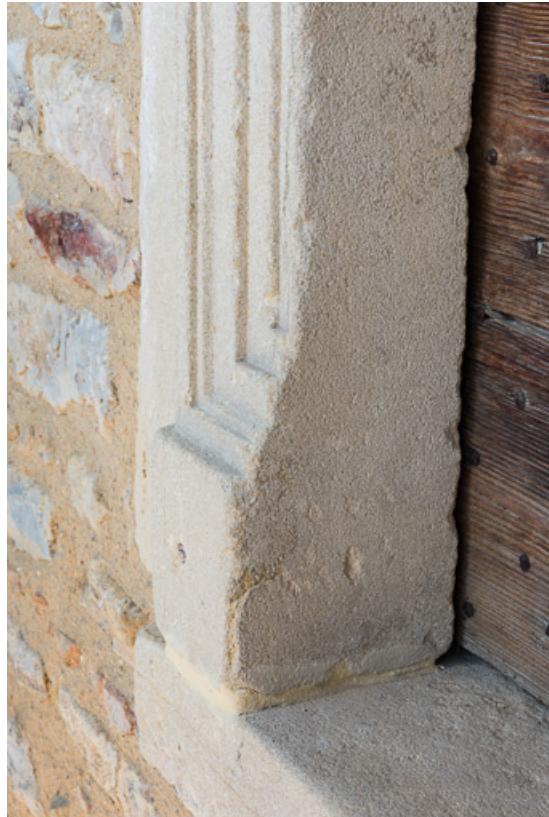
N° de l'illustration : 20197100253NUC4A

**Détail d'une baie moulurée du XVI<sup>e</sup> siècle, à l'étage de la maison  
71, Vauban, lieudit : la Place**
