FERME À LA PLACE

Bourgogne-Franche-Comté, Saône-et-Loire Vauban la Place

Dossier IA71003554 réalisé en 2019 Auteur(s) : Philippe Mairot, Aurélien Michel

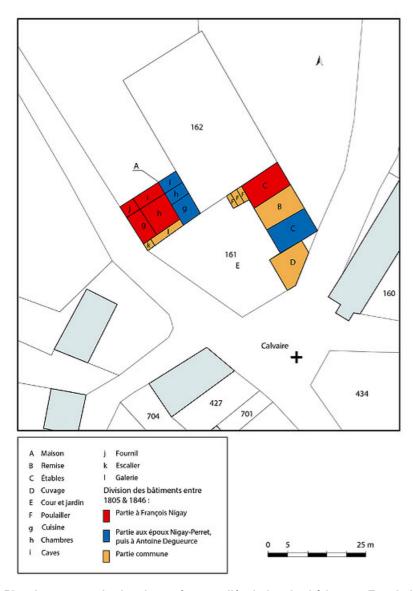
N° de l'illustration : 20207100131NUDA

Plan de masse et de situation, présentant l'évolution des bâtiments. Extrait du plan cadastral, 2020, section B, échelle 1/2500

Située au lieu dit la Place, au sud-est de Vauban, la ferme se trouve à l'intersection de la route départementale 113 et du chemin vicinal 7 desservant Saint-Laurent-en-Brionnais et la Velle. Le logis est perpendiculaire à la route. Des murs de clôture délimite une cour et un jardin potager.

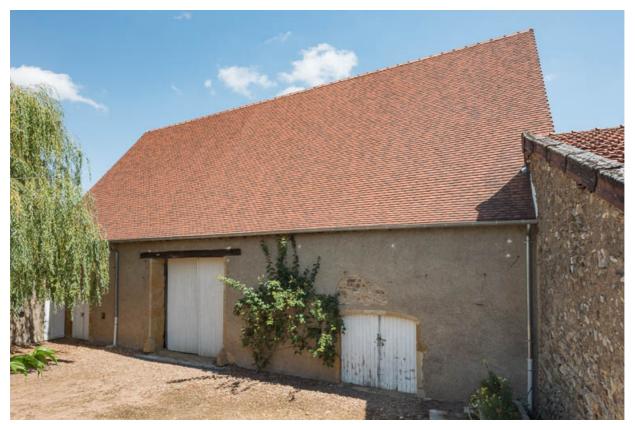
N° de l'illustration : 20197100256NUC4A

Vue de la façade postérieure de la grange. A droite, une portion du mur du bâtiment du cuvage, construit au sud de la grange, apparaît.

Les bâtiments agricoles sont prolongés par des appentis à usage de toit à porcs et de poulailler. La grange se compose d'une remise, située au centre, et encadrée par les étables, au-dessus desquelles se situent les fenils. A la droite, de cet édifice, un hangar (ancien cuvage) est couvert en tuiles mécaniques. Un petit appentis, avec des soues à cochons ou poulaillers, se situent à l'angle nord-est de la grange.

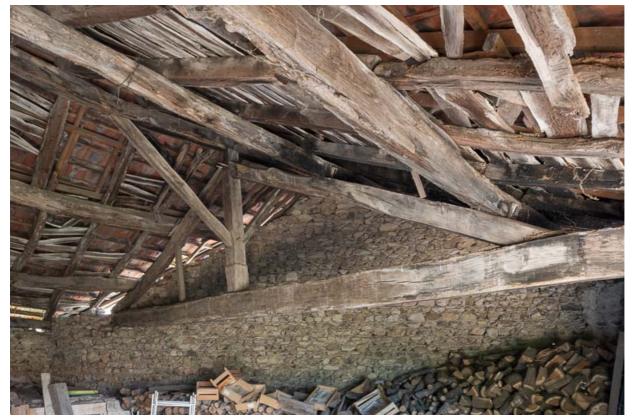
N° de l'illustration : 20197100257NUC4A

Charpente du cuvage 71, Vauban, lieudit : la Place

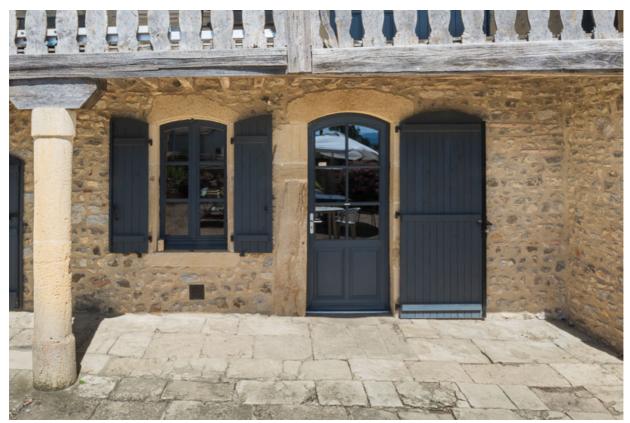
N° de l'illustration : 20197100254NUC4A

Détail du rez-de-chaussée de la façade antérieure de la maison : baies en arc segmentaire (milieu du XVIIIe siècle)

Les bâtiments ont été construits dans le deuxième quart du XVIIIe siècle, vers 1740, et présentent à la fois des éléments architecturaux caractéristiques de cette période (principalement les baies aux linteaux cintrés ou en arc segmentaire) et des éléments de remplois (plusieurs baies moulurées et deux colonnes, soutenant la galerie desservant l'étage de la maison). Ces derniers proviennent probablement du vieux château de Saint-Sernin (ancien nom de la paroisse de Vauban), détruit dans la première moitié du XVIIIe siècle et remplacé par un château à la moderne, érigé entre 1705 et 1715. L'ensemble présente un remarquable état de conservation et n'a connu aucune modification extérieure. Les restaurations ont respecté l'aspect initial, comme en témoigne une description de 1805, où la maison, comprenant « chambres, cave, grenier-galtas », est couverte « à tuilles creuses », et la grange et le cuvage sont «couverts à tuilles plates » (Archives dép. 71, cote 3E 13063). La ferme a probablement été édifiée par Estienne Chabuet (1716-1784), dont les ancêtres habitent le hameau de la Place au moins depuis le début du XVIIe siècle. La construction pourrait avoir été réalisée aux environs de 1738, date du mariage d'Estienne avec Philiberte Nigay, de Saint-Christophe-en-Brionnais. La maison paternelle était en effet occupée par les parents d'Estienne, toujours vivants, et ses deux plus jeunes frères, Antoine (1822-1884) et Philibert (1724-1788). La constitution d'un nouveau domaine pour accueillir le jeune ménage était sans doute nécessaire. Le 25 janvier 1766, Estienne, qui n'a pas eu d'enfant, fait donation « pure, simple et irrévocable de tous ses biens immeubles et meubles présents et à venir » à sa nièce Marie Chabuet (1748-1805), dans le contrat de mariage de cette dernière avec François Nigay (1742-1787), à condition pour le jeune couple de « payer les dettes présentes et à venir du donnateur, de le nourrir et entretenir ainsi qué...] sa femme, tant sain que malade. » (Arch. dép. 71, cote 3E 27480).

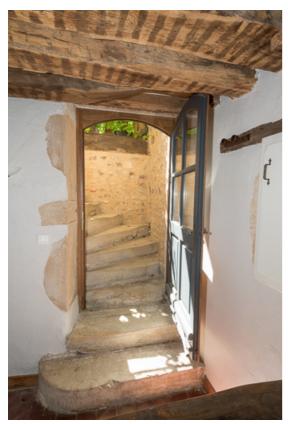
N° de l'illustration : 20197100247NUC4A

Escalier donnant accès à la galerie 71, Vauban, lieudit : la Place

Escaliers: escalier de distribution extérieur, escalier droit, en maçonnerie;

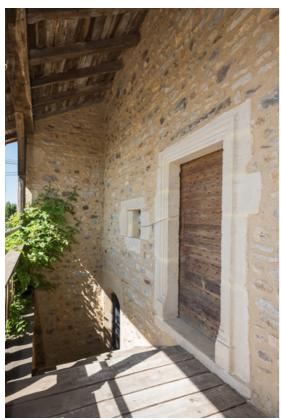
N° de l'illustration : 20197100248NUC4A

Vue de la galerie, protégée par un débord de toit soutenu par le dépassement des murs-pignons

Haute d'un étage carré, la maison a un toit débordant sur la façade antérieure qui protège - sur environ les deux tiers de la longueur - une galerie (en charpente bois) reposant sur deux colonnes en calcaire jaune, possibles remplois. D'autres éléments constituent vraisemblablement des remplois, notamment des encadrements de baies moulurés à l'étage (le vieux château de Vauban ayant pu servir de carrière de pierre dans la première moitié du XVIIIe siècle). Un escalier de pierre abrité, auquel on accède par la cuisine, dessert l'étage. Tous les plafonds ont des poutres visible. Des cheminées moulurées équipent plusieurs chambres et pièces du rez-de-chaussée et de l'étage.

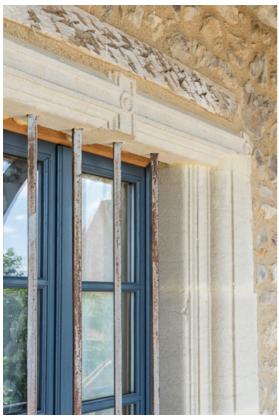
N° de l'illustration : 20197100250NUC4A

Détail d'une baie, à l'étage de la maison. D'époque Renaissance, cette baie provient vraisemblablement de l'ancien château de Vauban, détruit au début du XVIIIe siècle, et a été utilisée en remploi.

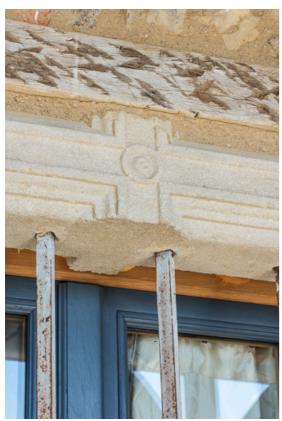
N° de l'illustration : 20197100251NUC4A

Détail d'une baie moulurée du XVIe siècle, à l'étage de la maison

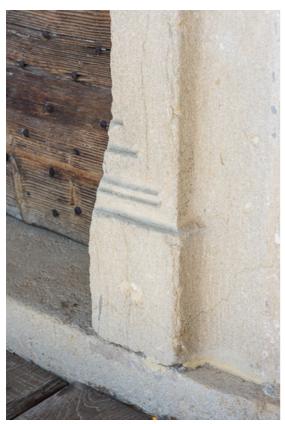
N° de l'illustration : 20197100252NUC4A

Détail d'une baie moulurée du XVIe siècle, à l'étage de la maison

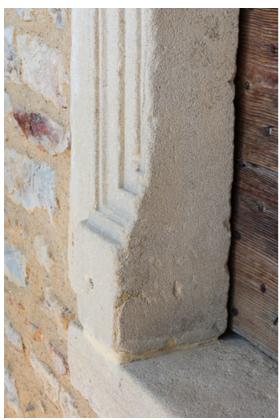
N° de l'illustration : 20197100253NUC4A

Détail d'une baie moulurée du XVIe siècle, à l'étage de la maison
