FERME À LA PLACE

Bourgogne-Franche-Comté, Saône-et-Loire
Vauban
la Place

Dossier IA71003554 réalisé en 2019

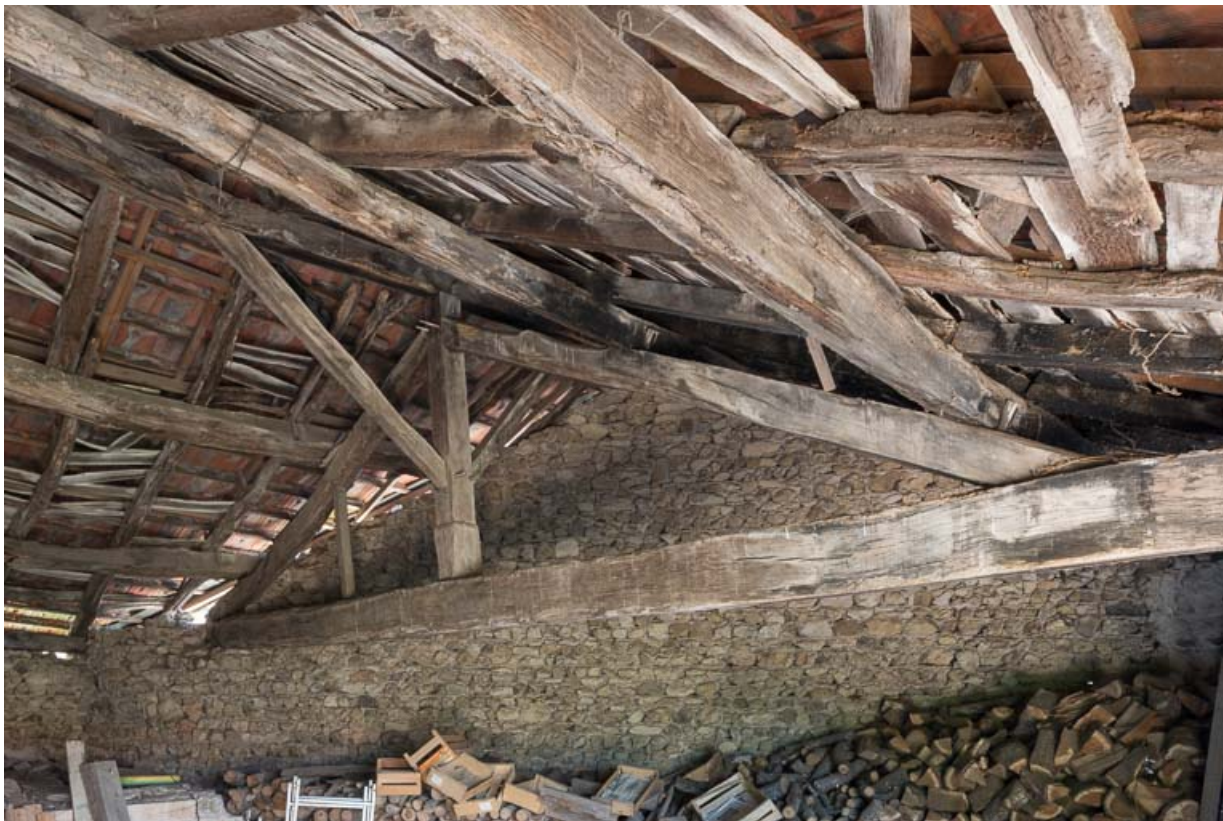
N° de l'illustration : 20197100257NUC4A

Charpente du cuvage

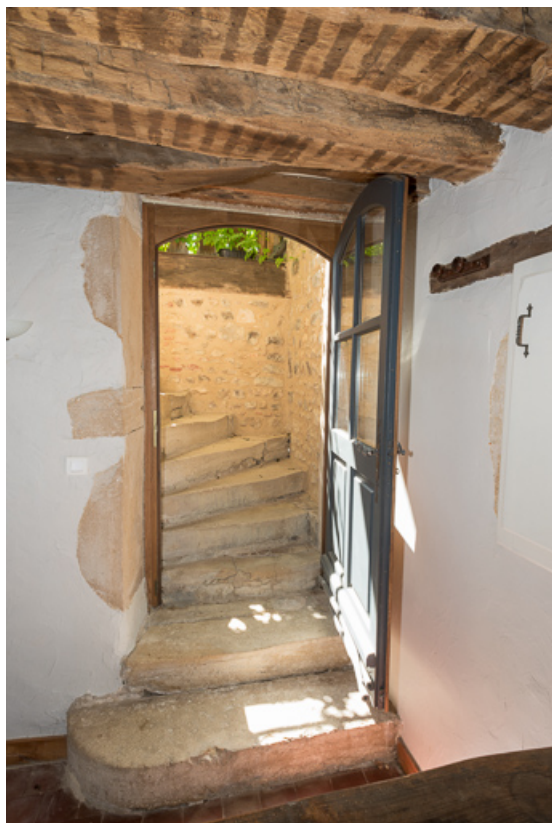
N° de l'illustration : 20197100247NUC4A

Escalier donnant accès à la galerie

Escaliers : escalier de distribution extérieur, escalier droit, en maçonnerie;

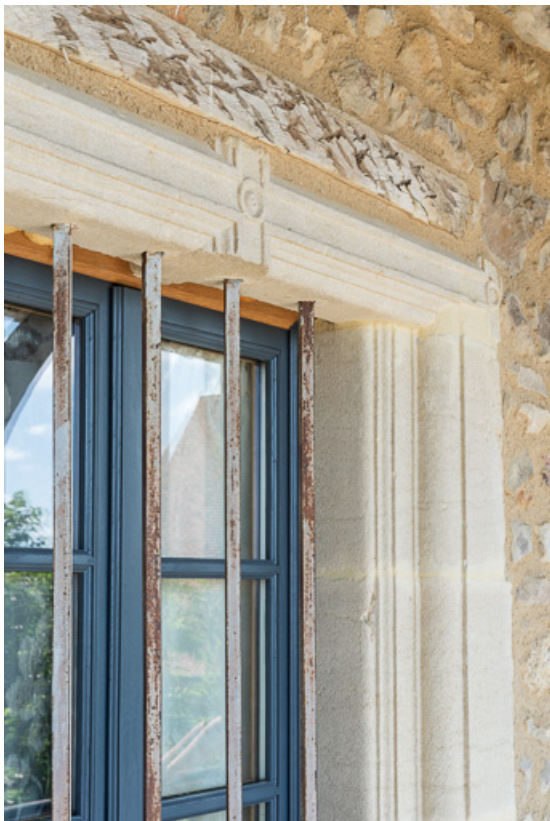
N° de l'illustration : 20197100250NUC4A

Détail d'une baie, à l'étage de la maison. D'époque Renaissance, cette baie provient vraisemblablement de l'ancien château de Vauban, détruit au début du XVIIIe siècle, et a été utilisée en remploi.

Haute d'un étage carré, la maison a un toit débordant sur la façade antérieure qui protège - sur environ les deux tiers de la longueur - une galerie (en charpente bois) reposant sur deux colonnes en calcaire jaune, possibles remplois. D'autres éléments constituent vraisemblablement des remplois, notamment des encadrements de baies moulurés à l'étage (le vieux château de Vauban ayant pu servir de carrière de pierre dans la première moitié du XVIIIe siècle). Un escalier de pierre abrité, auquel on accède par la cuisine, dessert l'étage. Tous les plafonds ont des poutres visibles. Des cheminées moulurées équipent plusieurs chambres et pièces du rez-de-chaussée et de l'étage.

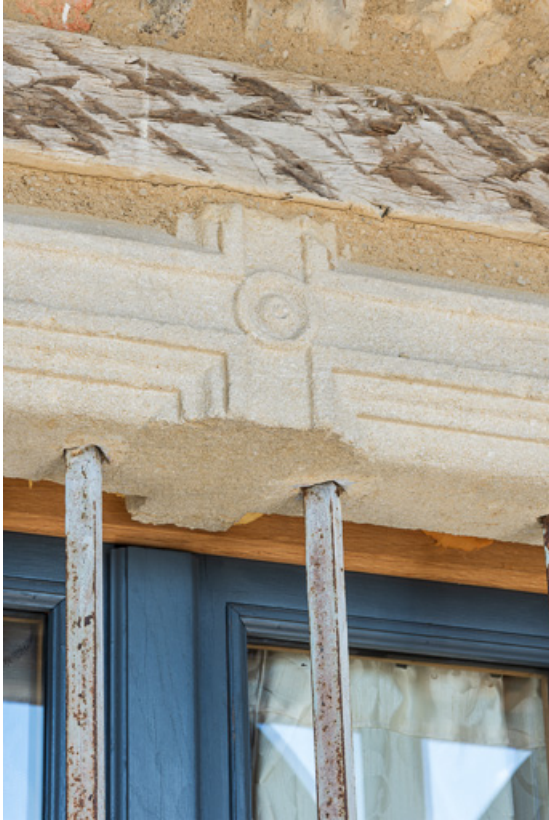
N° de l'illustration : 20197100251NUC4A

Détail d'une baie moulurée du XVIIe siècle, à l'étage de la maison
71, Vauban, lieudit : la Place

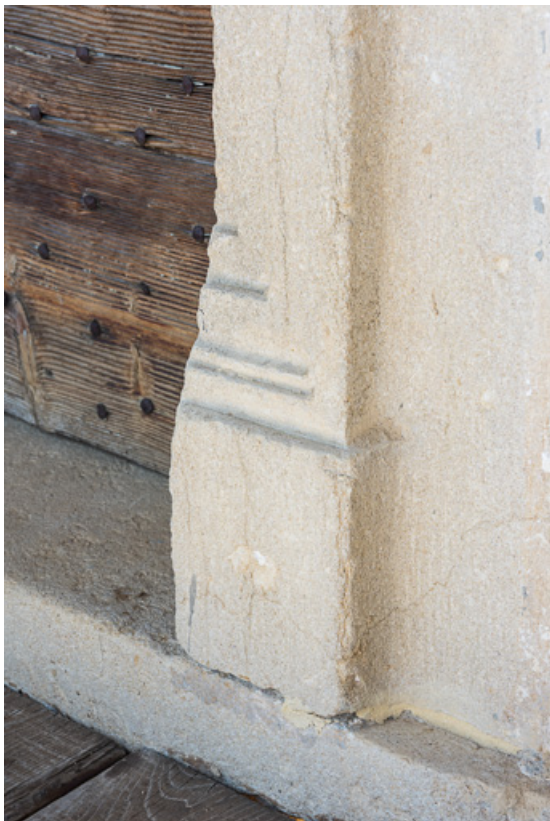
N° de l'illustration : 20197100252NUC4A

Détail d'une baie moulurée du XVIe siècle, à l'étage de la maison
71, Vauban, lieudit : la Place

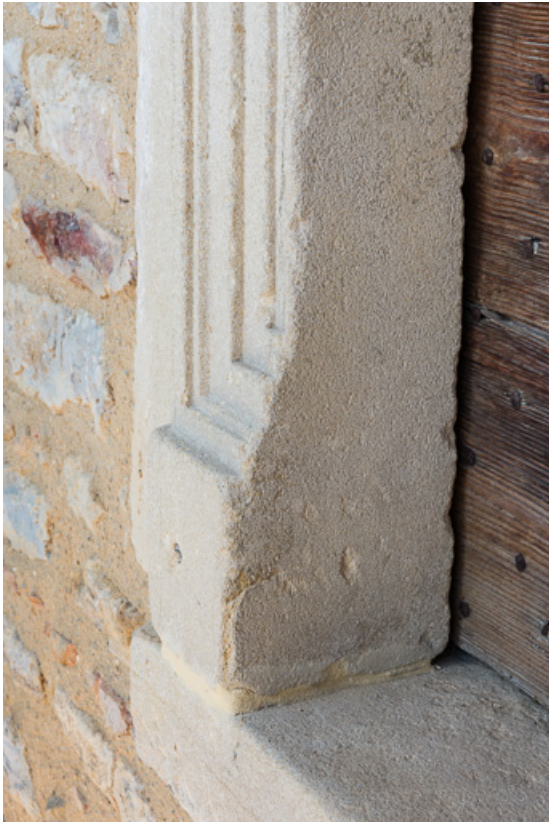
N° de l'illustration : 20197100253NUC4A

Détail d'une baie moulurée du XVIIe siècle, à l'étage de la maison
71, Vauban, lieudit : la Place
