## FERME À LA PLACE

Bourgogne-Franche-Comté, Saône-et-Loire  
Vauban  
la Place

Dossier IA71003554 réalisé en 2019

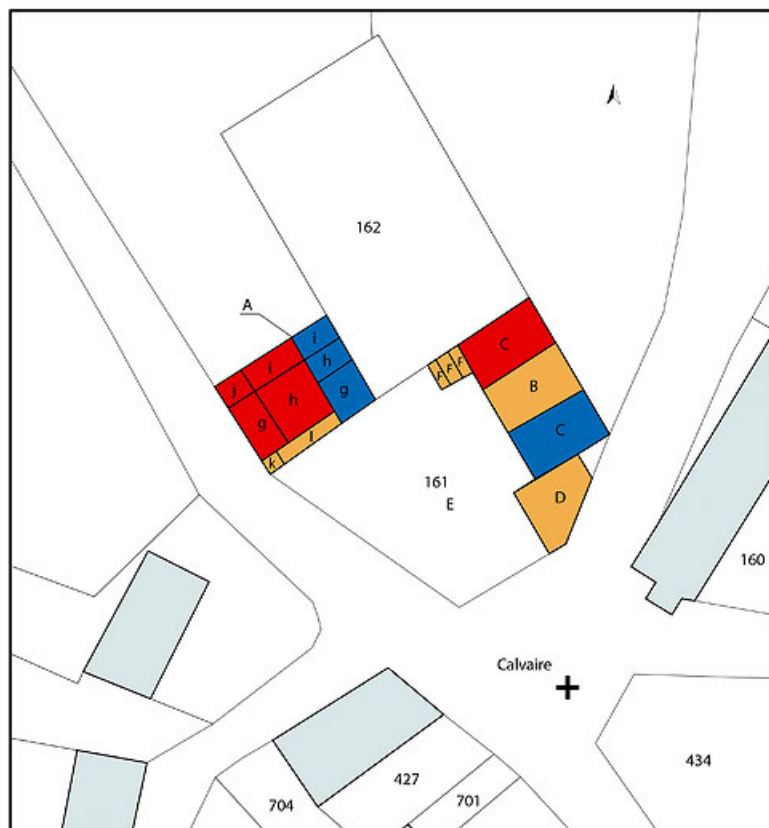
N° de l'illustration : 20207100131NUDA

A Maison	j Fournil
B Remise	k Escalier
C Étables	l Galerie
D Cuvage	Division des bâtiments entre 1805 & 1846 :
E Cour et jardin	■ Partie à François Nigay
F Poulailler	■ Partie aux époux Nigay-Perret, puis à Antoine Degueurce
g Cuisine	■ Partie commune
h Chambres	
i Caves

**Plan de masse et de situation, présentant l'évolution des bâtiments. Extrait du plan cadastral, 2020, section B, échelle 1/2500**  
71, Vauban, lieudit : la Place

Quelques décennies plus tard, la propriété est divisée entre les enfants de Marie et François, à l'issue d'un partage daté du 10 décembre 1805, puis modifié suite au décès de l'aîné, Jean-Claude, célibataire, le 27 avril 1807. Une moitié est attribuée à François Nigay (1783-1846), le cadet, qui épouse le 18 février 1808 Pierrette Vuldy, l'autre moitié à sa sœur, Philiberte, épouse de Claude Perret. Le partage prévoit que l'escalier menant à la galerie, dont l'accès se fait par une pièce servant de cuisine et de fournil, pourra être utilisé par les propriétaires de l'autre moitié de la maison « *sans que le propriétaire dudit fournil puisse s'y opposer, lequel sera libre de faire un gallandage dans ledit fournil pour fixer une espèce de corridor pour le passage de ce qui voudront aller et venir dans lesdites chambres [à l'étage] et greniers, lequel corridor aura au moins un mètre de largeur* » (Archives dép. 71, cote 3E 13063). Il est également précisé que « *l'escalier et la galerie seront[...] entretenus en commun* ». Les dépendances sont communes. Une nouvelle entrée est ouverte sur le mur-pignon est de la maison. Le 25 août 1812, les époux Nigay-Perret vendent leur part à Antoine Degueurce (1764-1834), tonnelier domicilié au bourg de Vauban. Ce dernier se marie le 9 novembre 1813 avec Magdeleine Gondy et s'installe dans les lieux. Le 19 mars 1846, Etienne, fils de François Nigay et Pierrette Vuldy, cède sa part à Benoît Degueurce (1821-1846), fils d'Antoine. La propriété forme à nouveau un seul et même ensemble. Benoît décède six mois plus tard, laissant sa veuve, Jeanne Busseuil, à la tête de l'exploitation. Leur fils, François (1846-1894), prend la suite à la fin des années 1860. La propriété s'est transmise dans sa descendance jusqu'à nos jours. Néanmoins, l'activité agricole y a cessé depuis une quarantaine d'années.

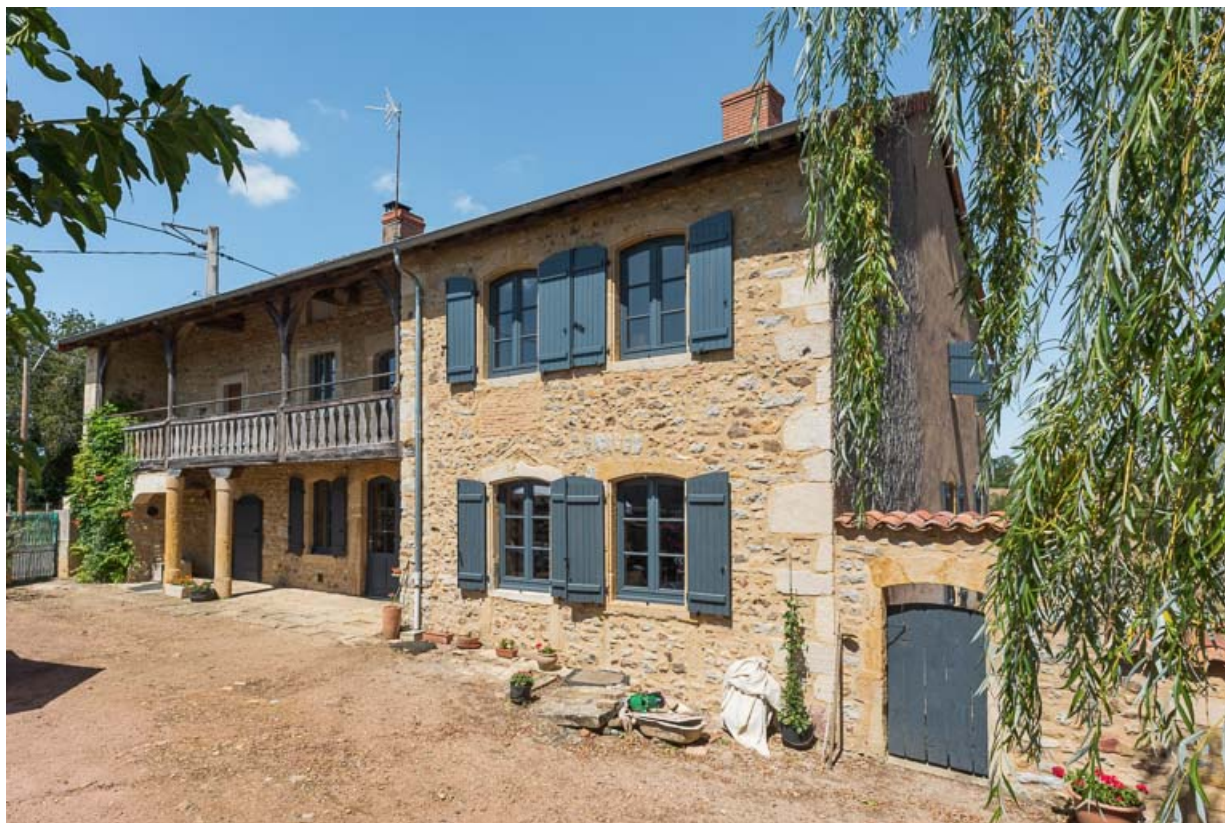
N° de l'illustration : 20197100255NUC4A

**Vue de la façade antérieure de la maison**

Les bâtiments ainsi que les murs de clôture sont édifiés en moellons de calcaire. La façade antérieure de l'habitation n'est pas enduite, contrairement aux murs-pignons, à la façade postérieure et aux communs, qui le sont partiellement.

Haute d'un étage carré, la maison a un toit débordant sur la façade antérieure qui protège - sur environ les deux tiers de la longueur - une galerie (en charpente bois) reposant sur deux colonnes en calcaire jaune, possibles remplois. D'autres éléments constituent vraisemblablement des remplois, notamment des encadrements de baies moulurés à l'étage (le vieux château de Vauban ayant pu servir de carrière de pierre dans la première moitié du XVIIIe siècle). Un escalier de pierre abrité, auquel on accède par la cuisine, dessert l'étage. Tous les plafonds ont des poutres visibles. Des cheminées moulurées équipent plusieurs chambres et pièces du rez-de-chaussée et de l'étage.

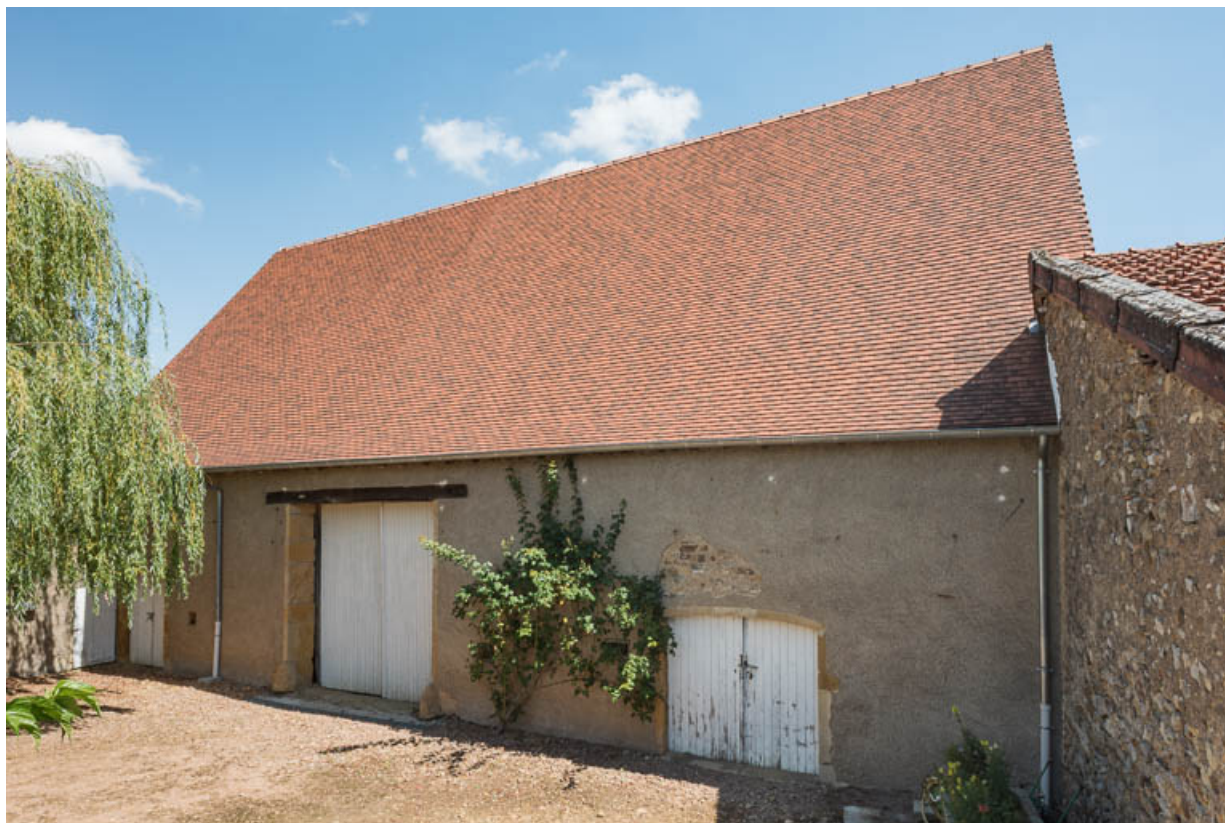
N° de l'illustration : 20197100256NUC4A

**Vue de la façade postérieure de la grange. A droite, une portion du mur du bâtiment du cuvage, construit au sud de la grange, apparaît.**

Les bâtiments agricoles sont prolongés par des appentis à usage de toit à porcs et de poulailler. La grange se compose d'une remise, située au centre, et encadrée par les étables, au-dessus desquelles se situent les fenils. À la droite, de cet édifice, un hangar (ancien cuvage) est couvert en tuiles mécaniques. Un petit appentis, avec des soues à cochons ou poulaillers, se situe à l'angle nord-est de la grange.

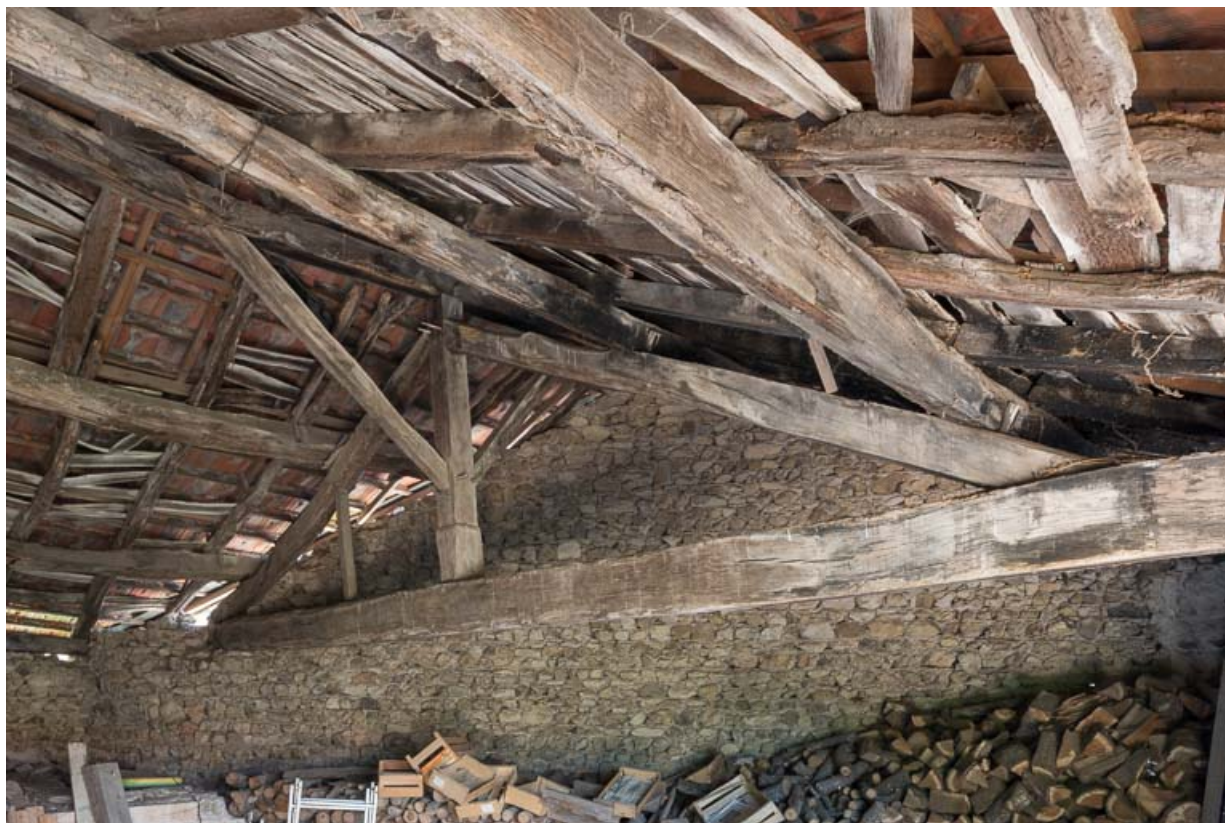
N° de l'illustration : 20197100257NUC4A

**Charpente du cuvage**

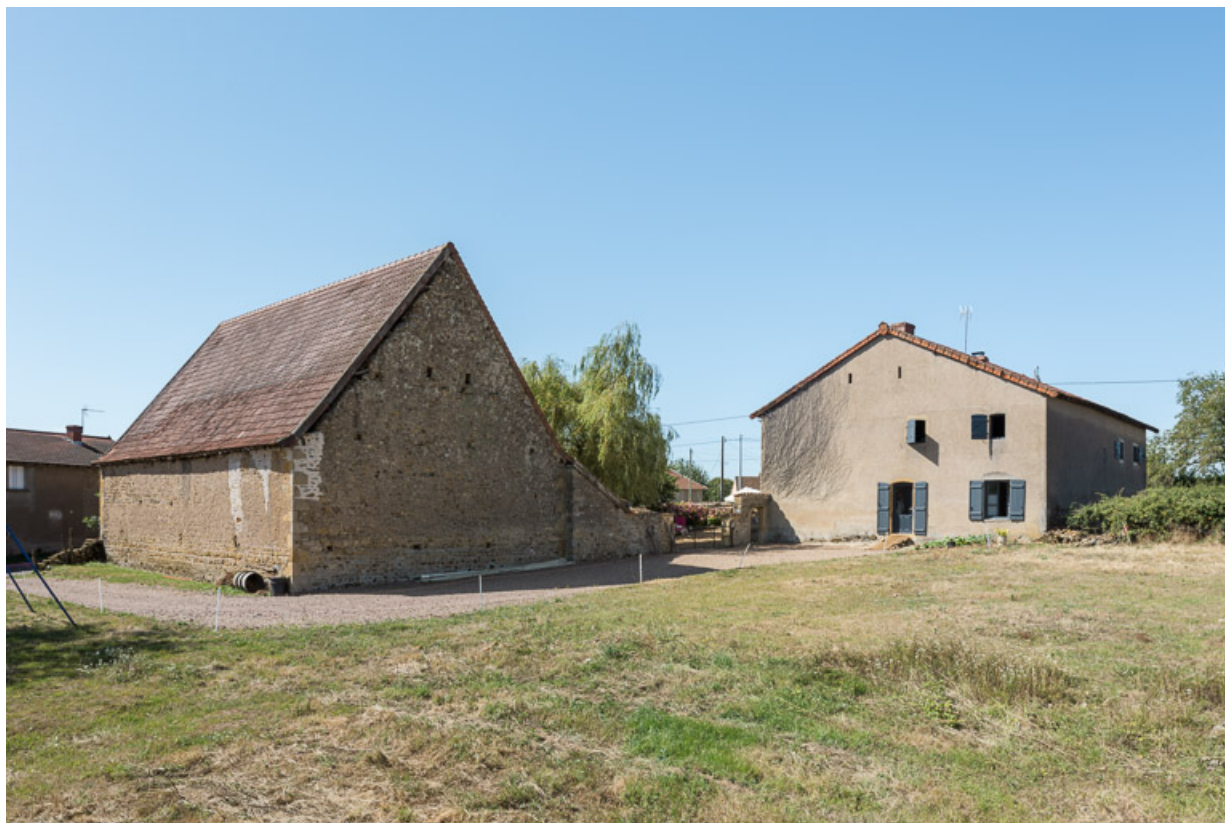
**Vue d'ensemble de la ferme au nord**

Située au lieu dit la Place, au sud-est de Vauban, la ferme se trouve à l'intersection de la route départementale 113 et du chemin vicinal 7 desservant Saint-Laurent-en-Brionnais et la Velle. Le logis est perpendiculaire à la route. Des murs de clôture délimitent une cour et un jardin potager.

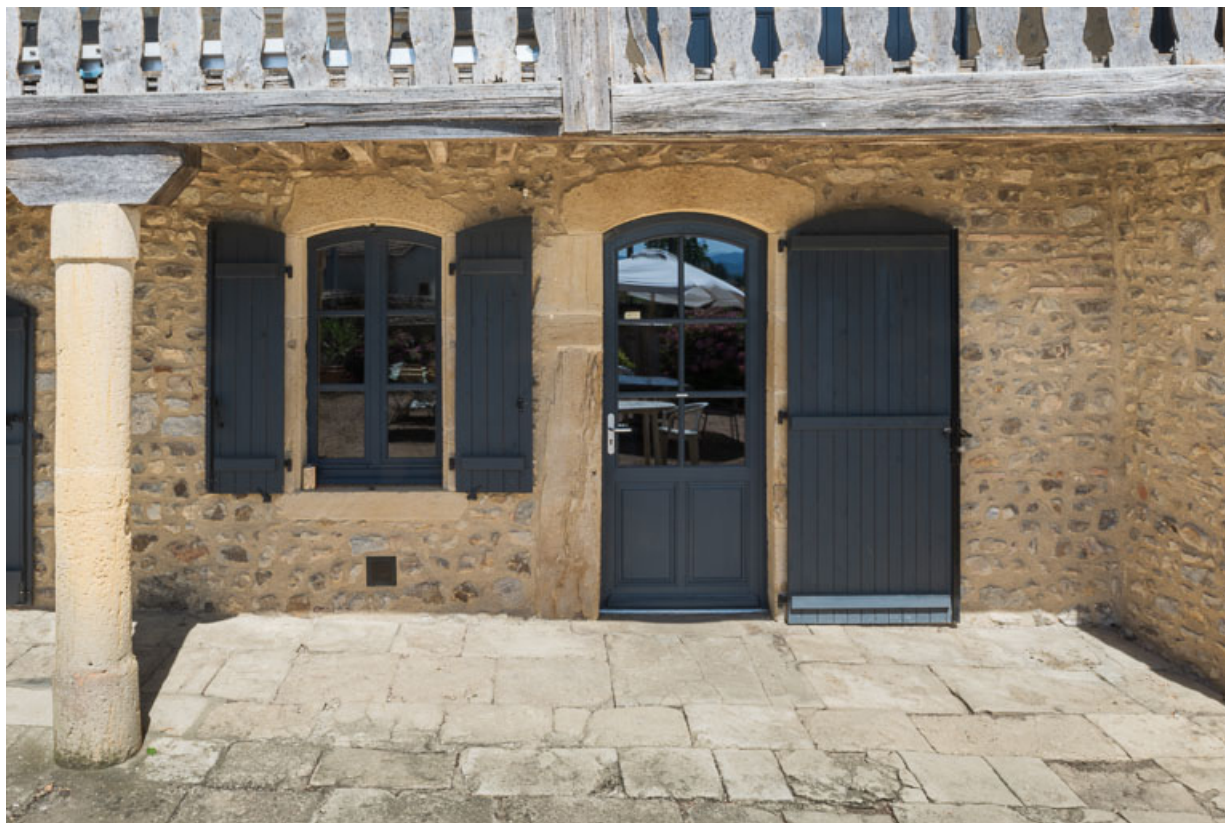
N° de l'illustration : 20197100254NUC4A

**Détail du rez-de-chaussée de la façade antérieure de la maison : baies en arc segmentaire (milieu du XVIIIe siècle)**  
71, Vauban, lieudit : la Place

Les bâtiments ont été construits dans le deuxième quart du XVIII<sup>e</sup> siècle, vers 1740, et présentent à la fois des éléments architecturaux caractéristiques de cette période (principalement les baies aux linteaux cintrés ou en arc segmentaire) et des éléments de remplois (plusieurs baies moulurées et deux colonnes, soutenant la galerie desservant l'étage de la maison). Ces derniers proviennent probablement du vieux château de Saint-Sernin (ancien nom de la paroisse de Vauban), détruit dans la première moitié du XVIII<sup>e</sup> siècle et remplacé par un château à la moderne, érigé entre 1705 et 1715. L'ensemble présente un remarquable état de conservation et n'a connu aucune modification extérieure. Les restaurations ont respecté l'aspect initial, comme en témoigne une description de 1805, où la maison, comprenant « *chambres, cave, grenier-galtas* », est couverte « *à tuilles creuses* », et la grange et le cuvage sont « *couverts à tuilles plates* » (Archives dép. 71, cote 3E 13063).

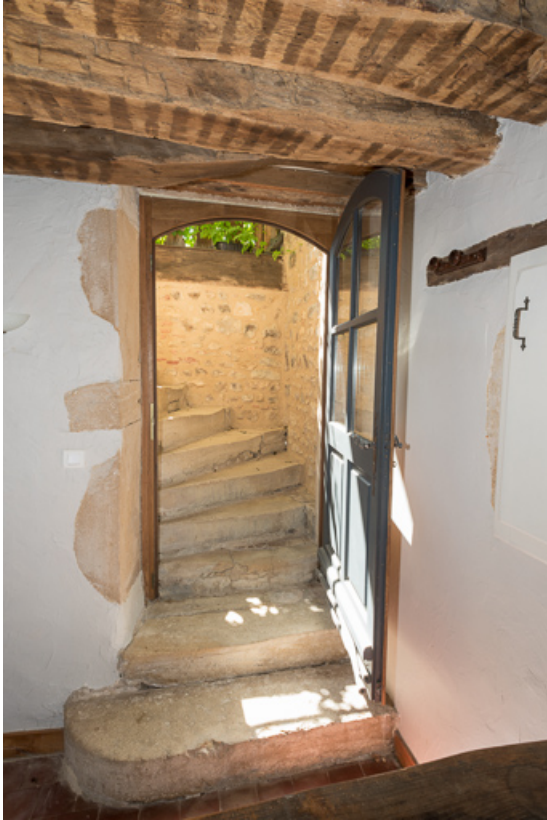
N° de l'illustration : 20197100247NUC4A

**Escalier donnant accès à la galerie**

**Escaliers :** escalier de distribution extérieur, escalier droit, en maçonnerie;

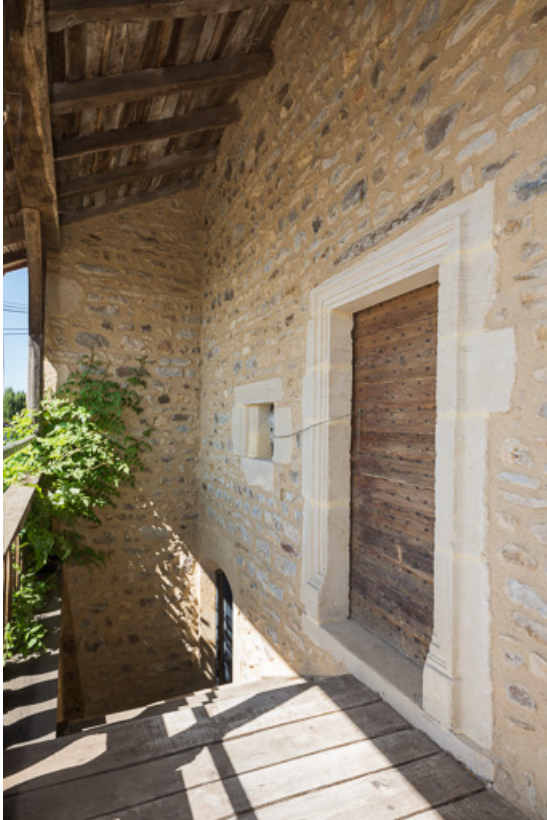
N° de l'illustration : 20197100248NUC4A

**Vue de la galerie, protégée par un débord de toit soutenu par le dépassement des murs-pignons**  
71, Vauban, lieudit : la Place

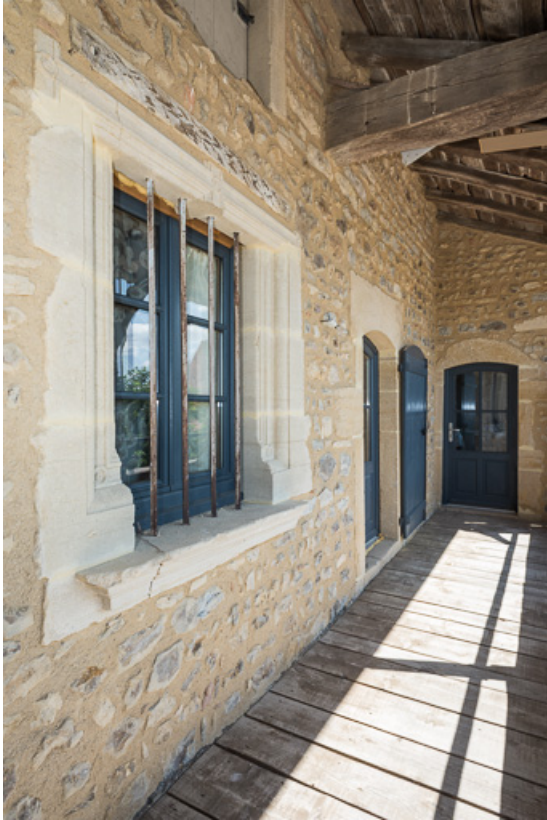
N° de l'illustration : 20197100249NUC4A

**Vue de la galerie**

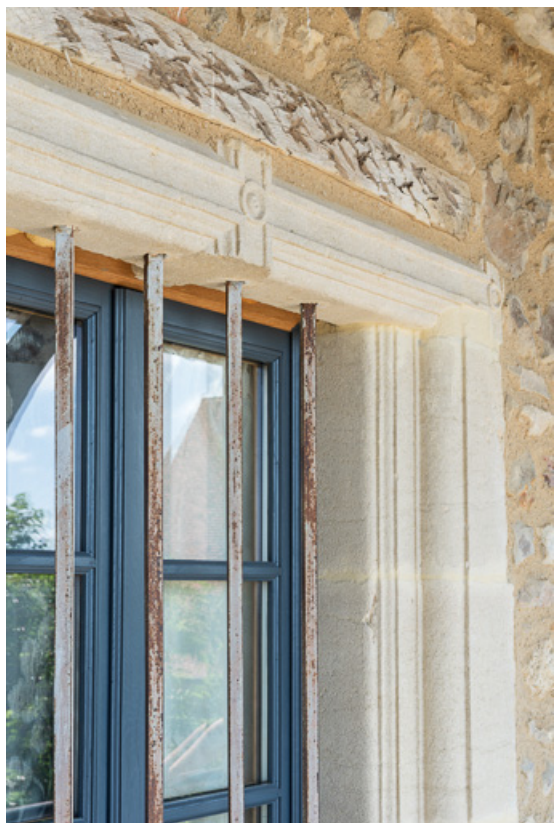
N° de l'illustration : 20197100250NUC4A

**Détail d'une baie, à l'étage de la maison. D'époque Renaissance, cette baie provient vraisemblablement de l'ancien château de Vauban, détruit au début du XVIIIe siècle, et a été utilisée en remploi.**

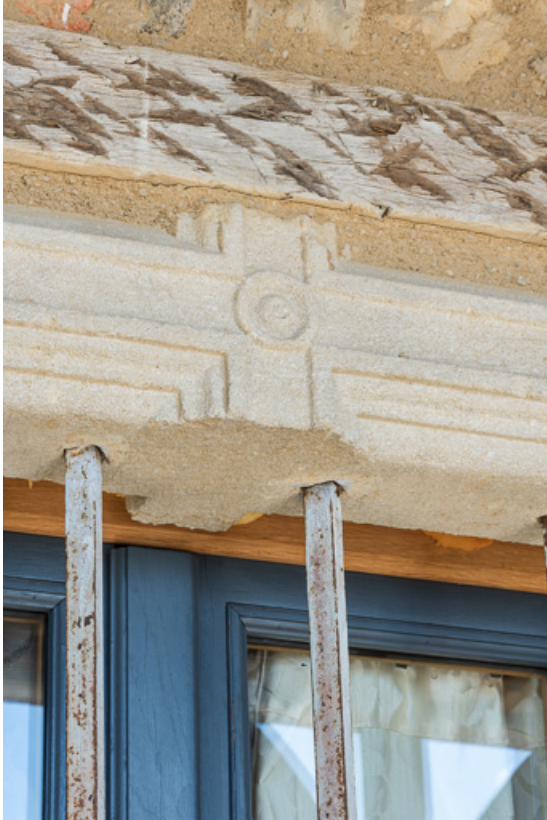
N° de l'illustration : 20197100251NUC4A

**Détail d'une baie moulurée du XVIIe siècle, à l'étage de la maison**  
71, Vauban, lieudit : la Place

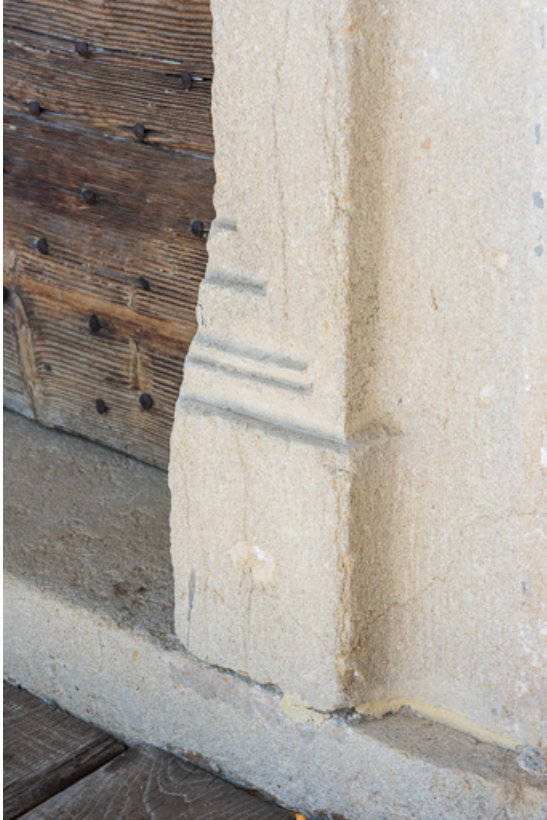
N° de l'illustration : 20197100252NUC4A

**Détail d'une baie moulurée du XVIe siècle, à l'étage de la maison**  
71, Vauban, lieudit : la Place

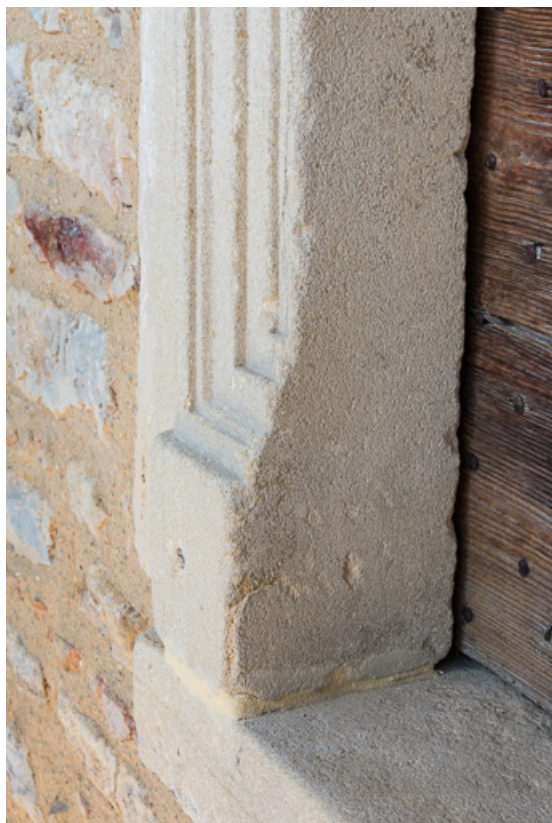
N° de l'illustration : 20197100253NUC4A

**Détail d'une baie moulurée du XVIIe siècle, à l'étage de la maison**  
71, Vauban, lieudit : la Place

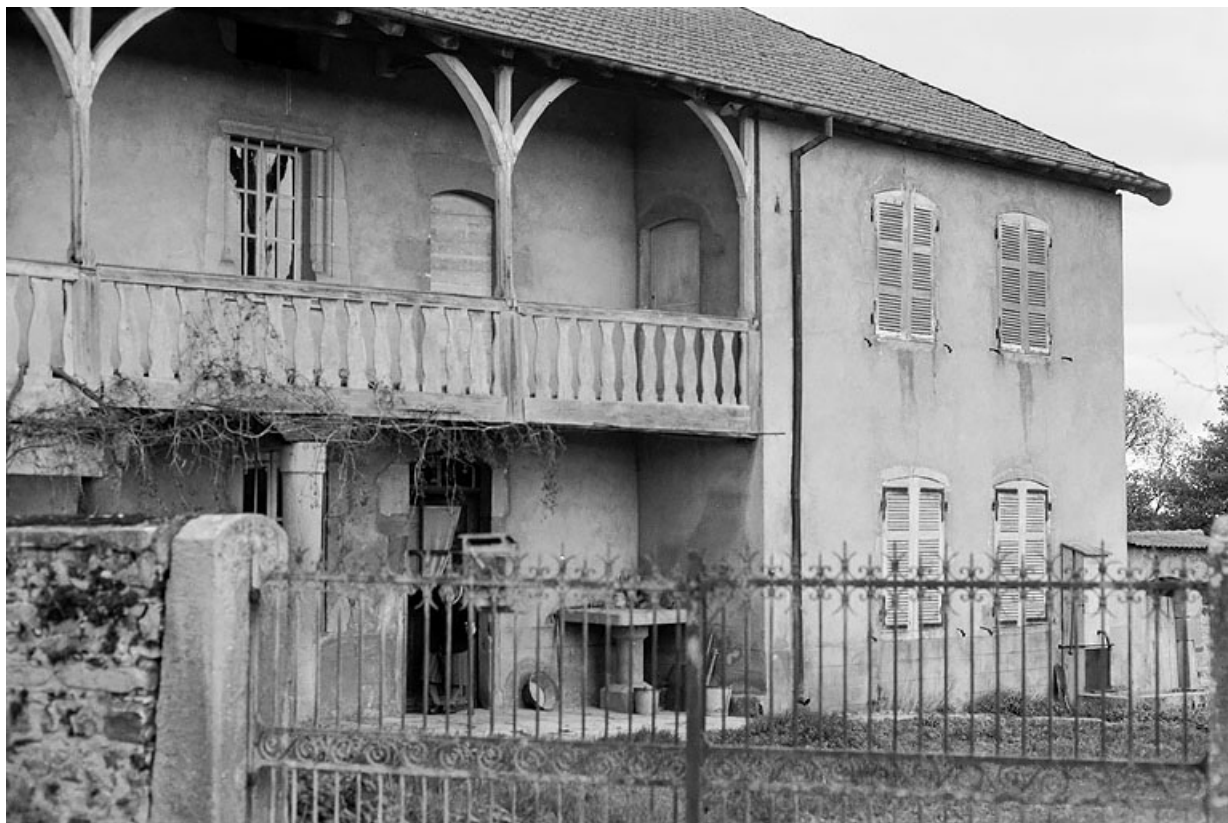
**Vue de la maison, vers 1970**

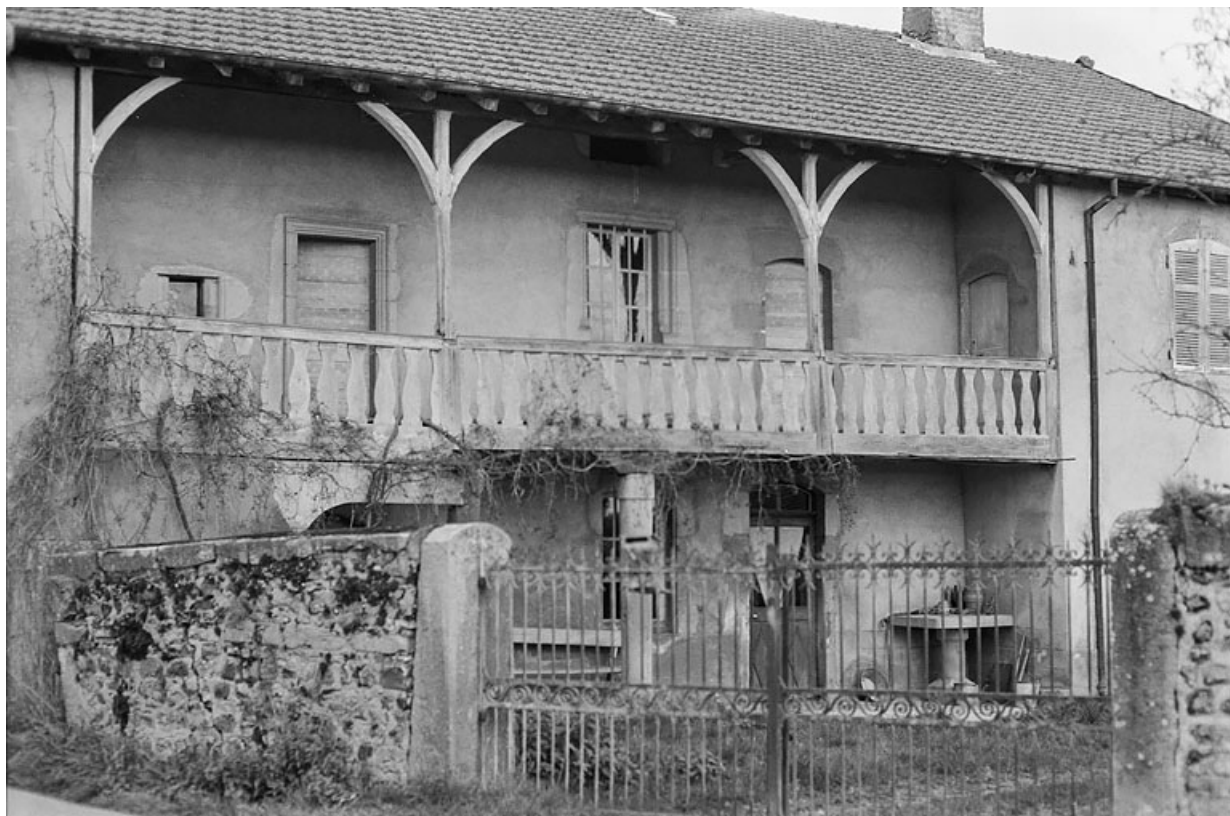
N° de l'illustration : 20207100080NUC2

**Vue de la maison, centrée sur la galerie, vers 1970.**

Vue de la maison à la galerie de La Place, commune de Vauban. Photographie (noir et blanc), par Raymond Oursel, vers 1970.
