FERMES EN ALIGNEMENT À MANS

Bourgogne-Franche-Comté, Saône-et-Loire Dyo Mans

Dossier IA71003556 réalisé en 2019 Auteur(s): Philippe Mairot, Aurélien Michel

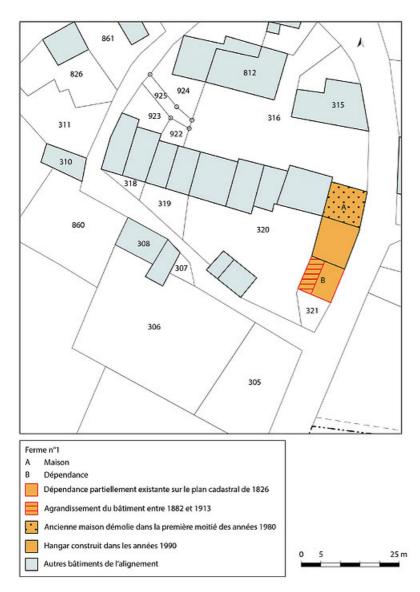
N° de l'illustration : 20207100132NUDA

Plan de masse et de situation de la ferme $n^{\circ}1$ de l'alignement de Mans, présentant l'évolution des bâtiments. Extrait du plan cadastral, 2020, section A, échelle 1/2500

La première ferme (parcelle A 382 du cadastre napoléonien) était une locaterie (petite exploitation mise en location) appartenant à Jean et François Augros, du bourg de Dyo, en 1826, date de l'établissement du cadastre. La maison a été détruite dans les années 1980. Un grand hangar a été construit à son emplacement. Quant au bâtiment agricole, il présente un état de la fin du XIXe ou du début du XXe siècle, époque où il fut agrandi.

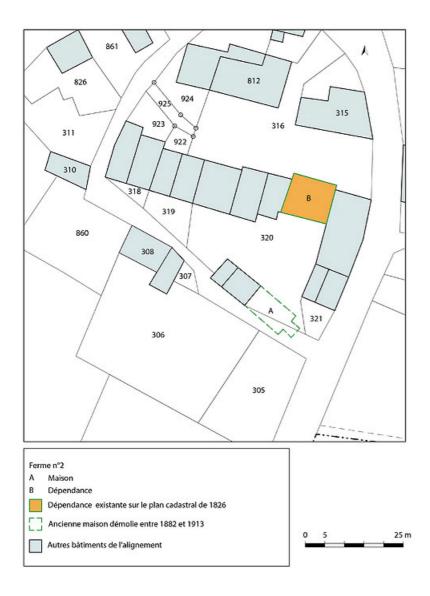
N° de l'illustration : 20207100133NUDA

Plan de masse et de situation de la ferme n° 2 de l'alignement de Mans, présentant l'évolution des bâtiments. Extrait du plan cadastral, 2020, section A, échelle 1/2500.

La seconde ferme (parcelle A 381) appartenait en 1826 à la veuve et aux enfants de Jean-Louis Rioux. La dépendance est bien conservée, en dehors de l'ouverture de l'étable, dont le linteau en béton indique une reprise. En revanche, l'habitation, qui se trouvait face à la grange, proche de l'entrée de la cour commune, a été entièrement détruite. Seul le mur-pignon ouest, qui présente les traces d'une ancienne cheminée et contre lequel un autre bâtiment est venu s'appuyer, a été conservé. La troisième ferme (parcelle A 380), propriété des enfants de Jean Augros en 1826, ne comportait qu'une maison, avec un petit bâtiment de dépendance à l'arrière, aujourd'hui disparu. Convertie en bâtiment agricole au milieu du XIXe siècle, la maison a connu d'importantes transformations. La façade principale, sur la cour, a été entièrement reconstruite en moellons et parpaings dans la seconde moitié du XXe siècle et percée de grandes ouvertures pour permettre notamment l'accès aux véhicules agricoles. En revanche, la façade postérieure est conservée, ainsi que le cuvier à lessive, en pierre, encastré dans la maçonnerie. Une petite dépendance a été construite, à la fin du XIXe siècle ou au début du XXe siècle, dans la cour, entre le mur-pignon de la maison Rioux et un petit bâtiment dépendant de la ferme Montmessin, la quatrième de l'enfilade (parcelle A 379).

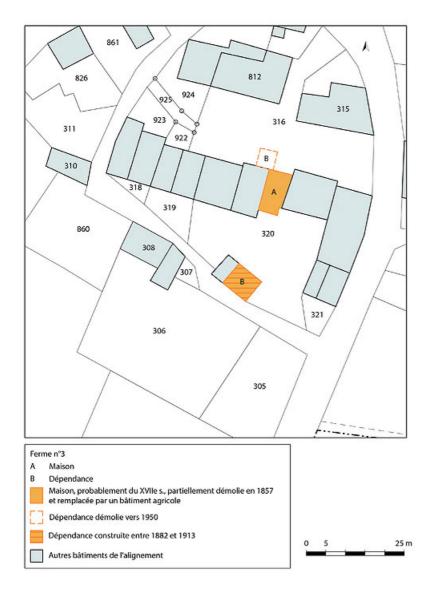
N° de l'illustration : 20207100134NUDA

Plan de masse et de sitution de la ferme $n^{\circ}3$ de l'alignement de Mans, présentant l'évolution des bâtiments. Extrait du plan cadastral, 2020, section A, échelle 1/2500.

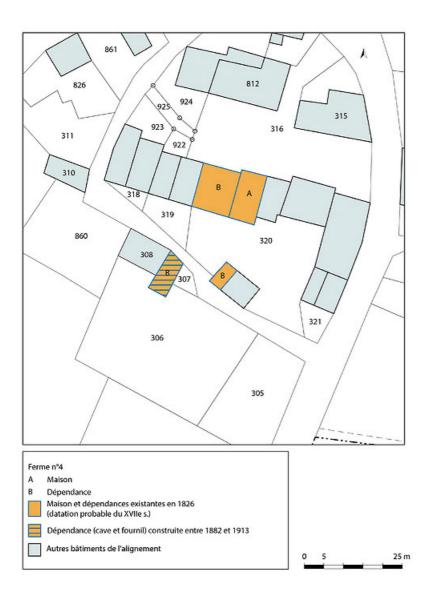
N° de l'illustration : 20207100135NUDA

Plan de masse et de situation de la ferme $n^{\circ}4$ de l'alignement de Mans, présentant l'évolution des bâtiments. Extrait du plan cadastral, 2020, section A, échelle 1/2500.

En 1826, cette ancienne locaterie appartenait à Pierre Montmessin, exploitant à Brèches, dans l'ancienne commune de Saint-Symphorien-les-Charolles. C'est l'ensemble le mieux conservé. La grange a connu peu de modifications. Le mur-pignon ouest, dépassant légèrement de la toiture du bâtiment, indique que celui-ci était à l'origine couvert de chaume. Le débord du mur-pignon avait pour rôle de protéger la couverture du vent et peut-être, dans ce cas, d'éviter la propagation des incendies aux bâtiments mitoyens. Il est probable que la plupart des bâtiments de l'enfilade possédaient des toits de chaume. La maison, elle aussi, a connu quelques transformations. La façade d'origine était en retrait, avant d'être reconstruite à l'aplomb des murs-

pignons pour permettre d'agrandir l'espace intérieur du bâtiment. Les ruptures de maçonnerie aux extrémités de la façade en attestent. Le toit, débordant, était soutenu par les murs-pignons abritant un escalier extérieur permettant l'accès à l'étage de l'habitation. La ferme comprenait deux autres petites dépendances, une dans la cour, une autre de l'autre côté du chemin, abritant cave et fournil et construite à la fin du XIXe siècle ou au début du XXe siècle contre d'autres bâtiments déjà existants.

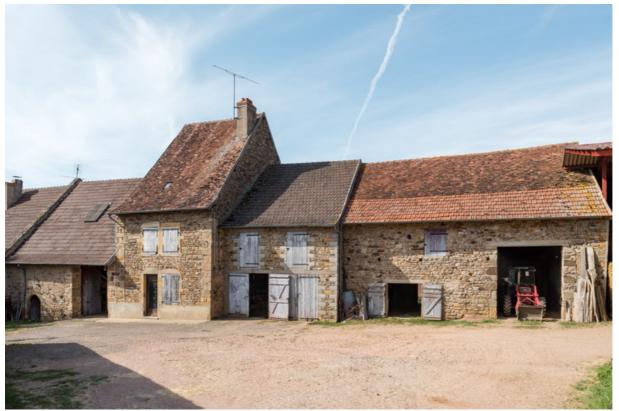
N° de l'illustration : 20197100171NUC4A

Vue d'une partie de l'alignement. De gauche à droite : la ferme n°4 (A 379), composée d'une grange et d'une maison, puis une petite remise, construite à l'emplacement de l'ancienne maison n°3 (A 380), et une autre grange, qui dépendait de la ferme n°2 (A 381).

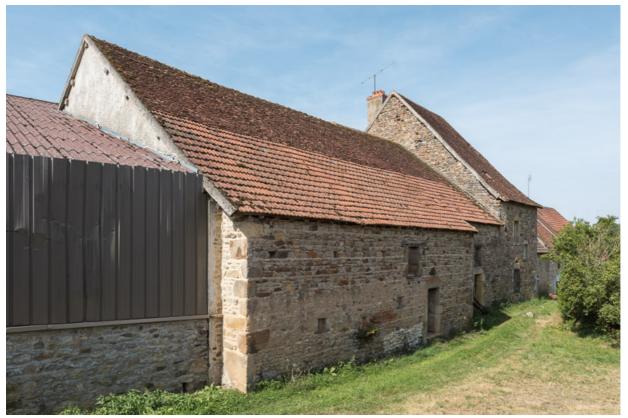
N° de l'illustration : 20197100218NUC4A

Vue postérieure de l'alignement. le hangar, à gauche, a été construit à l'emplacement de la maison de la ferme n°1 (A 382). 71, Dyo, lieudit : Mans

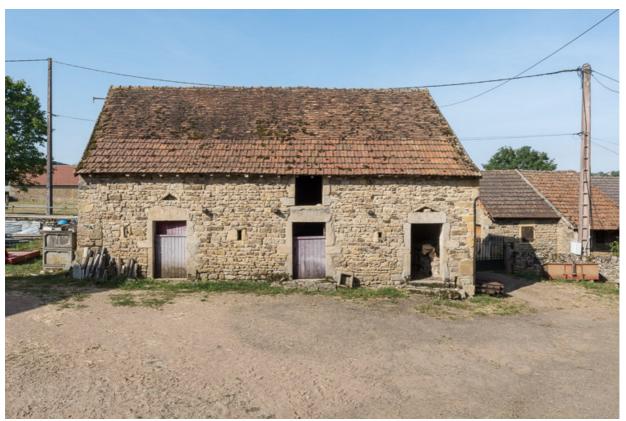
N° de l'illustration : 20197100212NUC4A

Vue de la dépendance face à l'enfilade, dans la cour. A gauche du bâtiment, existait la maison de la ferme n° 2 (A 381), aujourd'hui détruite. La partie droite du bâtiment avec ses angles abbatus (chanfreinés) date vraisemblablement du XVIIe siècle. Le reste de la construction est du XIXe siècle.

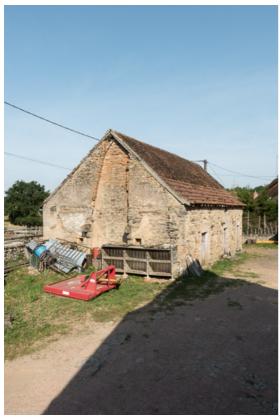
N° de l'illustration : 20197100211NUC4A

Vue du mur-pignon est de la dépendance, qui conserve une trace de la cheminée de la maison de la ferme n°2 (A 381).

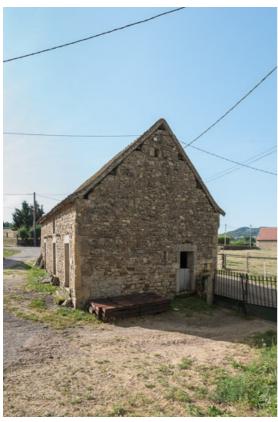
N° de l'illustration : 20197100213NUC4A

Mur-pignon ouest de la dépendance avec ses angles chanfreinés.

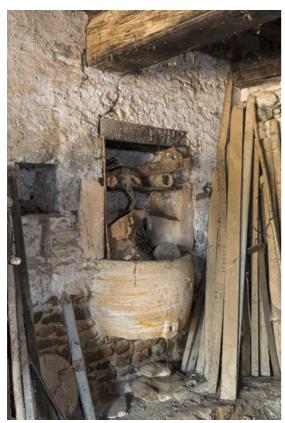
N° de l'illustration : 20197100216NUC4A

$\label{lement} \textbf{Cuvier à lessive dans l'ancienne maison n°3 (A 380), partiellement reconstruite et entièrement transformée en remise.}$

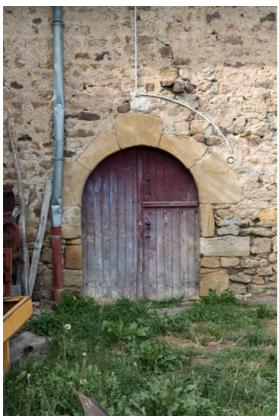
N° de l'illustration : 20197100173NUC4A

Porte de l'étable de la grange de la ferme n°4, couverte d'un arc en plein cintre.

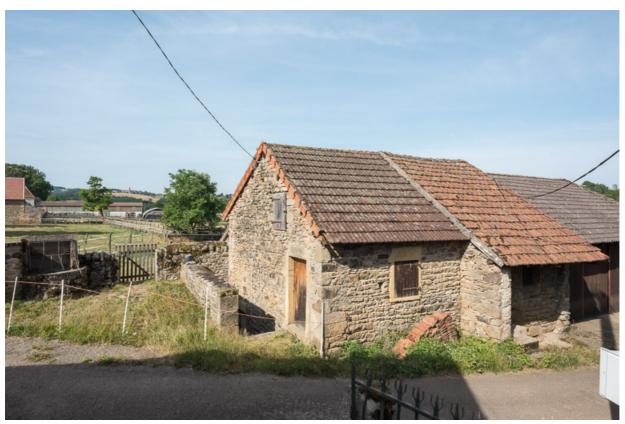
N° de l'illustration : 20197100215NUC4A

Vue d'un bâtiment dépendant de la ferme n°4 (A 379), de l'autre côté du chemin, abritant une cave et un four à pain.
