## FERMES EN ALIGNEMENT À MANS

Bourgogne-Franche-Comté, Saône-et-Loire  
Dyo  
Mans

Dossier IA71003556 réalisé en 2019  
Auteur(s) : Philippe Mairot, Aurélien Michel

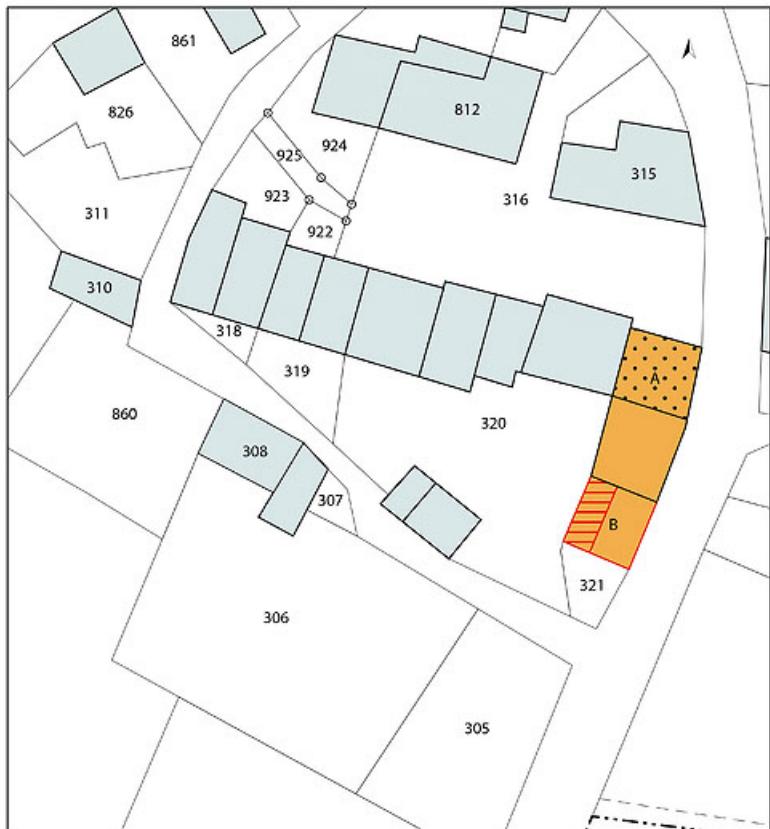
N° de l'illustration : 20207100132NUDA

Ferme n°1	
A	Maison
B	Dépendance
■	Dépendance partiellement existante sur le plan cadastral de 1826
■	Agrandissement du bâtiment entre 1882 et 1913
■	Ancienne maison démolie dans la première moitié des années 1980
■	Hangar construit dans les années 1990
■	Autres bâtiments de l'alignement

**Plan de masse et de situation de la ferme n°1 de l'alignement de Mans, présentant l'évolution des bâtiments. Extrait du plan cadastral, 2020, section A, échelle 1/2500**

La première ferme (parcelle A 382 du cadastre napoléonien) était une locaterie (petite exploitation mise en location) appartenant à Jean et François Augros, du bourg de Dyo, en 1826, date de l'établissement du cadastre. La maison a été détruite dans les années 1980. Un grand hangar a été construit à son emplacement. Quant au bâtiment agricole, il présente un état de la fin du XIX<sup>e</sup> ou du début du XX<sup>e</sup> siècle, époque où il fut agrandi.

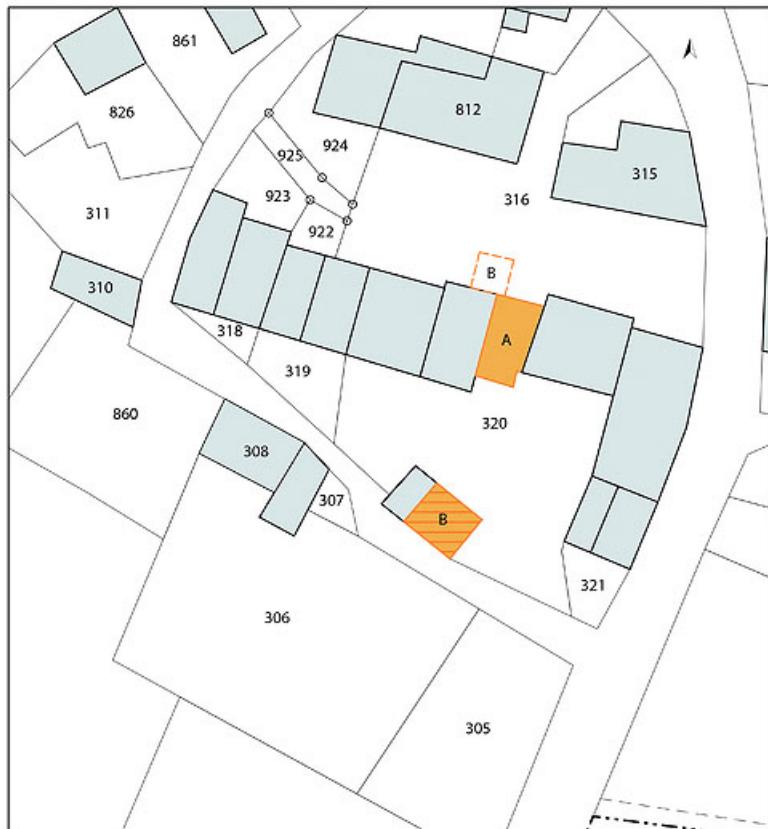
N° de l'illustration : 20207100134NUDA

Ferme n°3  
A Maison  
B Dépendance  
■ Maison, probablement du XVII<sup>e</sup> s., partiellement démolie en 1857 et remplacée par un bâtiment agricole  
□ Dépendance démolie vers 1950  
■ Dépendance construite entre 1882 et 1913  
■ Autres bâtiments de l'alignement

**Plan de masse et de situation de la ferme n°3 de l'alignement de Mans, présentant l'évolution des bâtiments. Extrait du plan cadastral, 2020, section A, échelle 1/2500.**

La troisième ferme (parcelle A 380), propriété des enfants de Jean Augros en 1826, ne comportait qu'une maison, avec un petit bâtiment de dépendance à l'arrière, aujourd'hui disparu. Convertie en bâtiment agricole au milieu du XIX<sup>e</sup> siècle, la maison a connu d'importantes transformations. La façade principale, sur la cour, a été entièrement reconstruite en moellons et parpaings dans la seconde moitié du XX<sup>e</sup> siècle et percée de grandes ouvertures pour permettre notamment l'accès aux véhicules agricoles. En revanche, la façade postérieure est conservée, ainsi que le cuvier à lessive, en pierre, encastré dans la maçonnerie. Une petite dépendance a été construite, à la fin du XIX<sup>e</sup> siècle ou au début du XX<sup>e</sup> siècle, dans la cour, entre le mur-pignon de la maison Rioux et un petit bâtiment dépendant de la ferme Montmessin, la quatrième de l'enfilade (parcelle A 379).

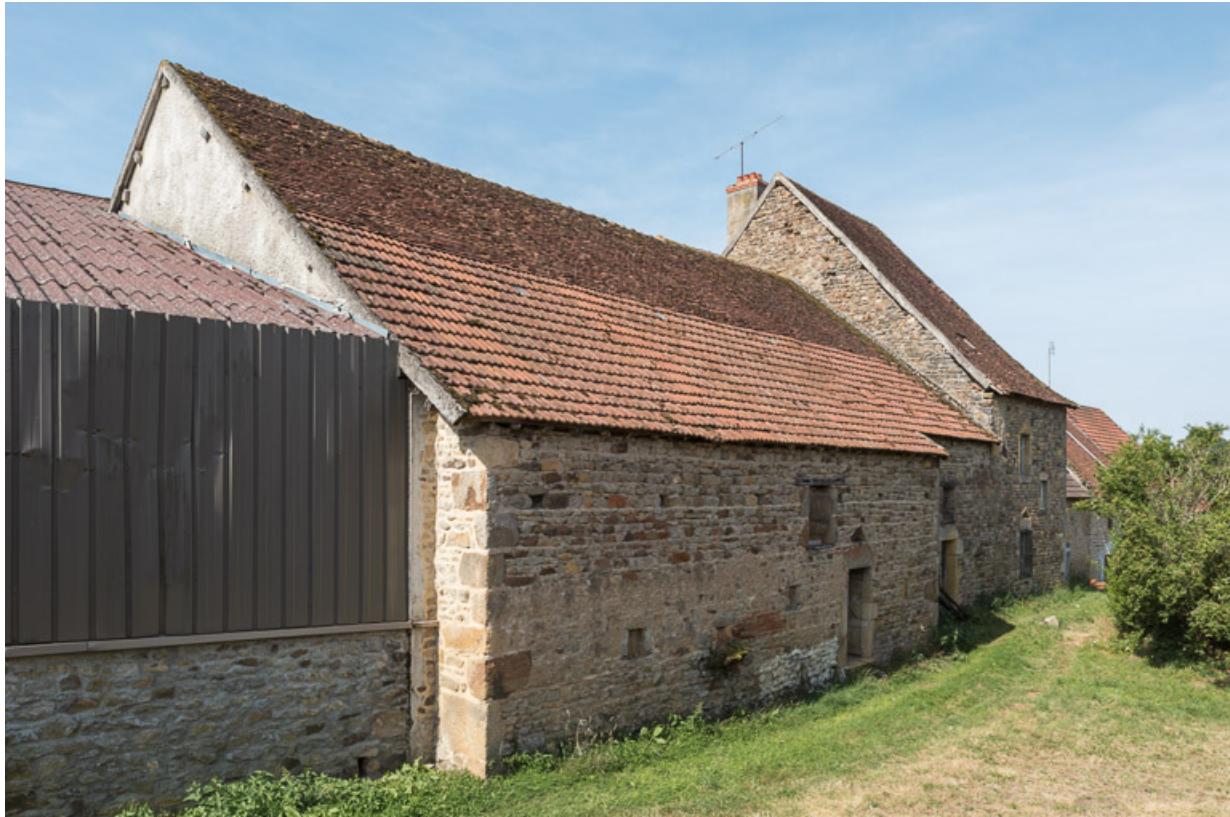
N° de l'illustration : 20197100218NUC4A

**Vue postérieure de l'alignement. le hangar, à gauche, a été construit à l'emplacement de la maison de la ferme n°1 (A 382).**  
71, Dyo, lieudit : Mans

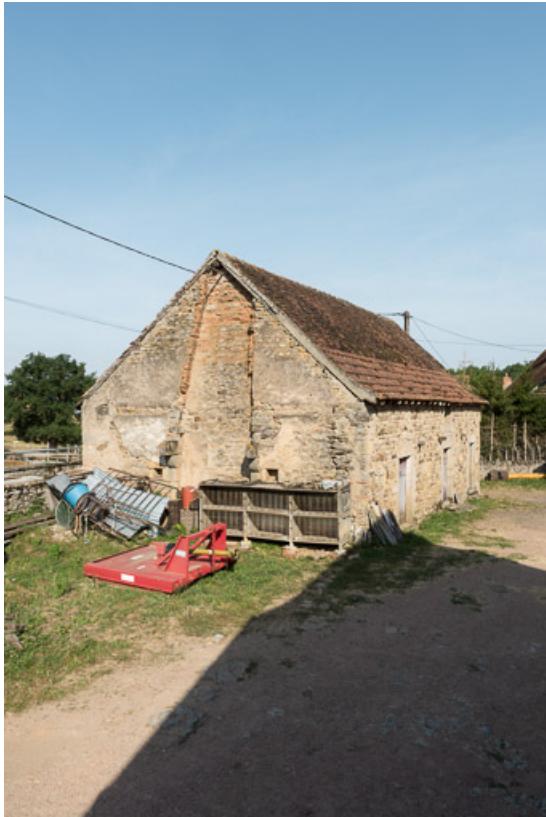
N° de l'illustration : 20197100211NUC4A

**Vue du mur-pignon est de la dépendance, qui conserve une trace de la cheminée de la maison de la ferme n°2 (A 381).**  
71, Dyo, lieudit : Mans

La seconde ferme (parcelle A 381) appartenait en 1826 à la veuve et aux enfants de Jean-Louis Rioux. La dépendance est bien conservée, en dehors de l'ouverture de l'étable, dont le linteau en béton indique une reprise. En revanche, l'habitation, qui se trouvait face à la grange, proche de l'entrée de la cour commune, a été entièrement détruite. Seul le mur-pignon ouest, qui présente les traces d'une ancienne cheminée et contre lequel un autre bâtiment est venu s'appuyer, a été conservé.

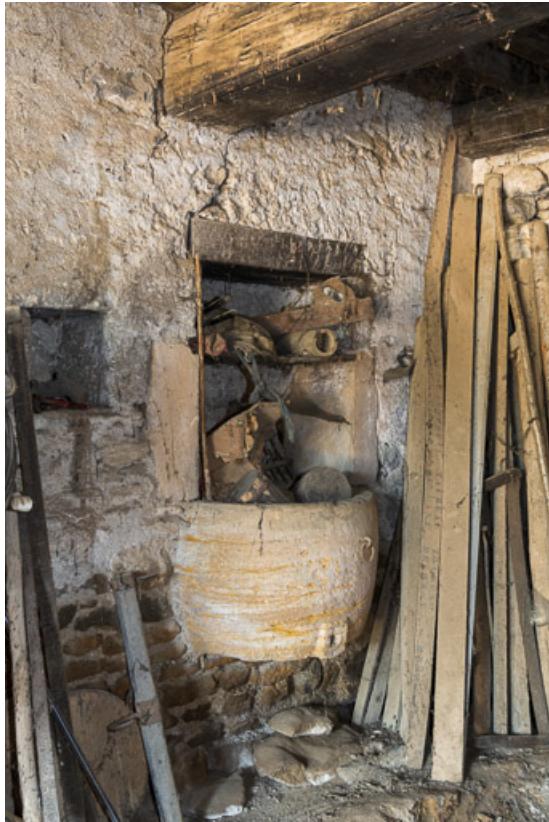
N° de l'illustration : 20197100216NUC4A

**Cuvier à lessive dans l'ancienne maison n°3 (A 380), partiellement reconstruite et entièrement transformée en remise.  
71, Dyo, lieudit : Mans**
