## FERMES EN ALIGNEMENT À MANS

Bourgogne-Franche-Comté, Saône-et-Loire  
Dyo  
Mans

Dossier IA71003556 réalisé en 2019

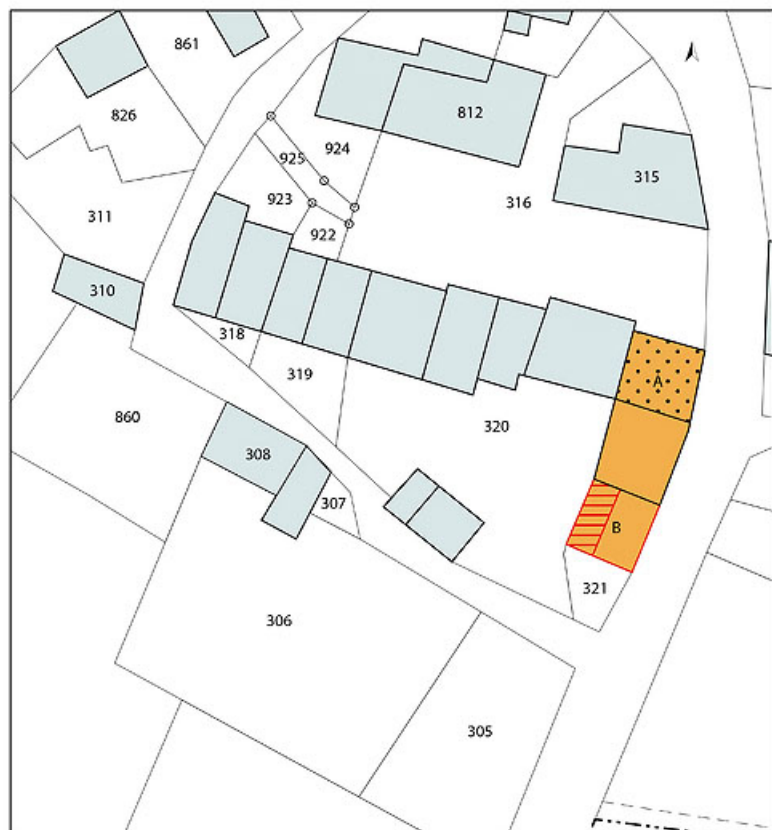
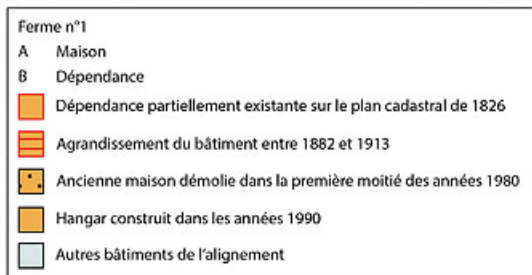
N° de l'illustration : 20207100132NUDA

**Plan de masse et de situation de la ferme n°1 de l'alignement de Mans, présentant l'évolution des bâtiments. Extrait du plan cadastral, 2020, section A, échelle 1/2500**

La première ferme (parcelle A 382 du cadastre napoléonien) était une locaterie (petite exploitation mise en location) appartenant à Jean et François Augros, du bourg de Dyo, en 1826, date de l'établissement du cadastre. La maison a été détruite dans les années 1980. Un grand hangar a été construit à son emplacement. Quant au bâtiment agricole, il présente un état de la fin du XIXe ou du début du XXe siècle, époque où il fut agrandi.

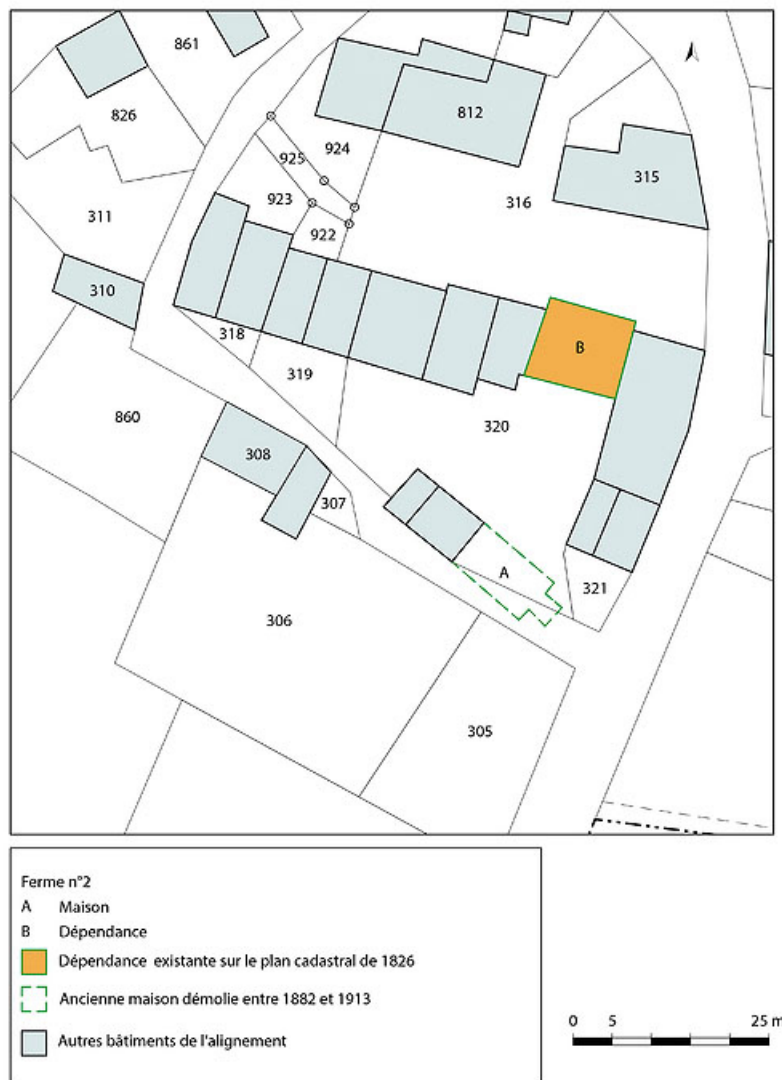
N° de l'illustration : 20207100133NUDA

**Plan de masse et de situation de la ferme n° 2 de l'alignement de Mans, présentant l'évolution des bâtiments. Extrait du plan cadastral, 2020, section A, échelle 1/2500.**

La seconde ferme (parcelle A 381) appartenait en 1826 à la veuve et aux enfants de Jean-Louis Rioux. La dépendance est bien conservée, en dehors de l'ouverture de l'étable, dont le linteau en béton indique une reprise. En revanche, l'habitation, qui se trouvait face à la grange, proche de l'entrée de la cour commune, a été entièrement détruite. Seul le mur-pignon ouest, qui présente les traces d'une ancienne cheminée et contre lequel un autre bâtiment est venu s'appuyer, a été conservé.

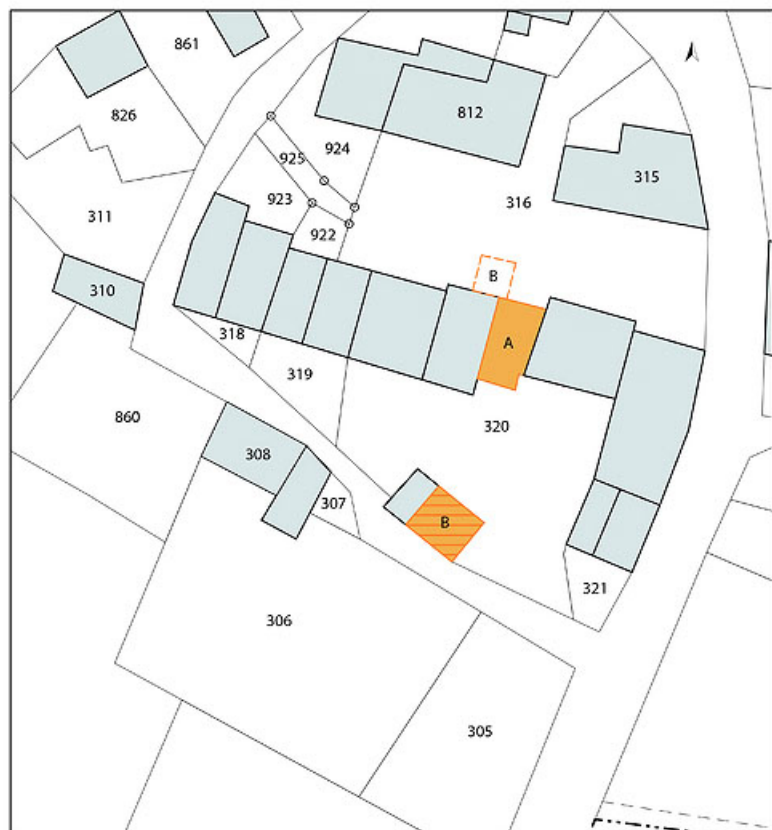
N° de l'illustration : 20207100134NUDA

- Ferme n°3
- A Maison
  - B Dépendance
  - Maison, probablement du XVIIe s., partiellement démolie en 1857 et remplacée par un bâtiment agricole
  - Dépendance démolie vers 1950
  - Dépendance construite entre 1882 et 1913
  - Autres bâtiments de l'alignement

**Plan de masse et de situation de la ferme n°3 de l'alignement de Mans, présentant l'évolution des bâtiments. Extrait du plan cadastral, 2020, section A, échelle 1/2500.**

La troisième ferme (parcelle A 380), propriété des enfants de Jean Augros en 1826, ne comportait qu'une maison, avec un petit bâtiment de dépendance à l'arrière, aujourd'hui disparu. Convertie en bâtiment agricole au milieu du XIXe siècle, la maison a connu d'importantes transformations. La façade principale, sur la cour, a été entièrement reconstruite en moellons et parpaings dans la seconde moitié du XXe siècle et percée de grandes ouvertures pour permettre notamment l'accès aux véhicules agricoles. En revanche, la façade postérieure est conservée, ainsi que le cuvier à lessive, en pierre, encastré dans la maçonnerie. Une petite dépendance a été construite, à la fin du XIXe siècle ou au début du XXe siècle, dans la cour, entre le mur-pignon de la maison Rioux et un petit bâtiment dépendant de la ferme Montmessin, la quatrième de l'enfilade (parcelle A 379).

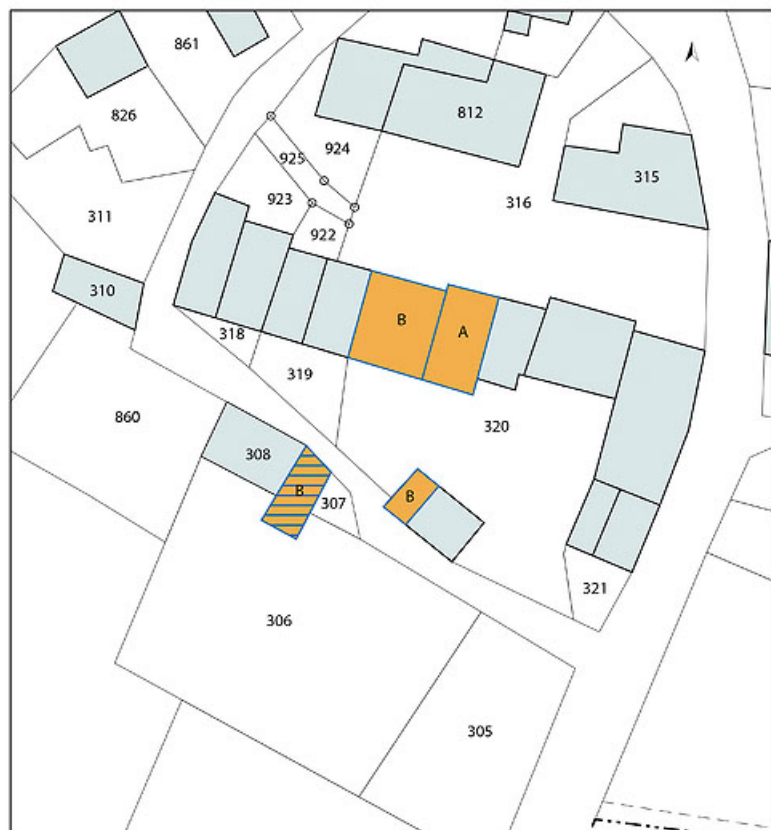
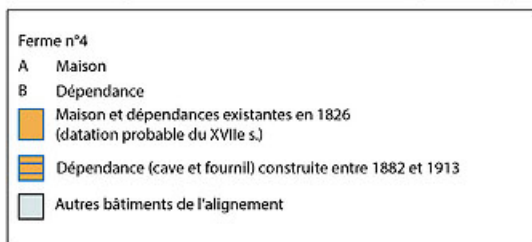
N° de l'illustration : 20207100135NUDA

**Plan de masse et de situation de la ferme n°4 de l'alignement de Mans, présentant l'évolution des bâtiments. Extrait du plan cadastral, 2020, section A, échelle 1/2500.**

En 1826, cette ancienne locaterie appartenait à Pierre Montmessin, exploitant à Brèches, dans l'ancienne commune de Saint-Symphorien-les-Charolles. C'est l'ensemble le mieux conservé. La grange a connu peu de modifications. Le mur-pignon ouest, dépassant légèrement de la toiture du bâtiment, indique que celui-ci était à l'origine couvert de chaume. Le débord du mur-pignon avait pour rôle de protéger la couverture du vent et peut-être, dans ce cas, d'éviter la propagation des incendies aux bâtiments mitoyens. Il est probable que la plupart des bâtiments de l'enfilade possédaient des toits de chaume. La maison, elle aussi, a connu quelques transformations. La façade d'origine était en retrait, avant d'être reconstruite à l'aplomb des murs-

pignons pour permettre d'agrandir l'espace intérieur du bâtiment. Les ruptures de maçonnerie aux extrémités de la façade en attestent. Le toit, débordant, était soutenu par les murs-pignons abritant un escalier extérieur permettant l'accès à l'étage de l'habitation. La ferme comprenait deux autres dépendances, une dans la cour, une autre de l'autre côté du chemin, abritant cave et fournil et construite à la fin du XIXe siècle ou au début du XXe siècle contre d'autres bâtiments déjà existants.

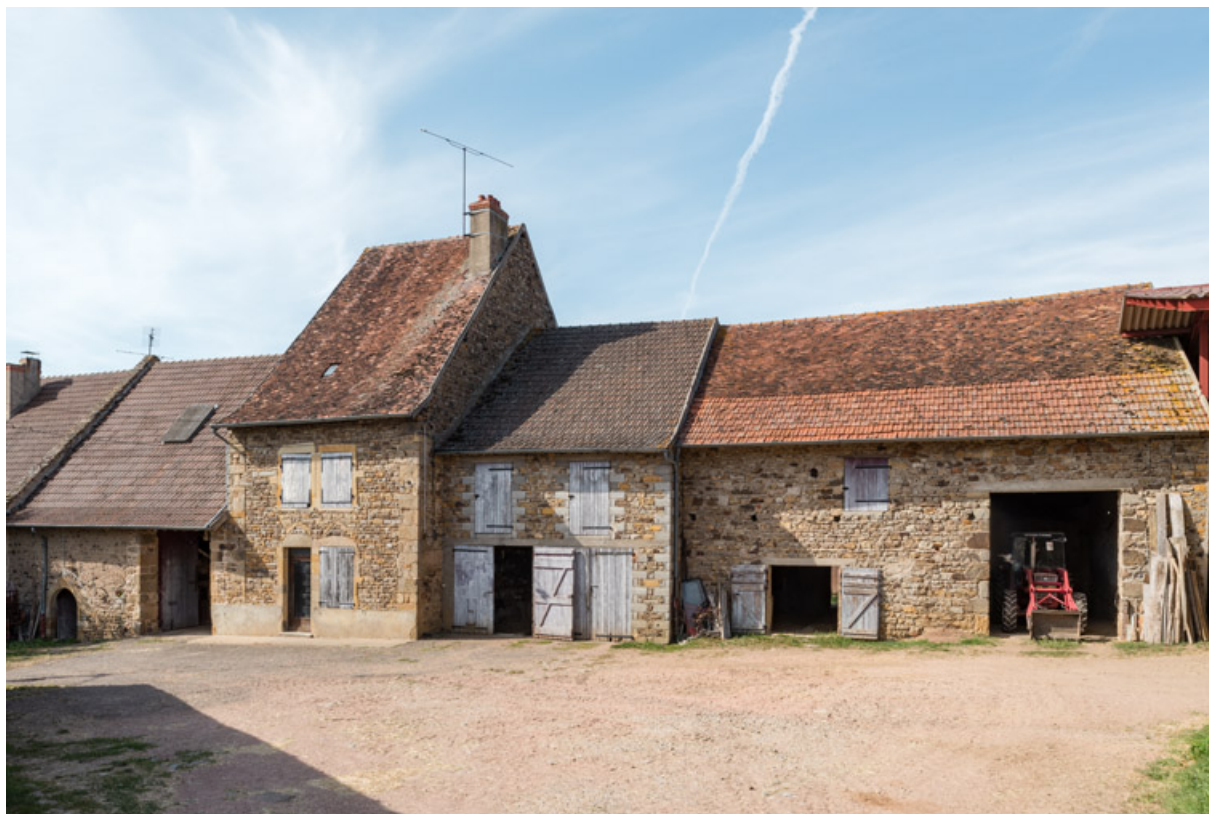
N° de l'illustration : 20197100171NUC4A

**Vue d'une partie de l'alignement. De gauche à droite : la ferme n°4 (A 379), composée d'une grange et d'une maison, puis une petite remise, construite à l'emplacement de l'ancienne maison n°3 (A 380), et une autre grange, qui dépendait de la ferme n°2 (A 381).**

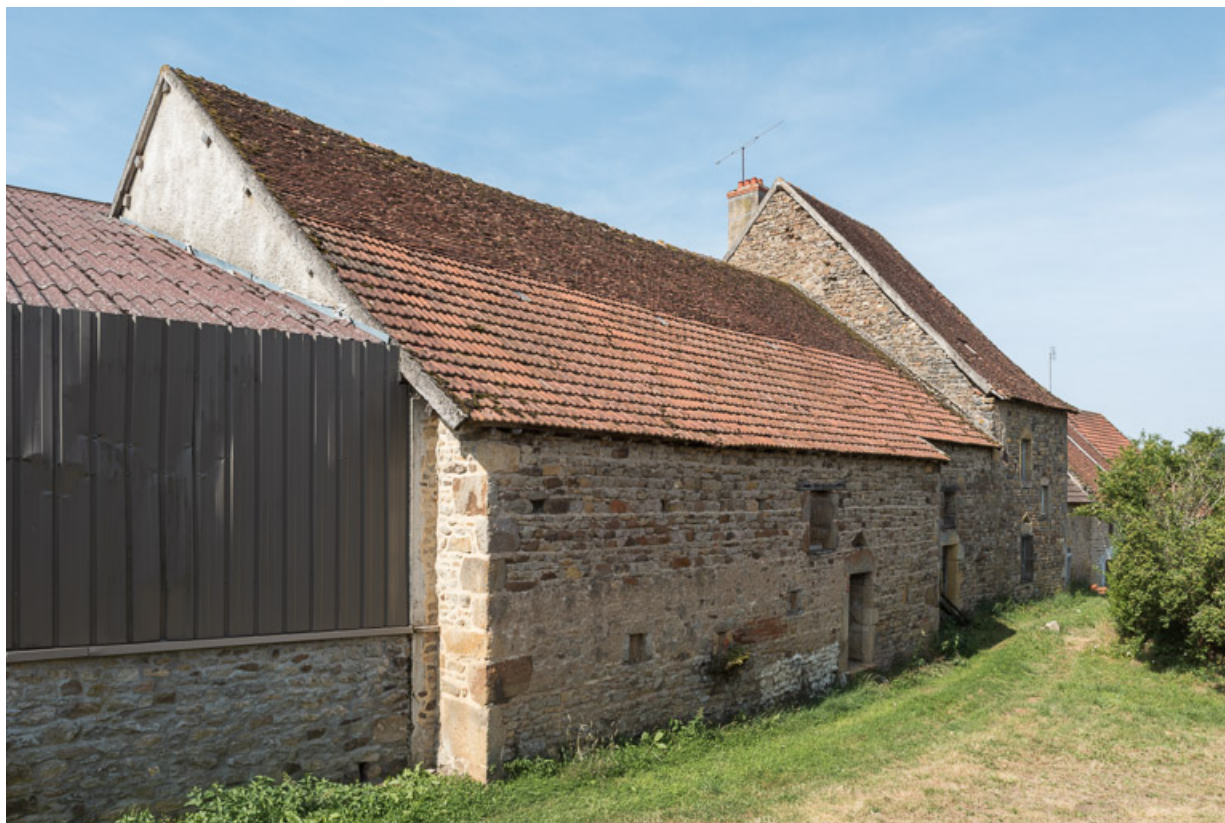
N° de l'illustration : 20197100218NUC4A

**Vue postérieure de l'alignement. le hangar, à gauche, a été construit à l'emplacement de la maison de la ferme n°1 (A 382).**  
71, Dyo, lieudit : Mans

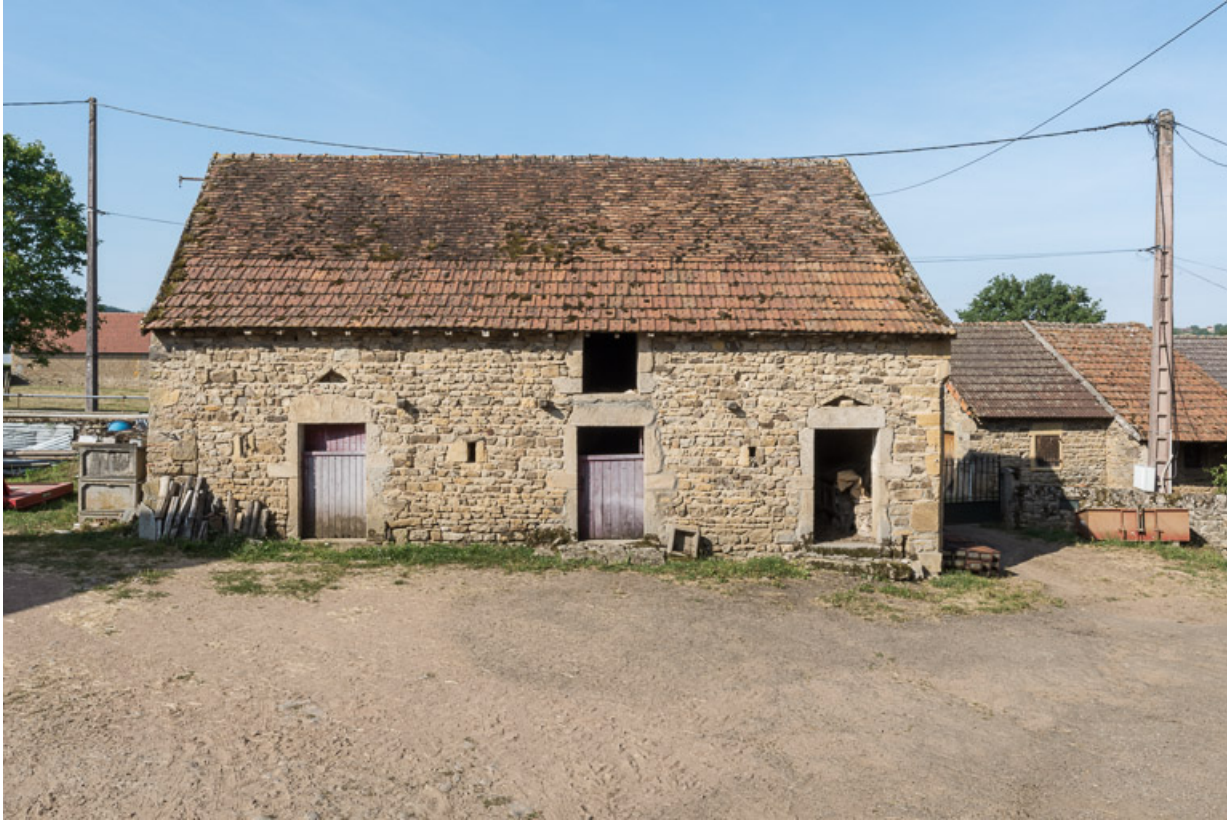
N° de l'illustration : 20197100212NUC4A

**Vue de la dépendance face à l'enfilade, dans la cour. A gauche du bâtiment, existait la maison de la ferme n° 2 (A 381), aujourd'hui détruite. La partie droite du bâtiment avec ses angles abbatés (chanfreinés) date vraisemblablement du XVIIIe siècle. Le reste de la construction est du XIXe siècle.**

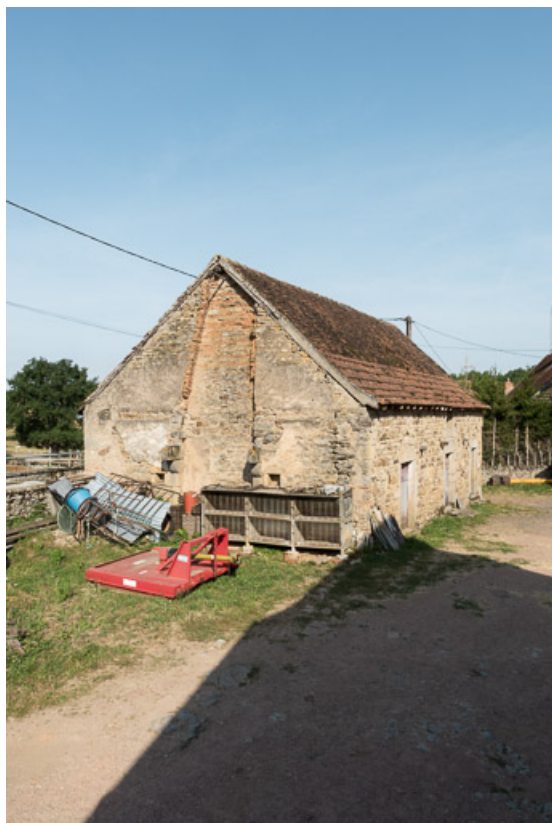
N° de l'illustration : 20197100211NUC4A

**Vue du mur-pignon est de la dépendance, qui conserve une trace de la cheminée de la maison de la ferme n°2 (A 381).**  
71, Dyo, lieudit : Mans

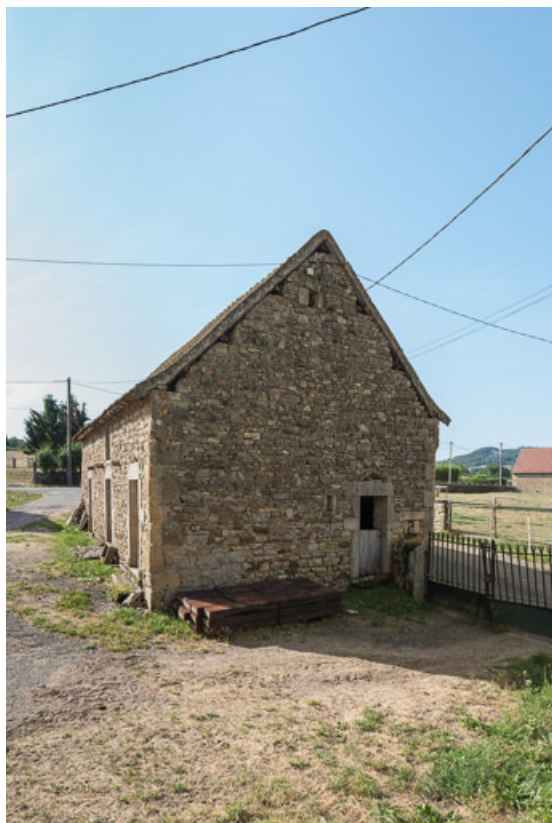
N° de l'illustration : 20197100213NUC4A

**Mur-pignon ouest de la dépendance avec ses angles chanfreinés.**

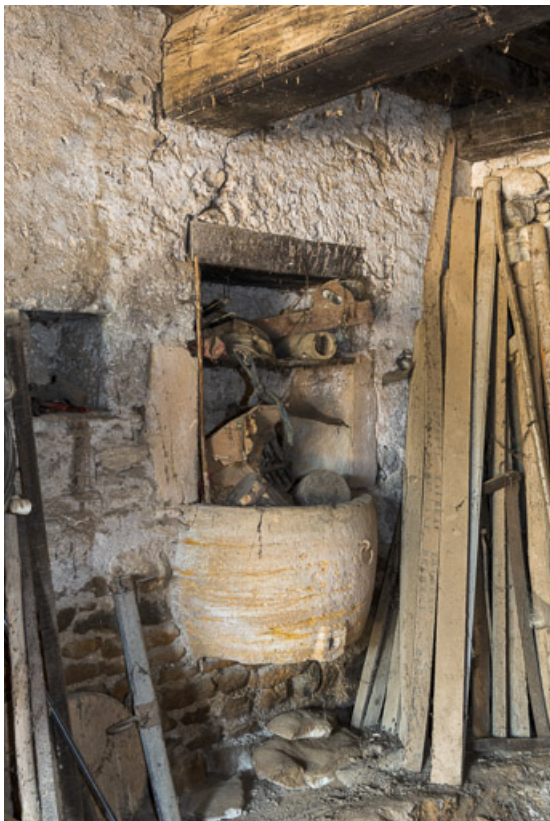
N° de l'illustration : 20197100216NUC4A

**Cuvier à lessive dans l'ancienne maison n°3 (A 380), partiellement reconstruite et entièrement transformée en remise.**  
71, Dyo, lieudit : Mans

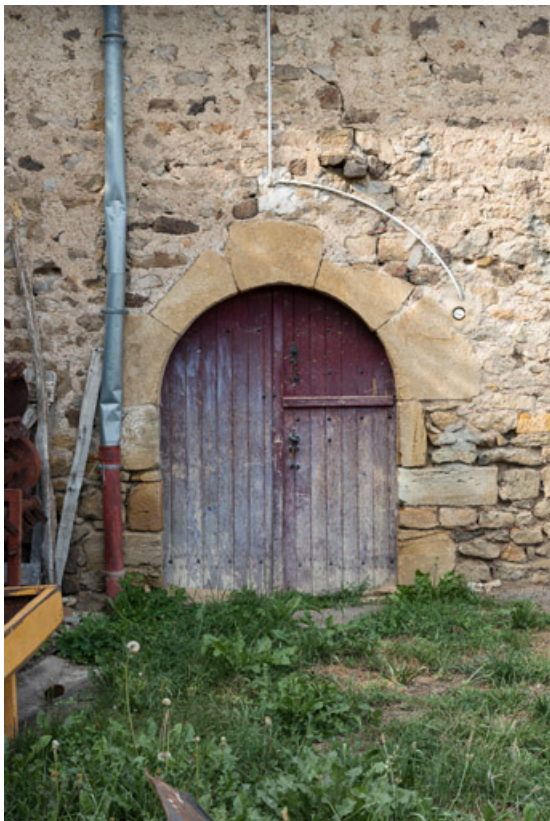
N° de l'illustration : 20197100173NUC4A

**Porte de l'étable de la grange de la ferme n°4, couverte d'un arc en plein cintre.**  
71, Dyo, lieudit : Mans

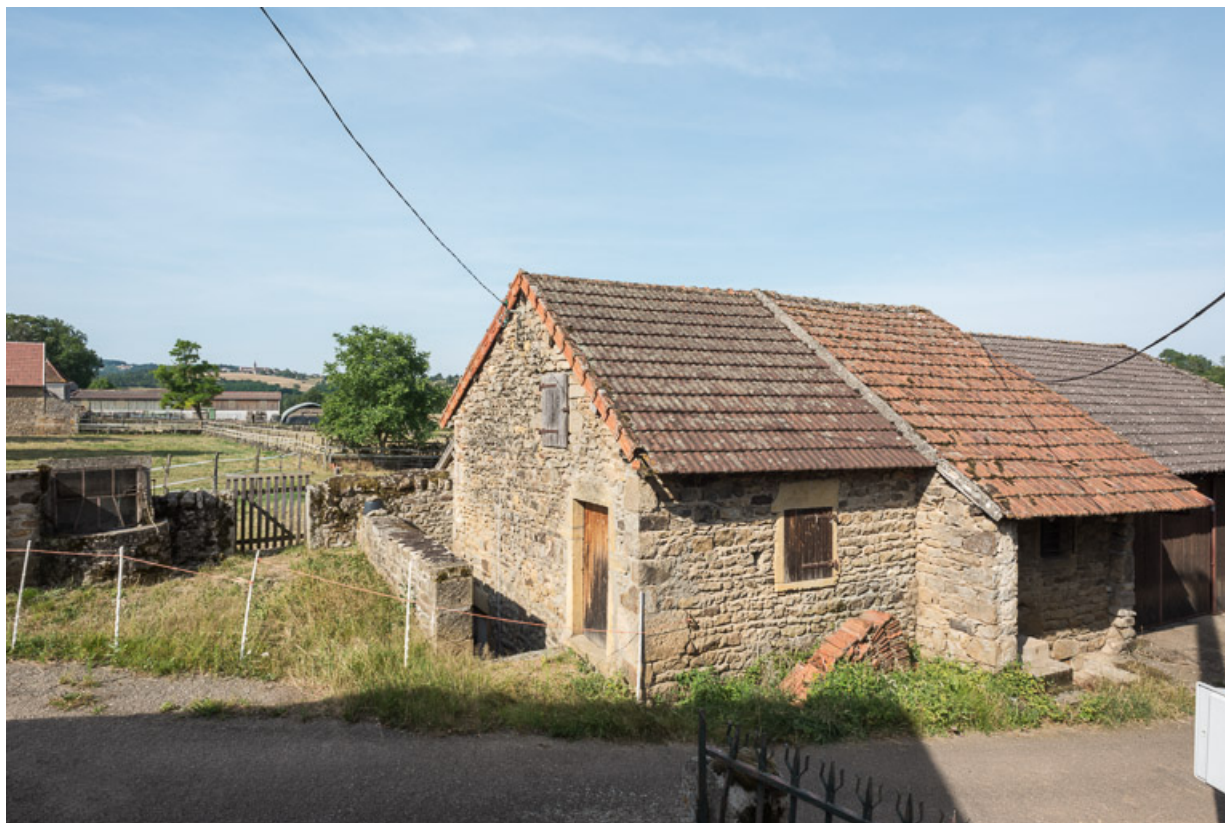
N° de l'illustration : 20197100215NUC4A

**Vue d'un bâtiment dépendant de la ferme n°4 (A 379), de l'autre côté du chemin, abritant une cave et un four à pain.**  
71, Dyo, lieudit : Mans
