## FERMES EN ALIGNEMENT À MANS

Bourgogne-Franche-Comté, Saône-et-Loire  
 Dyo  
 Mans

Dossier IA71003556 réalisé en 2019

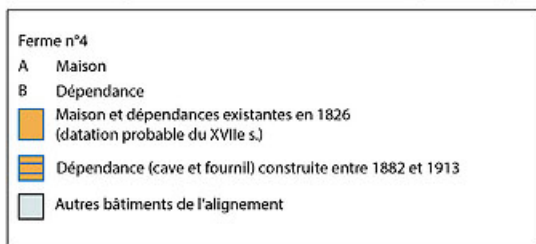
N° de l'illustration : 20207100135NUDA

**Plan de masse et de situation de la ferme n°4 de l'alignement de Mans, présentant l'évolution des bâtiments. Extrait du plan cadastral, 2020, section A, échelle 1/2500.**

En 1826, cette ancienne locaterie appartenait à Pierre Montmessin, exploitant à Brèches, dans l'ancienne commune de Saint-Symphorien-les-Charolles. C'est l'ensemble le mieux conservé. La grange a connu peu de modifications. Le mur-pignon ouest, dépassant légèrement de la toiture du bâtiment, indique que celui-ci était à l'origine couvert de chaume. Le débord du mur-pignon avait pour rôle de protéger la couverture du vent et peut-être, dans ce cas, d'éviter la propagation des incendies aux bâtiments mitoyens. Il est probable que la plupart des bâtiments de l'enfilade possédaient des toits de chaume. La maison, elle aussi, a connu quelques transformations. La façade d'origine était en retrait, avant d'être reconstruite à l'aplomb des murs-

pignons pour permettre d'agrandir l'espace intérieur du bâtiment. Les ruptures de maçonnerie aux extrémités de la façade en attestent. Le toit, débordant, était soutenu par les murs-pignons abritant un escalier extérieur permettant l'accès à l'étage de l'habitation. La ferme comprenait deux autres petites dépendances, une dans la cour, une autre de l'autre côté du chemin, abritant cave et fournil et construite à la fin du XIXe siècle ou au début du XXe siècle contre d'autres bâtiments déjà existants.

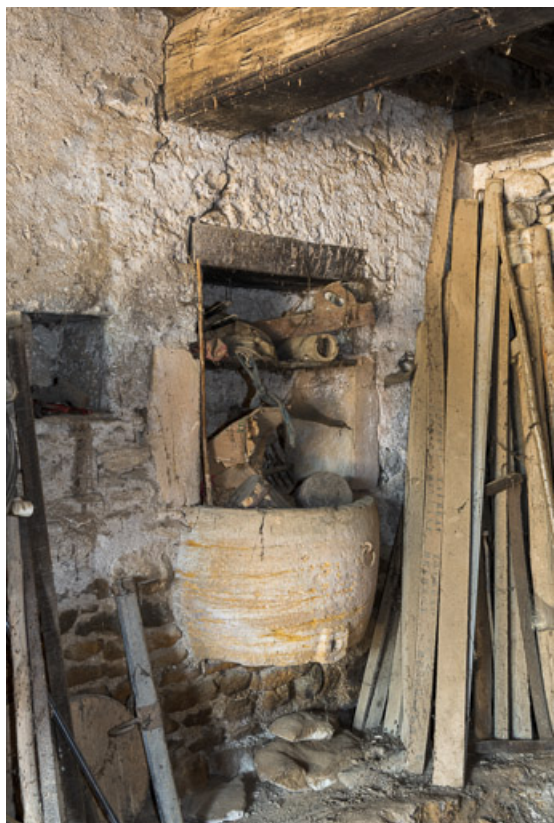
N° de l'illustration : 20197100216NUC4A

**Cuvier à lessive dans l'ancienne maison n°3 (A 380), partiellement reconstruite et entièrement transformée en remise.**  
71, Dyo, lieudit : Mans

La troisième ferme (parcelle A 380), propriété des enfants de Jean Augros en 1826, ne comportait qu'une maison, avec un petit bâtiment de dépendance à l'arrière, aujourd'hui disparu. Convertie en bâtiment agricole au milieu du XIXe siècle, la maison a connu d'importantes transformations. La façade principale, sur la cour, a été entièrement reconstruite en moellons et parpaings dans la seconde moitié du XXe siècle et percée de grandes ouvertures pour permettre notamment l'accès aux véhicules agricoles. En revanche, la façade postérieure est conservée, ainsi que le cuvier à lessive, en pierre, encastré dans la maçonnerie. Une petite dépendance a été construite, à la fin du XIXe siècle ou au début du XXe siècle, dans la cour, entre le mur-pignon de la maison Rioux et un petit bâtiment dépendant de la ferme Montmessin, la quatrième de l'enfilade (parcelle A 379).
