## DEMEURE ET FERME À MARINGUES

Bourgogne-Franche-Comté, Saône-et-Loire  
Saint-Julien-de-Civry  
Maringue

Dossier IA71003559 réalisé en 2019

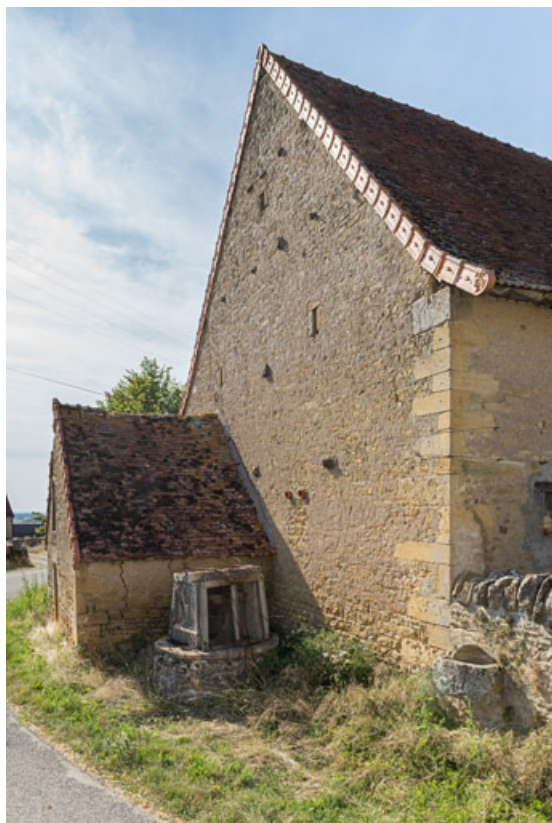
N° de l'illustration : 20197100208NUC4A

**Petit bâtiment contre la grange et puits. A droite, un récipient en pierre est inclus dans le mur de clôture de la propriété et servait à remplir l'abreuvoir des animaux de l'autre côté du mur, avec l'eau du puits.**

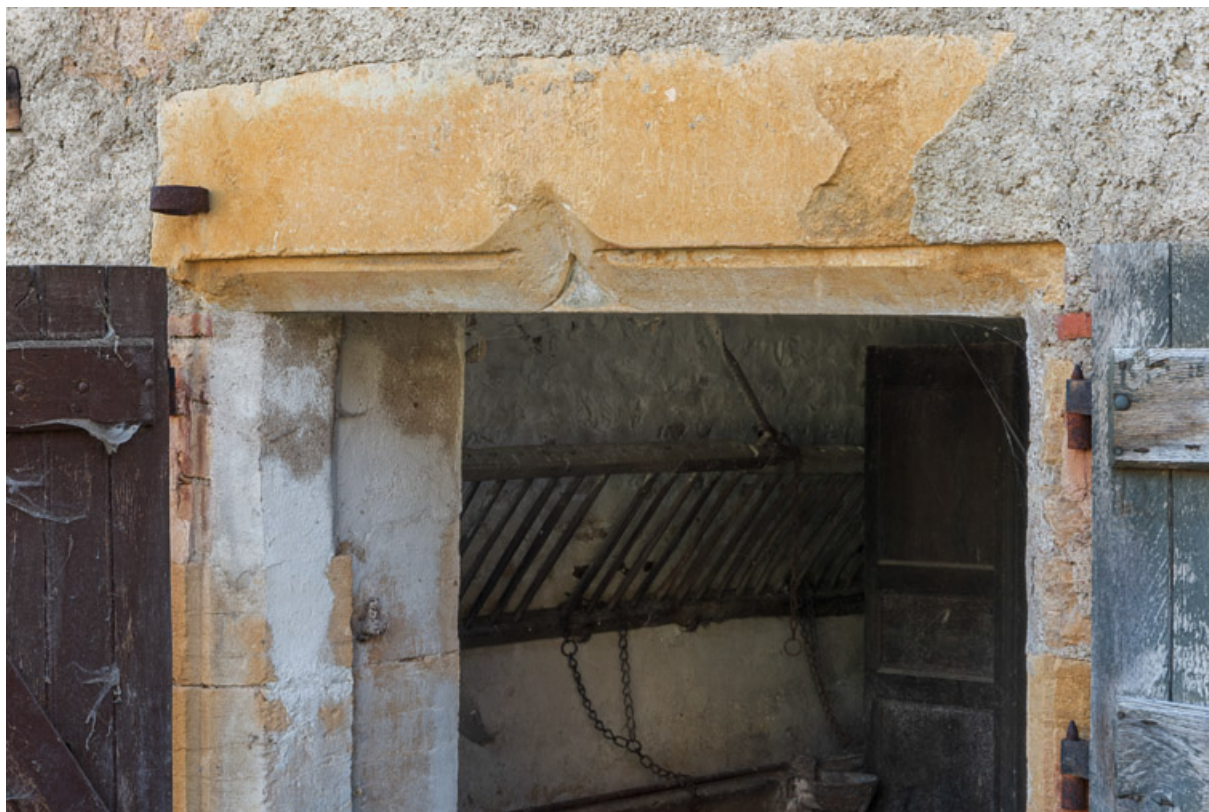
N° de l'illustration : 20197100207NUC4A

**Porte de l'étable double. Le bâtiment étant vraisemblablement plus récent que l'habitation, le linteau avec son accolade est probablement ici un remploi.**

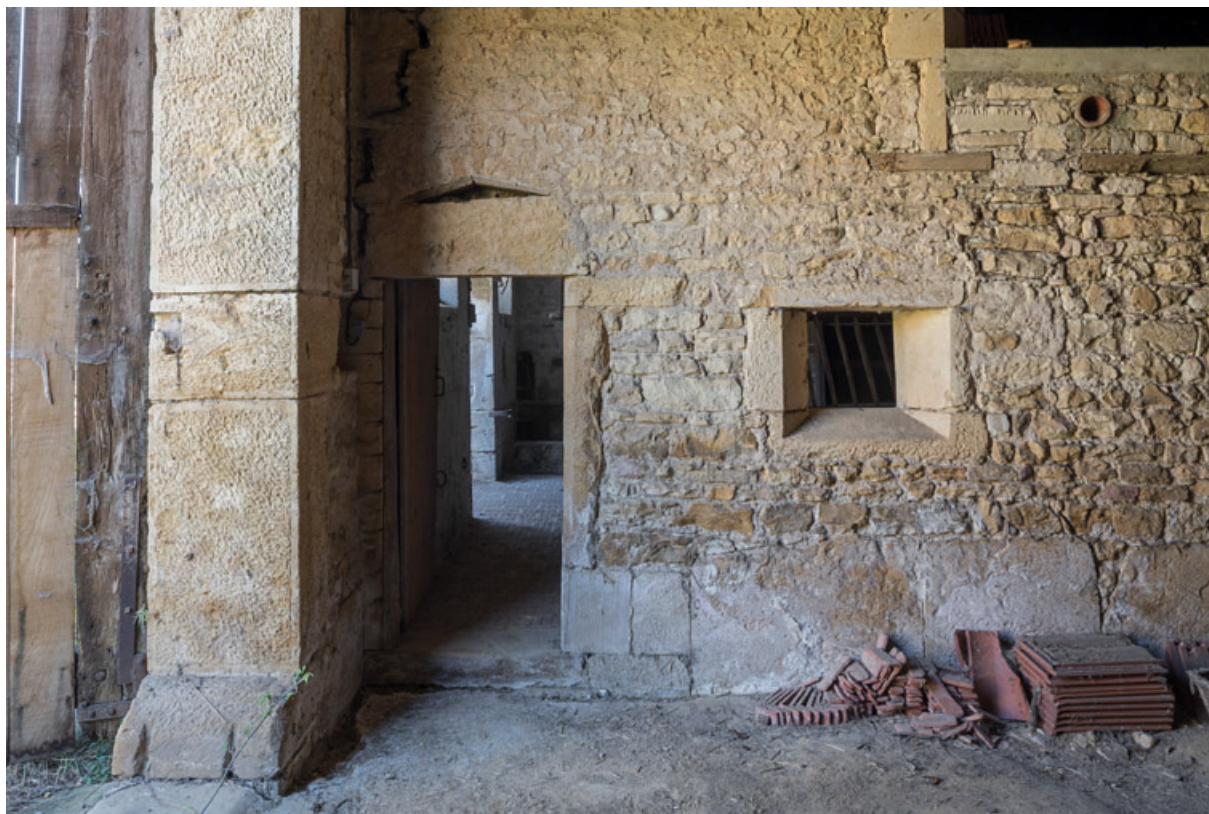
N° de l'illustration : 20197100201NUC4A

**Intérieur de la remise, à côté de l'étable, présentant un des piédroits de l'ouverture de la porte (avec son chasse-roue) et une partie du mur mitoyen avec l'étable percé d'une porte et de feurons.**

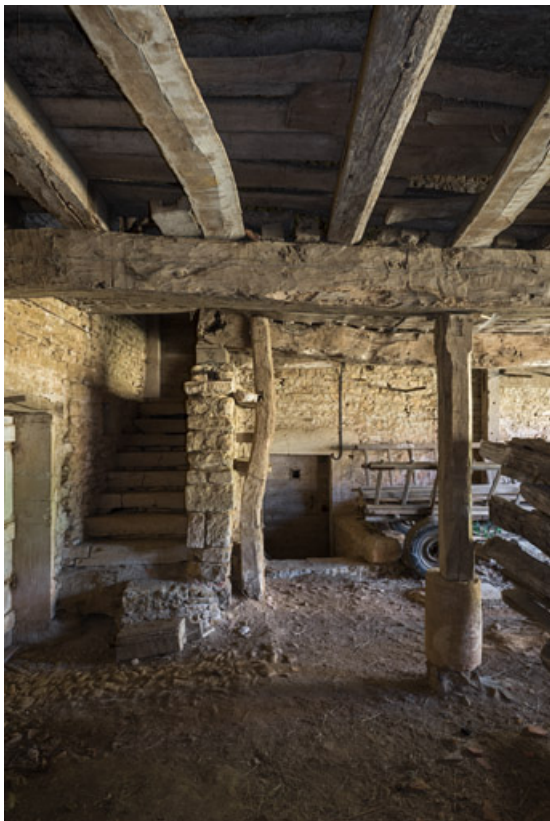
N° de l'illustration : 20197100203NUC4A

**Hangar à droite de la remise. Au fond, deux petits escaliers permettent l'accès à un cellier pour l'un et à une cave semi-enterrée pour le second.**

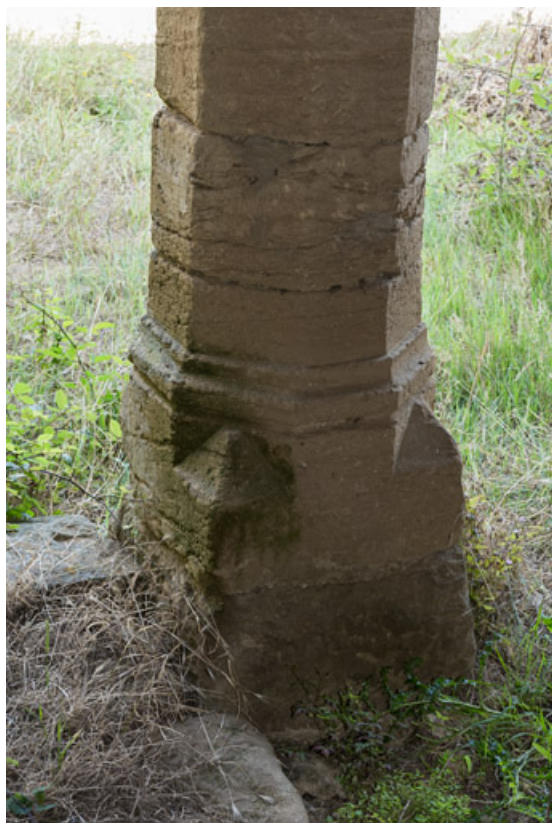
N° de l'illustration : 20197100205NUC4A

**Une des poutres du plancher du fenil est soutenu par ce pilier hexagonal, avec une base moulurée, utilisé en emploi.**  
71, Saint-Julien-de-Civry, lieudit : Maringue

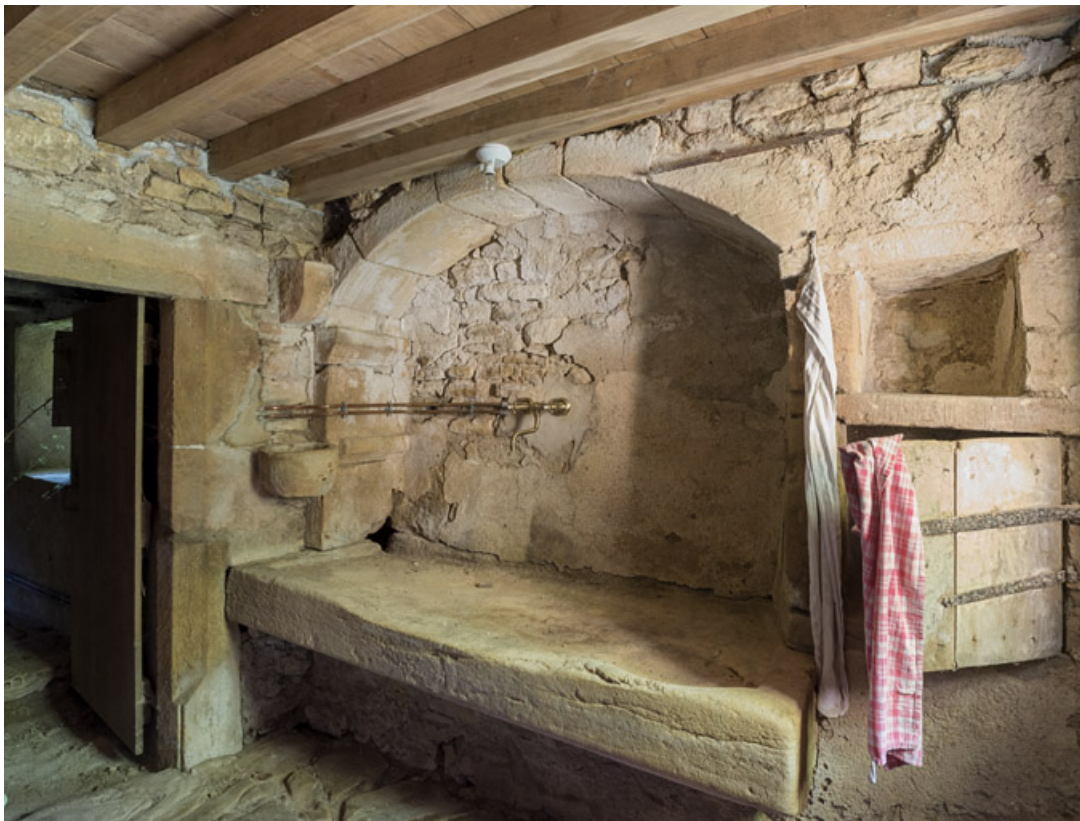
N° de l'illustration : 20197100187NUC4AQ

**La bassie, avec sa pierre d'évier, dans une niche.**

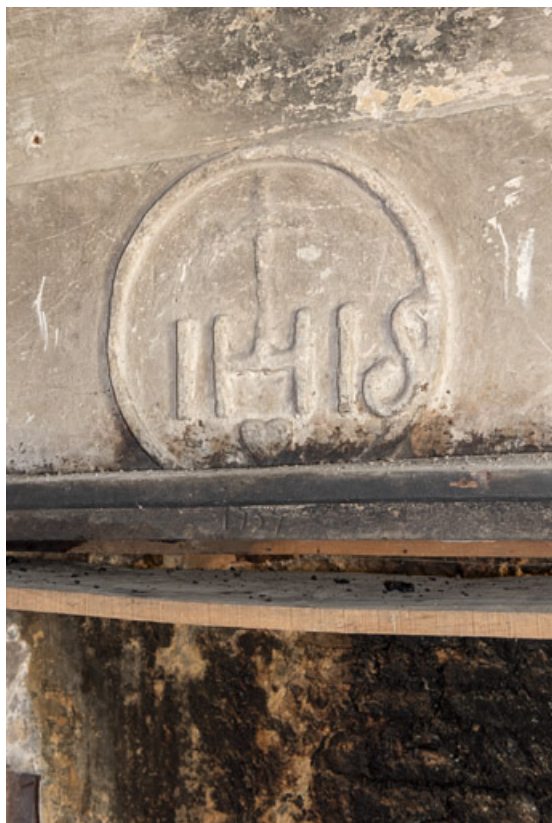
N° de l'illustration : 20197100189NUC4A

**Détail du linteau de la cheminée de la cuisine. Le monogramme "IHS" (auquel un second "i" a été intégré sans doute par erreur) est la transcription de l'abréviation du nom de Jésus en grec. La piété était présente quotidiennement dans la société rurale brionnaise au XVIIIe et XIXe siècles.**

Depuis le XV<sup>e</sup> siècle, de nombreuses évolutions ont été apportées aux bâtiments. Deux phases de travaux ont pu être identifiées, grâce à trois inscriptions : la date de 1758, gravée sur le linteau d'une cheminée au premier étage de la maison, celle de 1757 sur le linteau de la cheminée de la cuisine et une seconde date (18 ??), pas entièrement lisible, sur une des consoles de la même cheminée, indiquant des travaux au XIX<sup>e</sup> siècle. Les transformations du XVIII<sup>e</sup> siècle incluent également le percement d'une fenêtre à linteau cintré (devenue porte) sur le pignon est de l'habitation et d'une fenêtre de même style, côté cour, pour éclairer une des chambres. C'est probablement à cette époque qu'est construite la grande aile de dépendances dans la cour, abritant une étable, une remise, un hangar sur deux niveaux ouverts sur la cour (l'étage ayant été muré par la suite), une cave et un grenier au-dessus de cette dernière, éclairé côté jardin, par une grande lucarne avec une

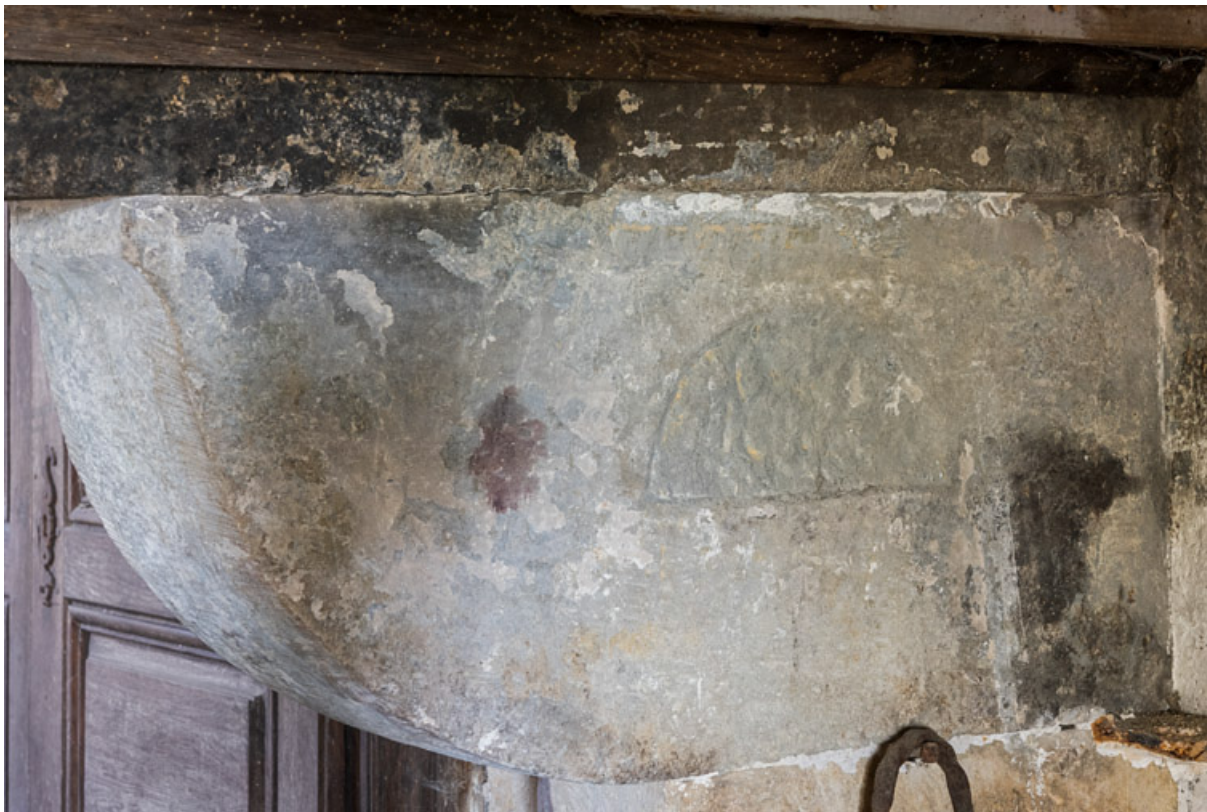
N° de l'illustration : 20197100190NUC4A

**Corbeau portant le linteau de la cheminée et sur lequel est gravé une date - "18??" - indiquant une reprise de cet élément (et sans doute d'autres transformations) au XIXe siècle.**

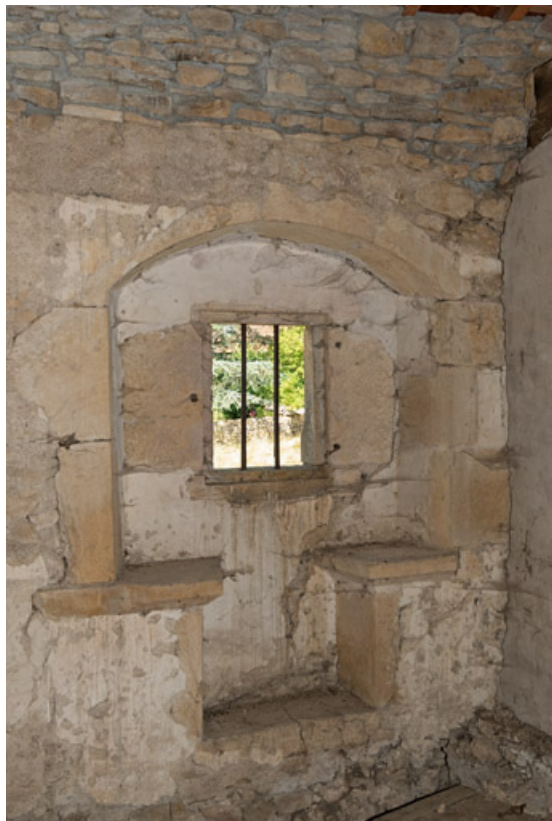
N° de l'illustration : 20197100194NUC4A

**Coussiège dans la grande chambre de l'étage**

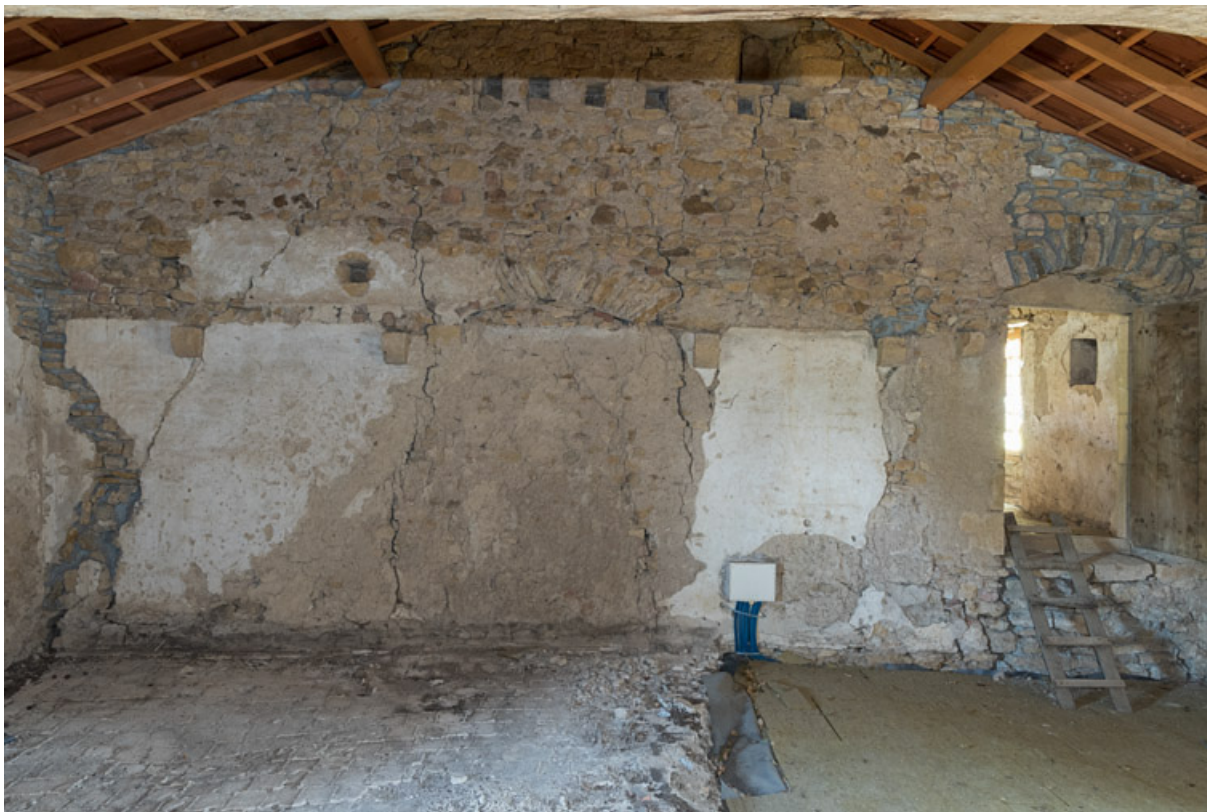
N° de l'illustration : 20197100195NUC4A

**Mur de la grande chambre, face à la cheminée. Les trous marquant l'emplacement d'anciennes poutres et la hauteur de l'enduit à la chaux, qui recouvre le mur, indique la présence d'un ancien plancher, qui séparait la pièce des combles.**

La maison présente également de nombreux éléments architecturaux caractéristiques du XV<sup>e</sup> siècle, notamment des baies à chanfrein arrêté en biais par un congé, dont certaines couronnées d'un linteau à accolade, et des fenêtres à coussièges à l'étage. Dans l'architecture rurale, ces éléments proviennent souvent d'autres bâtiments et sont utilisés en remploi. Ici, leur présence dans l'ensemble de l'édifice, aussi bien à l'extérieur qu'à l'intérieur, et leur nombre permettent d'attester qu'ils sont contemporains de la construction et réalisés spécifiquement pour cette dernière. Seule la cheminée de la grande chambre à l'étage, aujourd'hui partiellement détruite, est peut-être un remploi, sa taille monumentale étant disproportionnée par rapport à celle de la pièce. A l'origine, le manteau de la cheminée n'était d'ailleurs pas visible, masqué par un plancher qui séparait la chambre des combles. L'existence de ce plancher est attestée par la présence de corbeaux en pierre qui en soutenaient les solives.
