## DEMEURE ET FERME À MARINGUES

Bourgogne-Franche-Comté, Saône-et-Loire  
Saint-Julien-de-Civry  
Maringue

Dossier IA71003559 réalisé en 2019

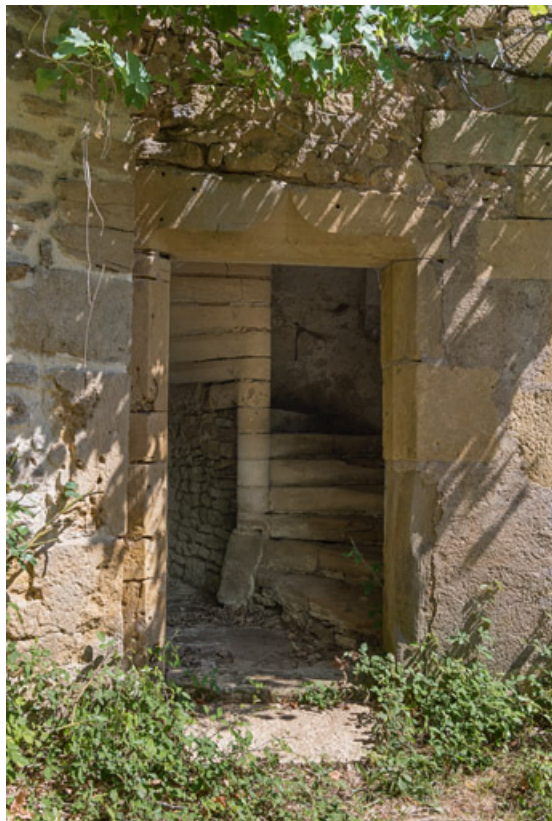
N° de l'illustration : 20197100196NUC4A

**Vue de l'escalier à vis et de sa porte d'accès, avec son linteau orné d'une accolade**  
71, Saint-Julien-de-Civry, lieudit : Maringue

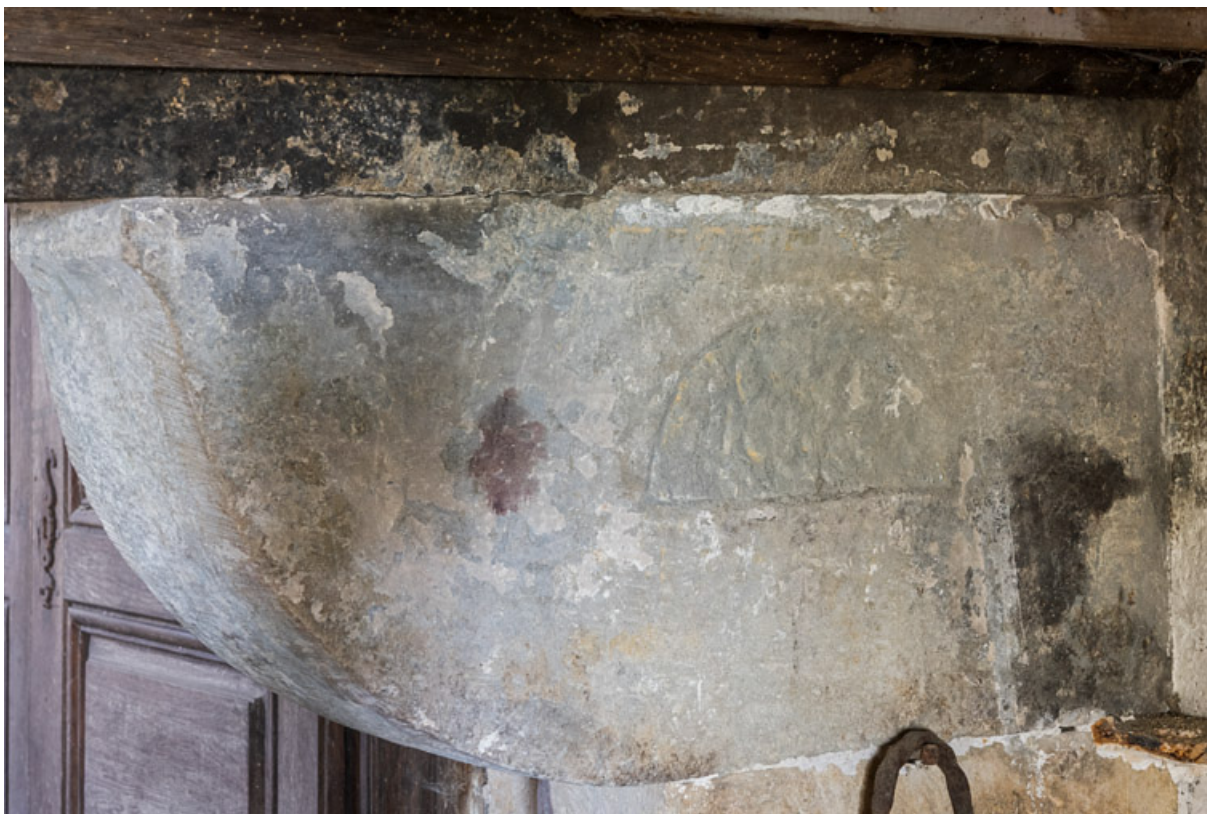
N° de l'illustration : 20197100190NUC4A

**Corbeau portant le linteau de la cheminée et sur lequel est gravé une date - "18??" - indiquant une reprise de cet élément (et sans doute d'autres transformations) au XIXe siècle.**
