DEMEURE ET FERME À MARINGUES

Bourgogne-Franche-Comté, Saône-et-Loire
Saint-Julien-de-Civry
Maringue

Dossier IA71003559 réalisé en 2019

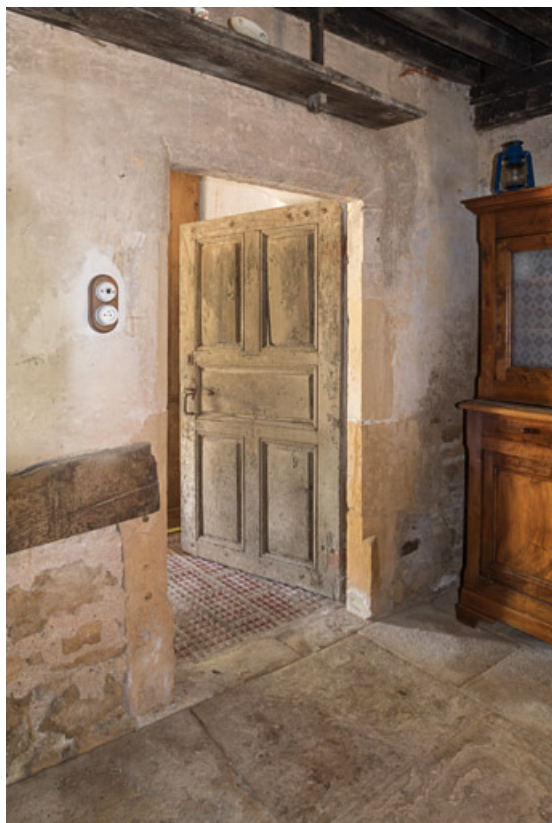
N° de l'illustration : 20197100188NUC4A

Porte au rez-de-chaussée de la demeure, entre la cuisine et une chambre. Son encadrement présente un chanfrein (angle abattu) qui se retrouve sur de nombreuses baies au rez-de-chaussée, comme à l'étage de l'habitation.

La maison présente également de nombreux éléments architecturaux caractéristiques du XV^e siècle, notamment des baies à chanfrein arrêté en biais par un congé, dont certaines couronnées d'un linteau à accolade, et des fenêtres à coussièges à l'étage. Dans l'architecture rurale, ces éléments proviennent souvent d'autres bâtiments et sont utilisés en remploi. Ici, leur présence dans l'ensemble de l'édifice, aussi bien à l'extérieur qu'à l'intérieur, et leur nombre permettent d'attester qu'ils sont contemporains de la construction et réalisés spécifiquement pour cette dernière. Seule la cheminée de la grande chambre à l'étage, aujourd'hui partiellement détruite, est peut-être un remploi, sa taille monumentale étant disproportionnée par rapport à celle de la pièce. A l'origine, le manteau de la cheminée n'était d'ailleurs pas visible, masqué par un plancher qui séparait la chambre des combles. L'existence de ce plancher est attestée par la présence de corbeaux en pierre qui en soutenaient les solives.

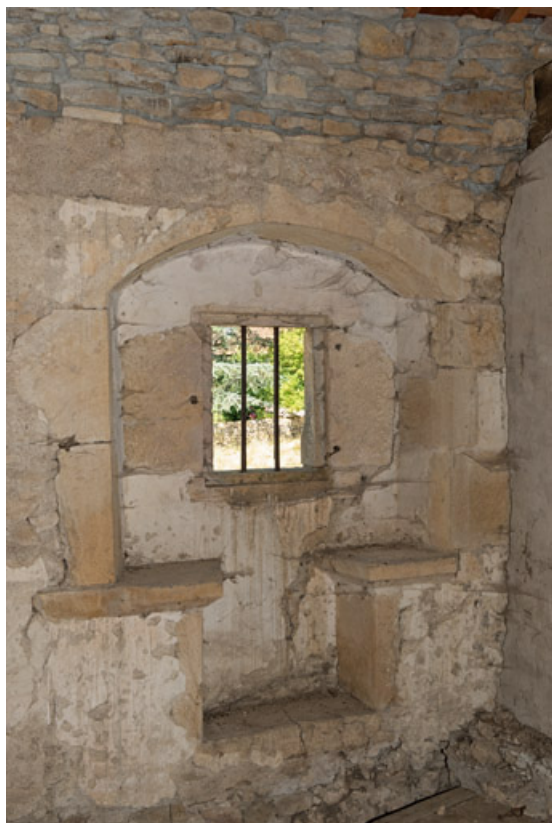
N° de l'illustration : 20197100194NUC4A

Coussiège dans la grande chambre de l'étage
