DEMEURE ET FERME À MARINGUES

Bourgogne-Franche-Comté, Saône-et-Loire
Saint-Julien-de-Civry
Maringue

Dossier IA71003559 réalisé en 2019

Auteur(s) : Philippe Mairot, Aurélien Michel

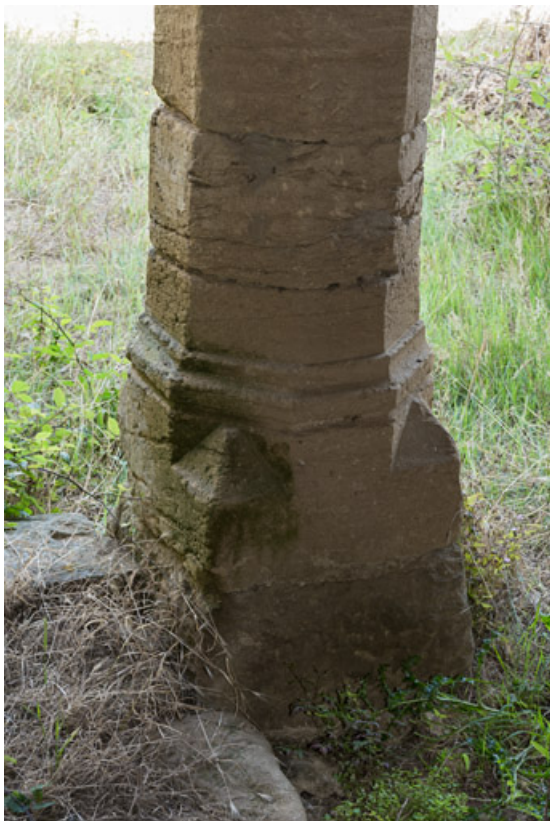
N° de l'illustration : 20197100205NUC4A

Une des poutres du plancher du fenil est soutenu par ce pilier hexagonal, avec une base moulurée, utilisé en remploi.
71, Saint-Julien-de-Civry, lieudit : Maringue

L'ensemble comprend également trois bâtiments; une étable à l'angle sud-est de la maison, une autre (destinée aux chèvres et moutons) dans son prolongement à l'ouest. Enfin, une aile en retour d'équerre abrite une étable à bovins, une remise, un hangar, surmonté d'un fenil, dont le plancher est en partie soutenue par une pile hexagonale en calcaire jaune et à bases prismatiques, ainsi qu'une cave et un grenier à grains accessibles par quelques degrés. Cette aile est couverte d'un toit à longs pans en tuiles plates.

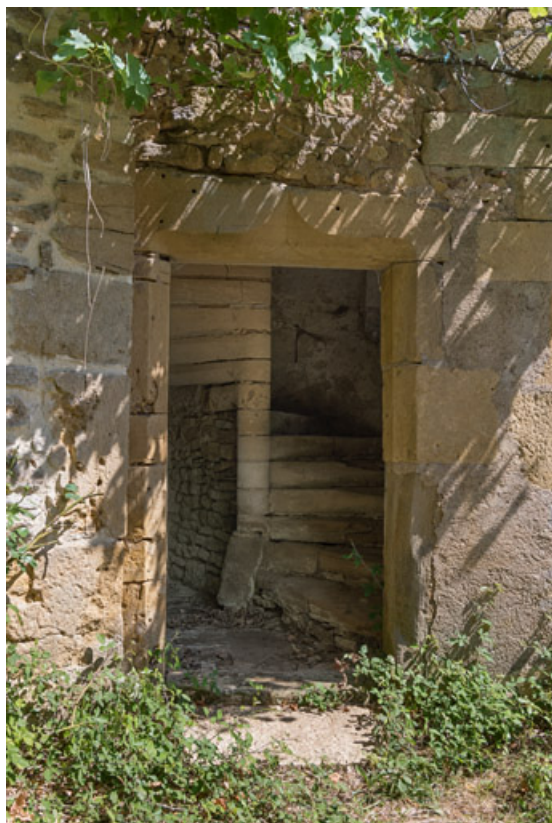
N° de l'illustration : 20197100196NUC4A

Vue de l'escalier à vis et de sa porte d'accès, avec son linteau orné d'une accolade
71, Saint-Julien-de-Civry, lieudit : Maringue

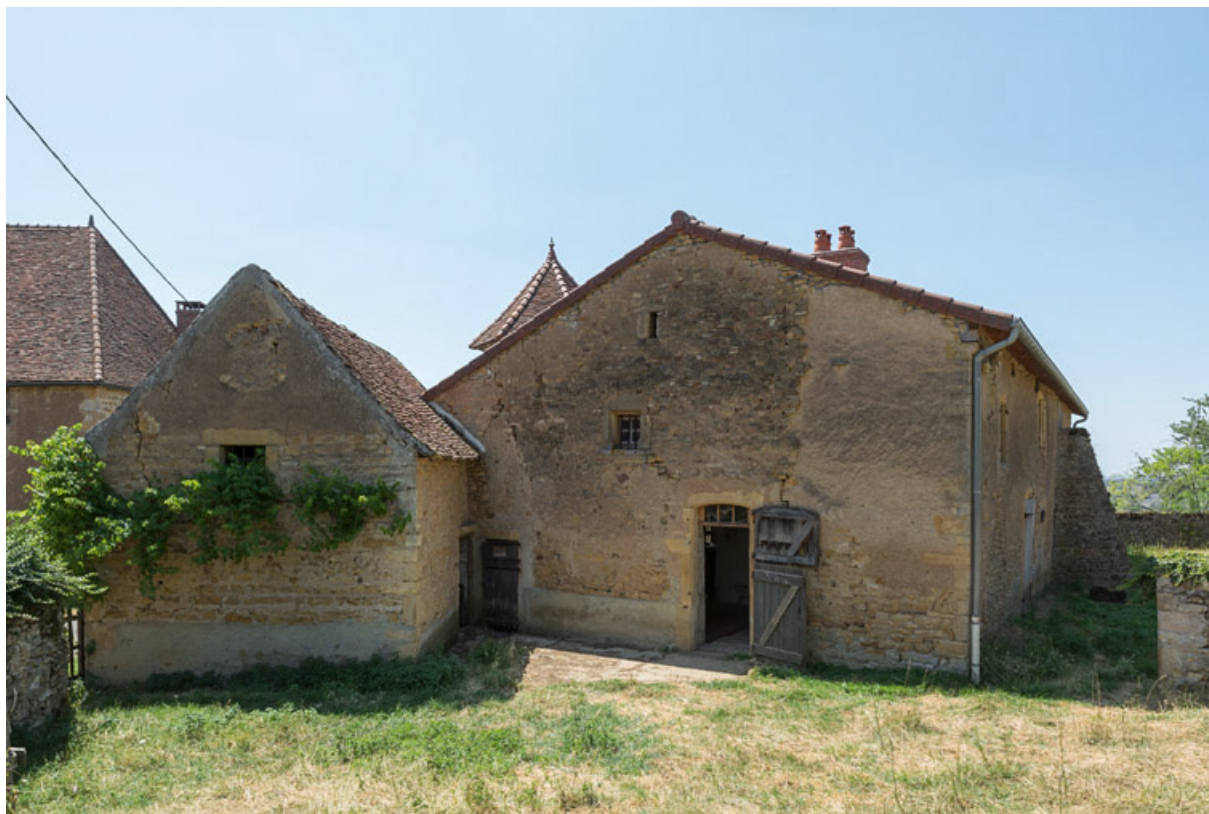
N° de l'illustration : 20197100184NUC4A

Mur-pignon est de la demeure joignant la petite écurie, fermant la cour de ferme à l'est
71, Saint-Julien-de-Civry, lieudit : Maringue

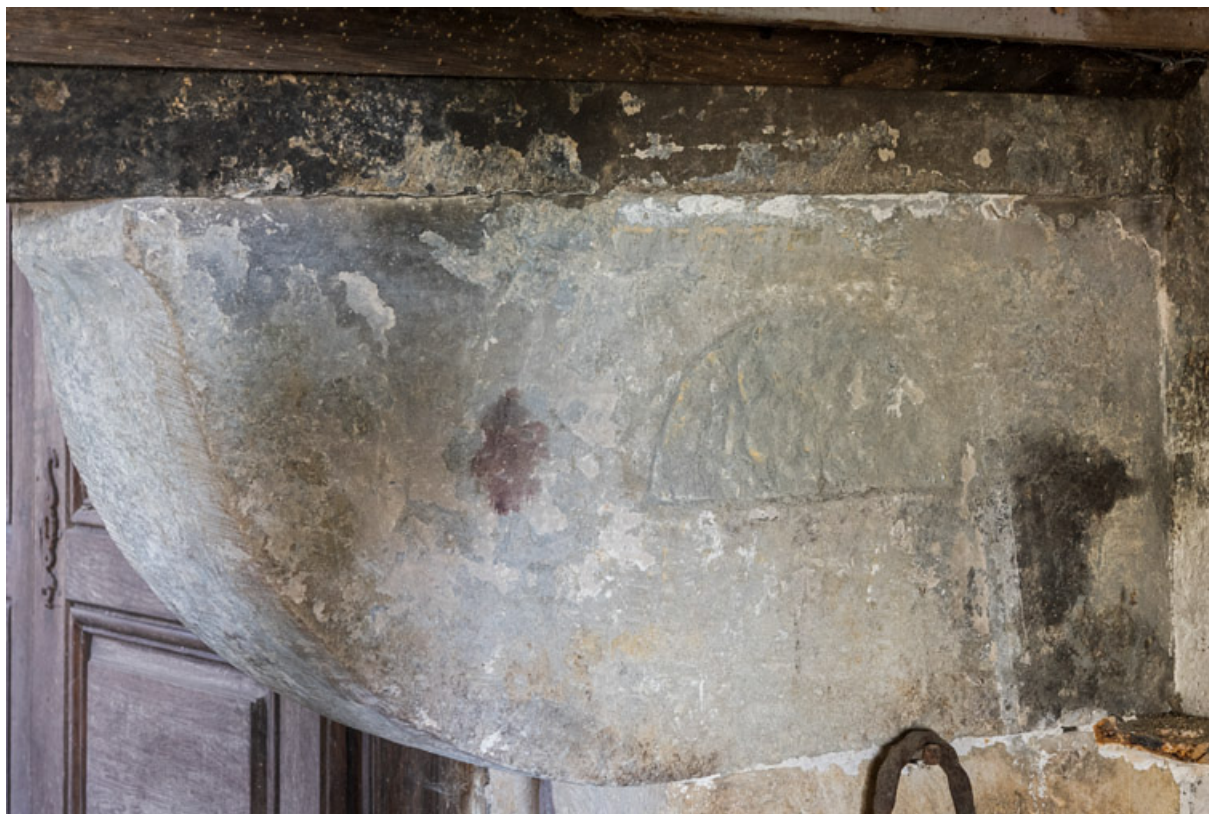
N° de l'illustration : 20197100190NUC4A

Corbeau portant le linteau de la cheminée et sur lequel est gravé une date - "18??" - indiquant une reprise de cet élément (et sans doute d'autres transformations) au XIXe siècle.

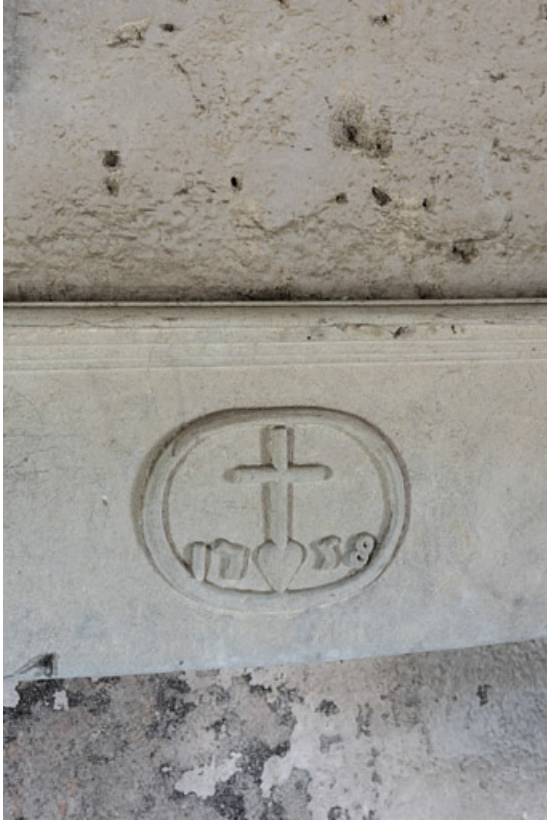
N° de l'illustration : 20197100192NUC4A

Détail du linteau de la cheminée portant la date de 1758 (indiquant probablement une série de transformations à cette date) dans un médaillon également décoré d'une représentation du Sacré-Coeur.

Depuis le XV^e siècle, de nombreuses évolutions ont été apportées aux bâtiments. Deux phases de travaux ont pu être identifiées, grâce à trois inscriptions : la date de 1758, gravée sur le linteau d'une cheminée au premier étage de la maison, celle de 1757 sur le linteau de la cheminée de la cuisine et une seconde date (18 ??), pas entièrement lisible, sur une des consoles de la même cheminée, indiquant des travaux au XIX^e siècle. Les transformations du XVIII^e siècle incluent également le percement d'une fenêtre à linteau cintré (devenue porte) sur le pignon est de l'habitation et d'une fenêtre de même style, côté cour, pour éclairer une des chambres. C'est probablement à cette époque qu'est construite la grande aile de dépendances dans la cour, abritant une étable, une remise, un hangar sur deux niveaux ouverts sur la cour (l'étage ayant été muré par la suite), une cave et un grenier au-dessus de cette dernière, éclairé côté jardin, par une grande lucarne avec une
