DEMEURE ET FERME À MARINGUES

Bourgogne-Franche-Comté, Saône-et-Loire
Saint-Julien-de-Civry
Maringue

Dossier IA71003559 réalisé en 2019

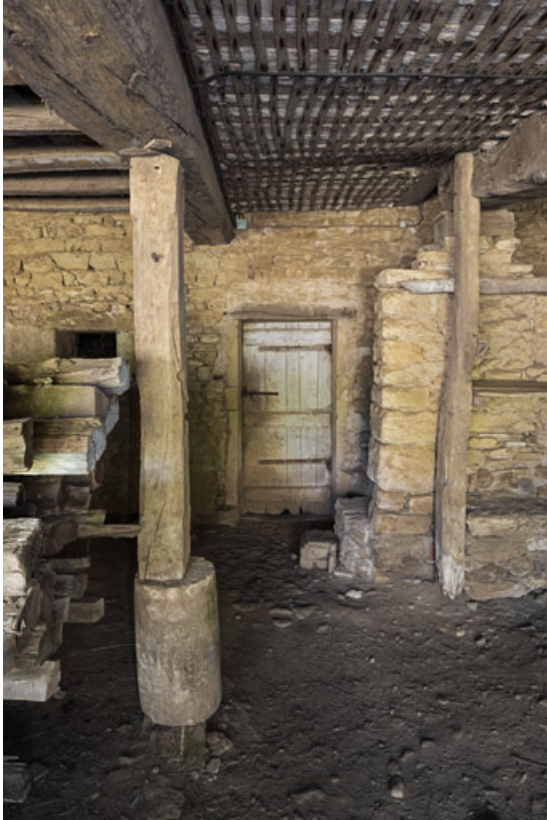
N° de l'illustration : 20197100204NUC4A

Un fenil a été aménagé au-dessus du hangar. Son plancher est constitué de solives en bois, entre lesquelles s'intercalent des bottes de paille. Le tout est couvert de lattes.
