DEMEURE ET FERME À MARINGUES

Bourgogne-Franche-Comté, Saône-et-Loire
Saint-Julien-de-Civry
Maringue

Dossier IA71003559 réalisé en 2019

Auteur(s) : Philippe Mairot, Aurélien Michel

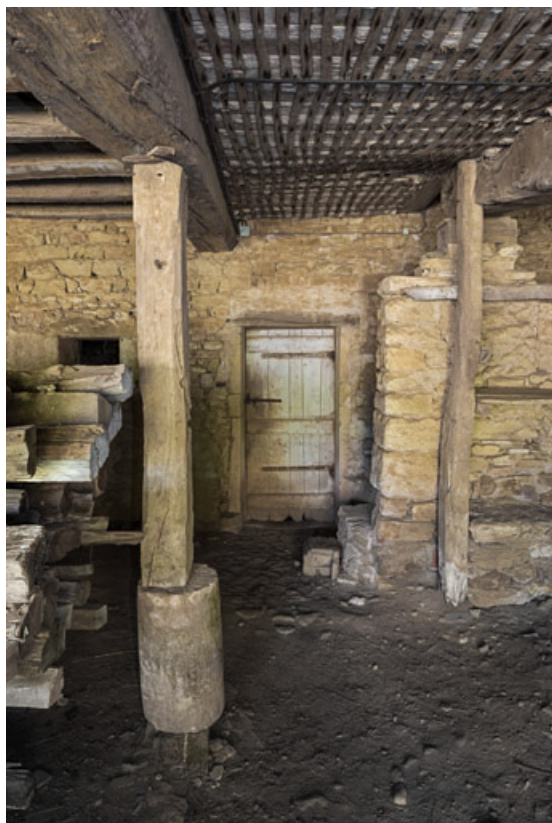
N° de l'illustration : 20197100204NUC4A

Un fenil a été aménagé au-dessus du hangar. Son plancher est constitué de solives en bois, entre lesquelles s'intercalent des bottes de paille. Le tout est couvert de lattes.

L'ensemble comprend également trois bâtiments; une étable à l'angle sud-est de la maison, une autre (destinée aux chèvres et moutons) dans son prolongement à l'ouest. Enfin, une aile en retour d'équerre abrite une étable à bovins, une remise, un hangar, surmonté d'un fenil, dont le plancher est en partie soutenue par une pile hexagonale en calcaire jaune et à bases prismatiques, ainsi qu'une cave et un grenier à grains accessibles par quelques degrés. Cette aile est couverte d'un toit à longs pans en tuiles plates.
