## DEMEURE ET FERME À MARINGUES

Bourgogne-Franche-Comté, Saône-et-Loire  
Saint-Julien-de-Civry  
Maringue

Dossier IA71003559 réalisé en 2019  
Auteur(s) : Philippe Mairot, Aurélien Michel

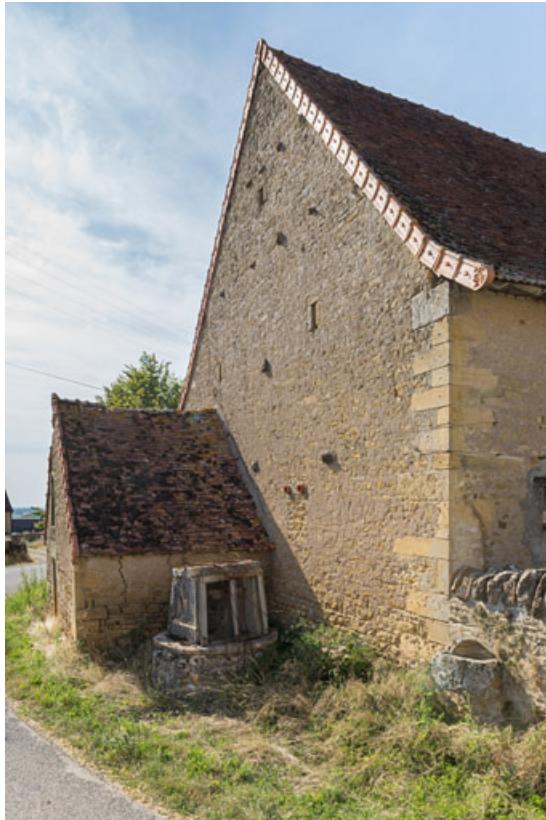
**Petit bâtiment contre la grange et puits. A droite, un récipient en pierre est inclus dans le mur de clôture de la propriété et servait à remplir l'abreuvoir des animaux de l'autre côté du mur, avec l'eau du puits.**

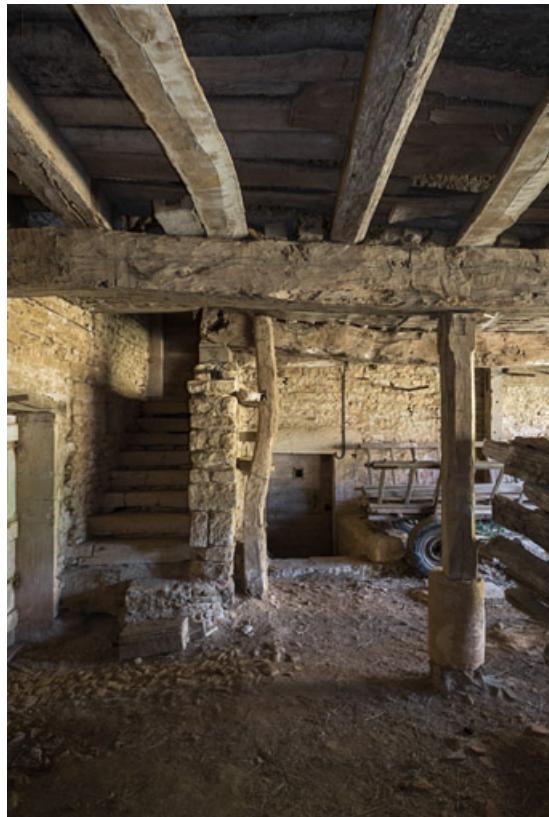
**Hangar à droite de la remise. Au fond, deux petits escaliers permettent l'accès à un cellier pour l'un et à une cave semi-enterrée pour le second.**

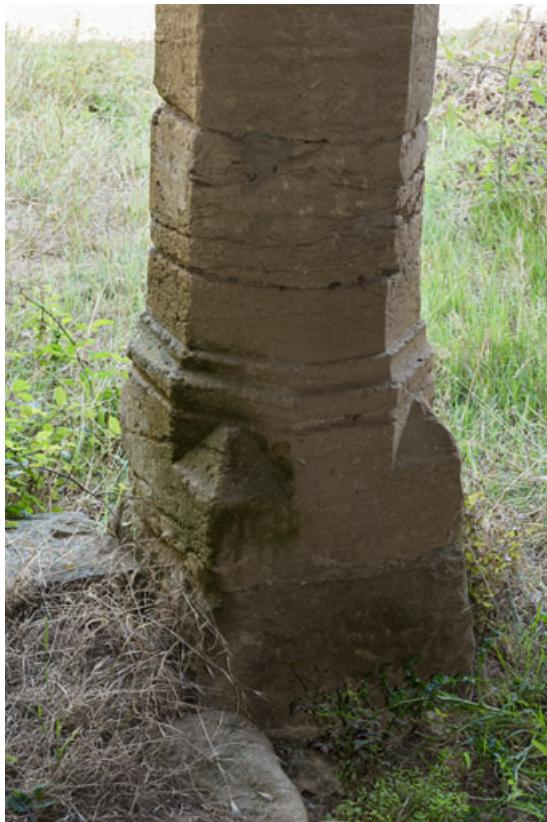
**Une des poutres du plancher du fenil est soutenu par ce pilier hexagonal, avec une base moulurée, utilisé en remploi.**  
71, Saint-Julien-de-Civry, lieudit : Maringue

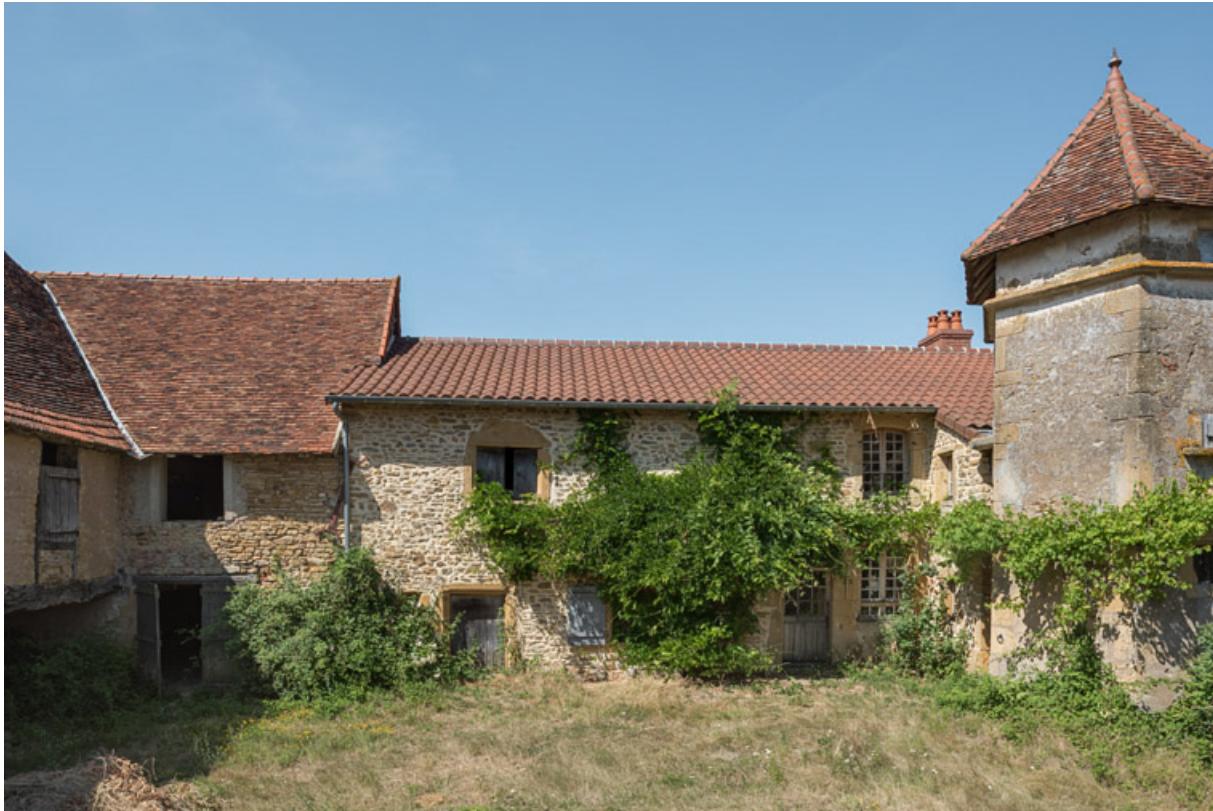
**Vue de l'ensemble des bâtiments fermant la cour au nord. De gauche à droite, un bâtiment agricole avec son toit pentu, abritant une étable et un fenil, et la maison avec sa tour d'escalier hexagonale hors-œuvre.**

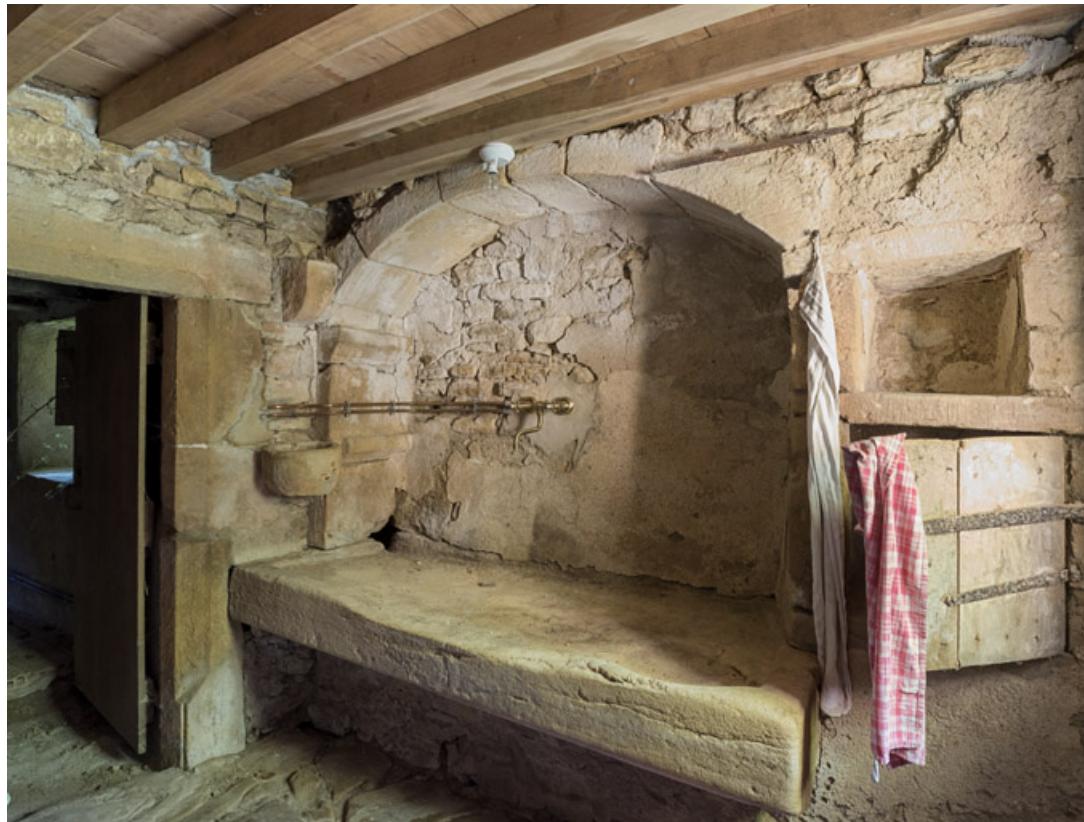
**La bassie, avec sa pierre d'évier, dans une niche.**

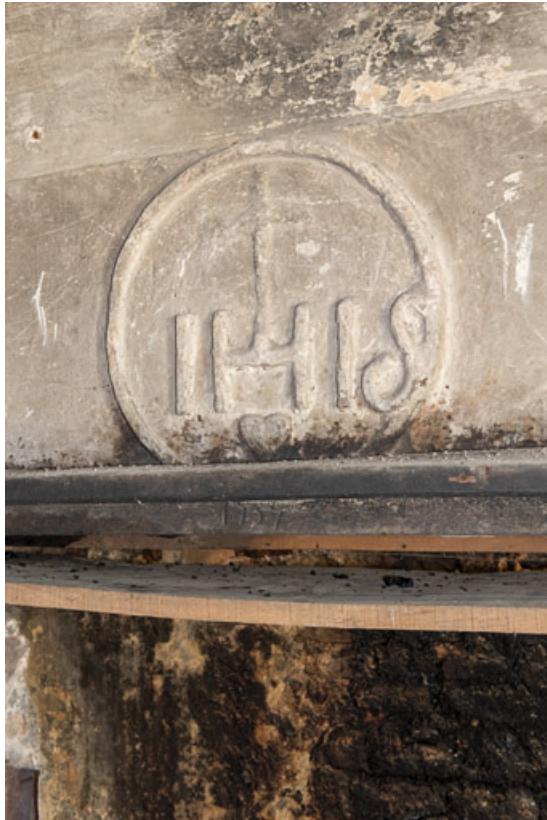
Détail du linteau de la cheminée de la cuisine. Le monogramme "IHS" (auquel un second "i" a été intégré sans doute par erreur) est la transcription de l'abréviation du nom de Jésus en grec. La piété était présente quotidiennement dans la société rurale brionnaise au XVIIIe et XIXe siècles.

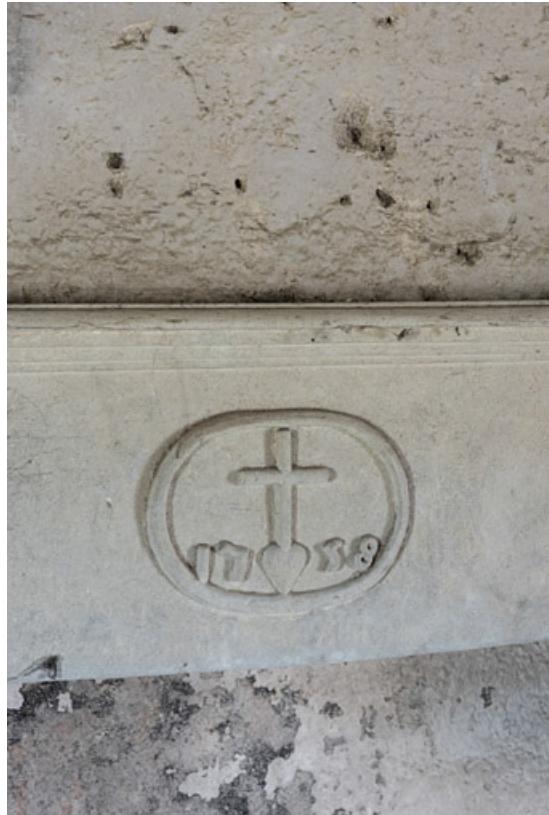
**Détail du linteau de la cheminée portant la date de 1758 (indiquant probablement une série de transformations à cette date) dans un médaillon également décoré d'une représentation du Sacré-Coeur.**

Depuis le XVe siècle, de nombreuses évolutions ont été apportées aux bâtiments. Deux phases de travaux ont pu être identifiées, grâce à trois inscriptions : la date de 1758, gravée sur le linteau d'une cheminée au premier étage de la maison, celle de 1757 sur le linteau de la cheminée de la cuisine et une seconde date (18 ??), pas entièrement lisible, sur une des consoles de la même cheminée, indiquant des travaux au XIXe siècle. Les transformations du XVIIIe siècle incluent également le percement d'une fenêtre à linteau cintré (devenue porte) sur le pignon est de l'habitation et d'une fenêtre de même style, côté cour, pour éclairer une des chambres. C'est probablement à cette époque qu'est construite la grande aile de dépendances dans la cour, abritant une étable, une remise, un hangar sur deux niveaux ouverts sur la cour (l'étage ayant été muré par la suite), une cave et un grenier au-dessus de cette dernière, éclairé côté jardin, par une grande lucarne avec une

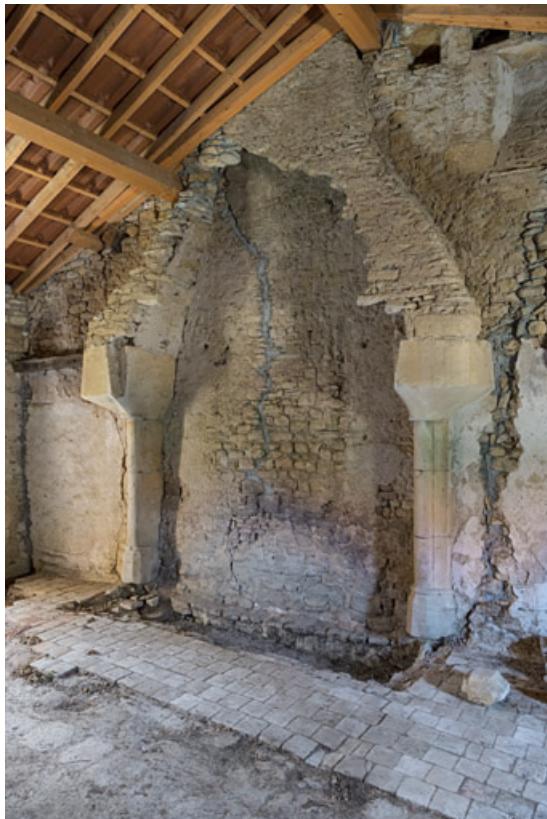
**Cheminée, partiellement démantelée dans une grande chambre à l'étage, qui fut peut-être utilisée en remploi comme pourrait l'indiquer sa taille disproportionnée par rapport à la pièce, à moins que le toit n'ait été plus haut à l'origine.**

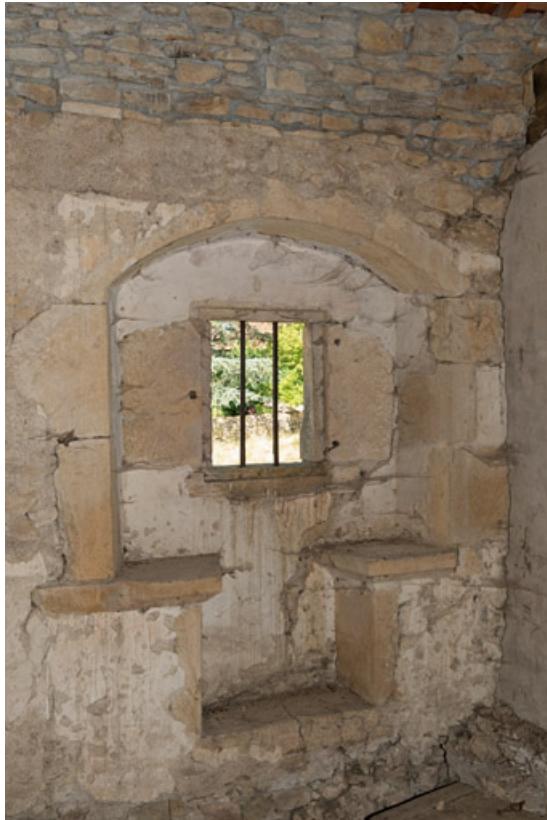
**Coussiège dans la grande chambre de l'étage**
