## DEMEURE ET FERME À MARINGUES

Bourgogne-Franche-Comté, Saône-et-Loire  
Saint-Julien-de-Civry  
Maringue

Dossier IA71003559 réalisé en 2019

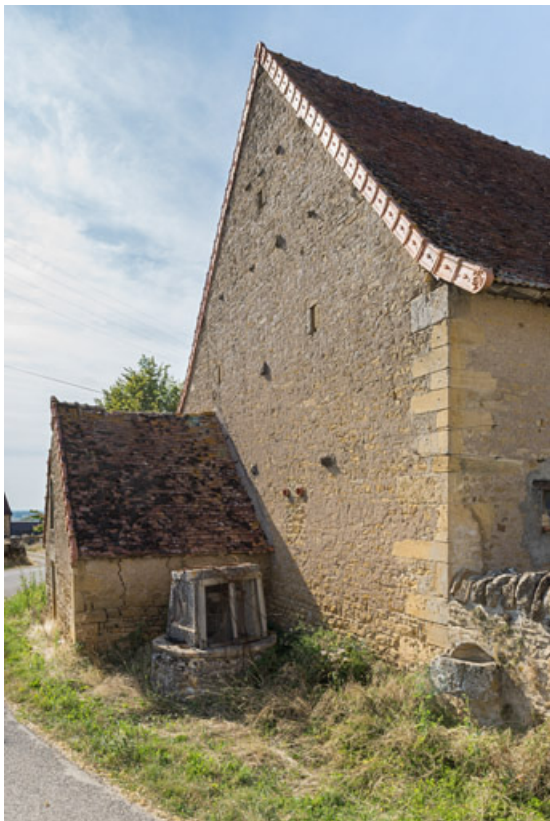
N° de l'illustration : 20197100208NUC4A

**Petit bâtiment contre la grange et puits. A droite, un récipient en pierre est inclus dans le mur de clôture de la propriété et servait à remplir l'abreuvoir des animaux de l'autre côté du mur, avec l'eau du puits.**

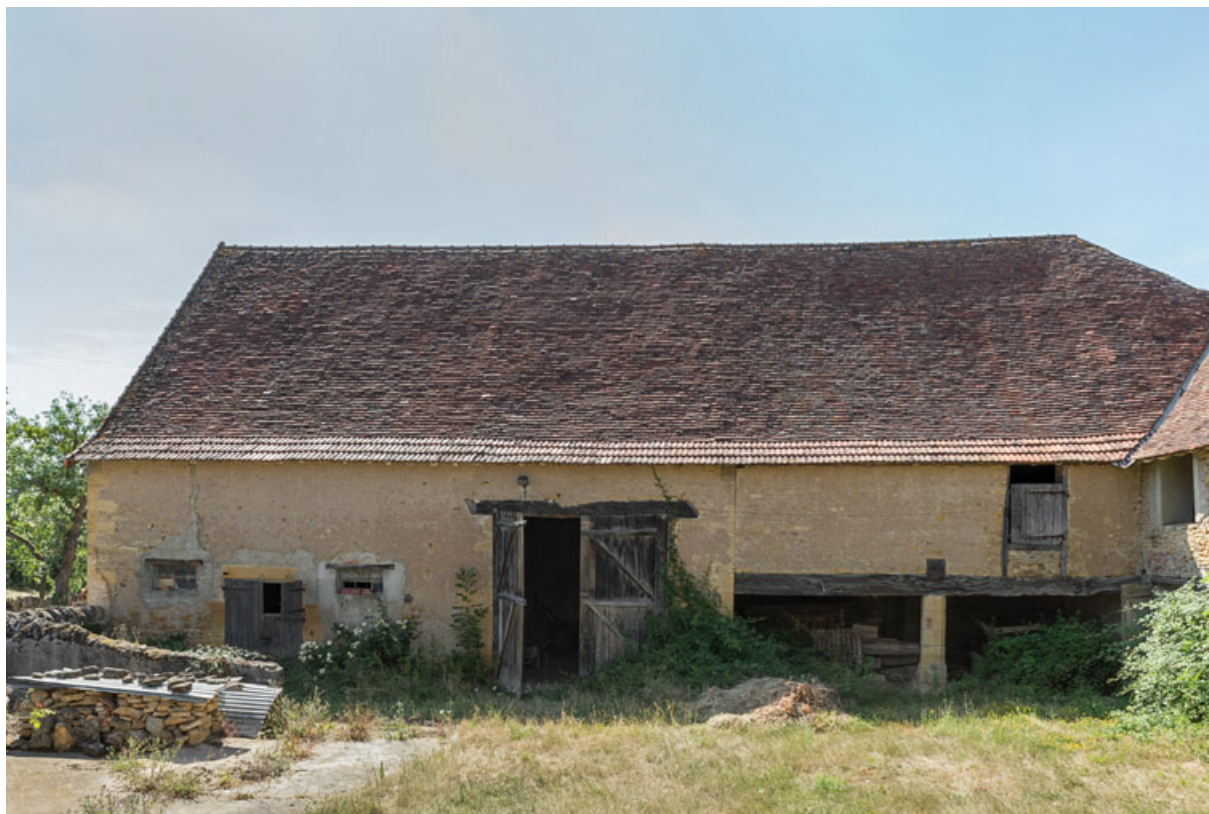
N° de l'illustration : 20197100200NUC4A

**Aile de dépendance fermant la cour à l'ouest, vraisemblablement construit au XVIIIe siècle, abritant la grange (avec une étable double pour les bovins), un hangar, une cave et un grenier.**

L'ensemble comprend également trois bâtiments; une étable à l'angle sud-est de la maison, une autre (destinée aux chèvres et moutons) dans son prolongement à l'ouest. Enfin, une aile en retour d'équerre abrite une étable à bovins, une remise, un hangar, surmonté d'un fenil, dont le plancher est en partie soutenue par une pile hexagonale en calcaire jaune et à bases prismatiques, ainsi qu'une cave et un grenier à grains accessibles par quelques degrés. Cette aile est couverte d'un toit à longs pans en tuiles plates.

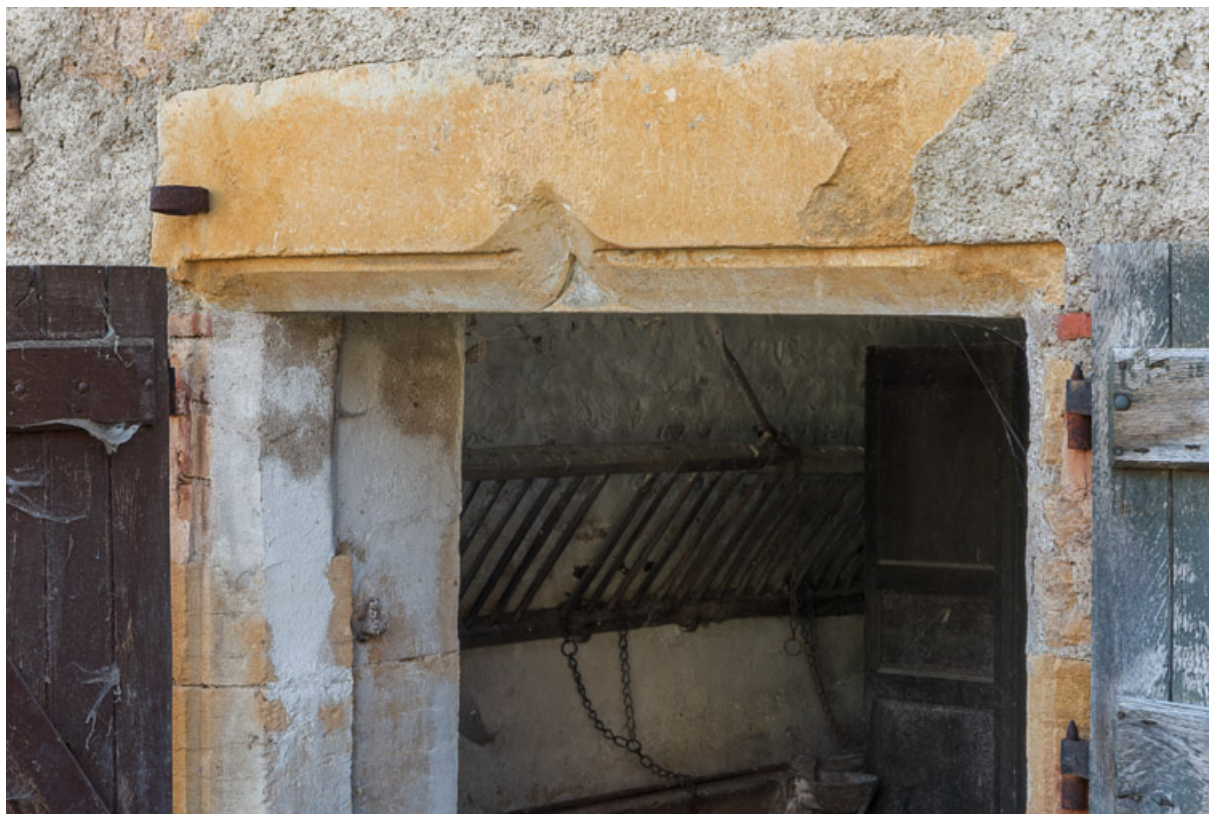
N° de l'illustration : 20197100207NUC4A

**Porte de l'étable double. Le bâtiment étant vraisemblablement plus récent que l'habitation, le linteau avec son accolade est probablement ici un remploi.**

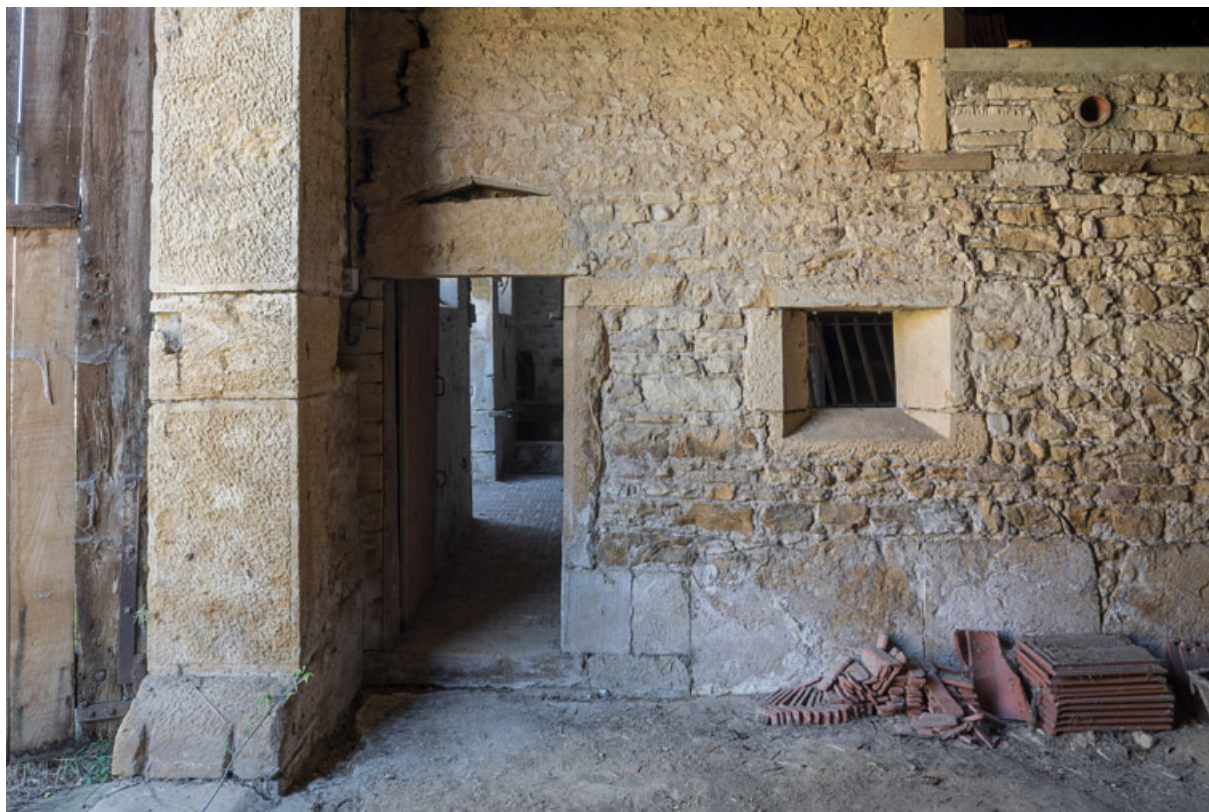
N° de l'illustration : 20197100201NUC4A

**Intérieur de la remise, à côté de l'étable, présentant un des piédroits de l'ouverture de la porte (avec son chasse-roue) et une partie du mur mitoyen avec l'étable percé d'une porte et de feurons.**

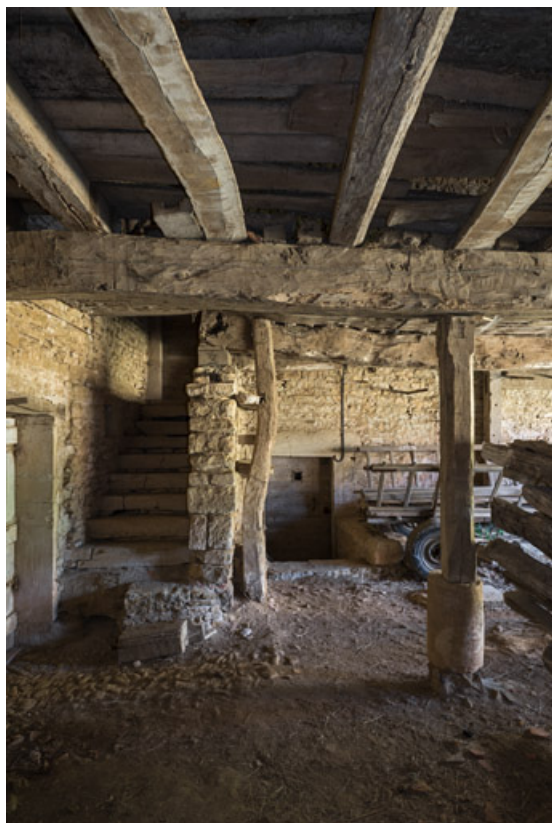
N° de l'illustration : 20197100203NUC4A

**Hangar à droite de la remise. Au fond, deux petits escaliers permettent l'accès à un cellier pour l'un et à une cave semi-enterrée pour le second.**

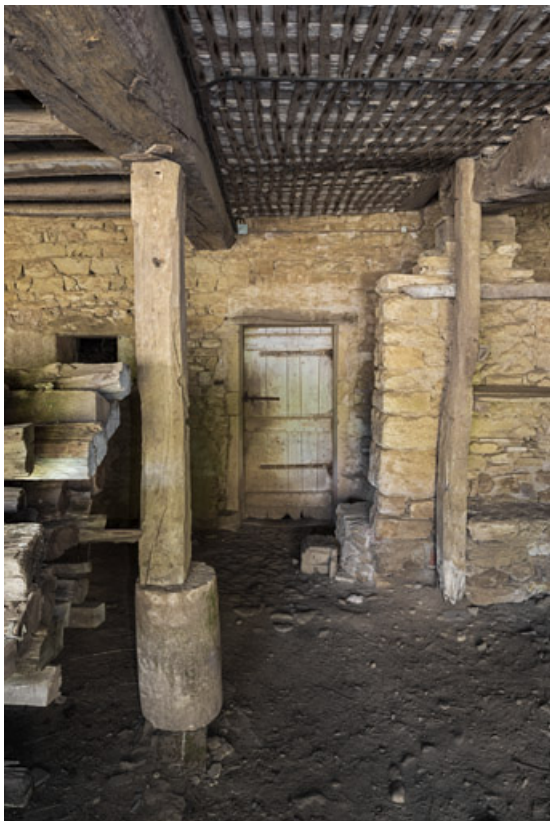
N° de l'illustration : 20197100204NUC4A

**Un fenil a été aménagé au-dessus du hangar. Son plancher est constitué de solives en bois, entre lesquelles s'intercalent des bottes de paille. Le tout est couvert de lattes.**

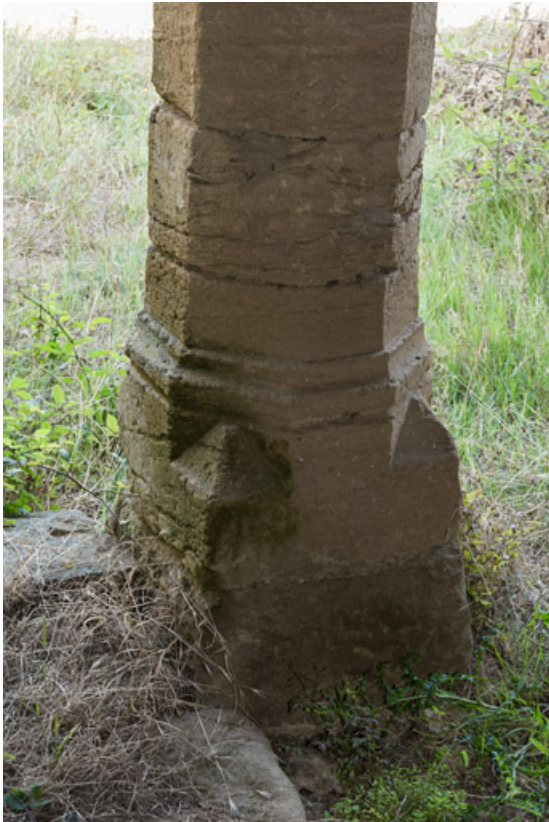
N° de l'illustration : 20197100205NUC4A

**Une des poutres du plancher du fenil est soutenu par ce pilier hexagonal, avec une base moulurée, utilisé en emploi.**  
71, Saint-Julien-de-Civry, lieudit : Maringue

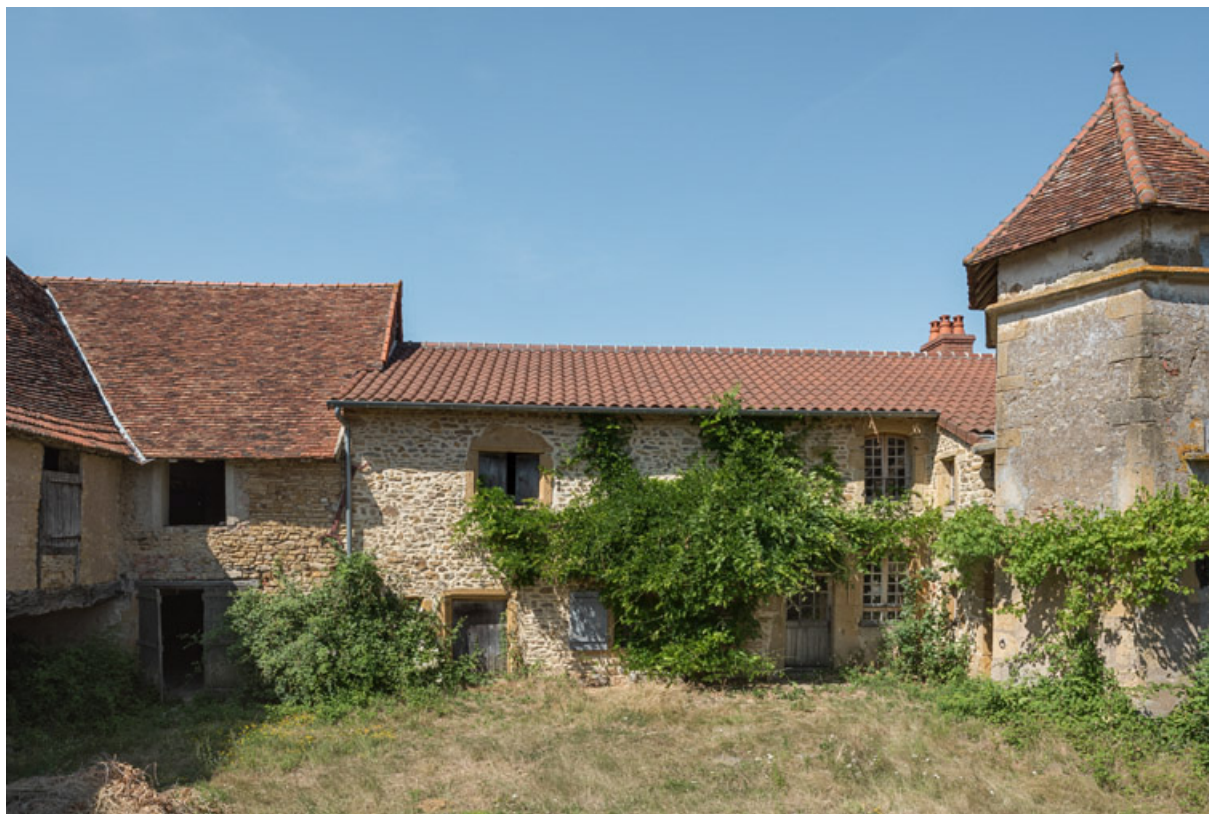
N° de l'illustration : 20197100199NUC4A

**Vue de l'ensemble des bâtiments fermant la cour au nord. De gauche à droite, un bâtiment agricole avec son toit pentu, abritant une étable et un fenil, et la maison avec sa tour d'escalier hexagonale hors-oeuvre.**

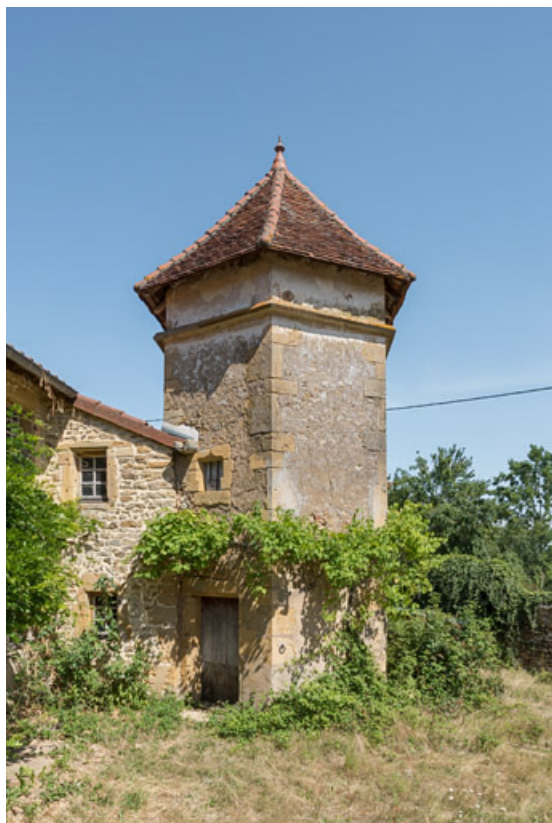
N° de l'illustration : 20197100197NUC4A

**Vue de la tour hexagonale abritant un escalier à vis et, au sommet, un pigeonnier.**

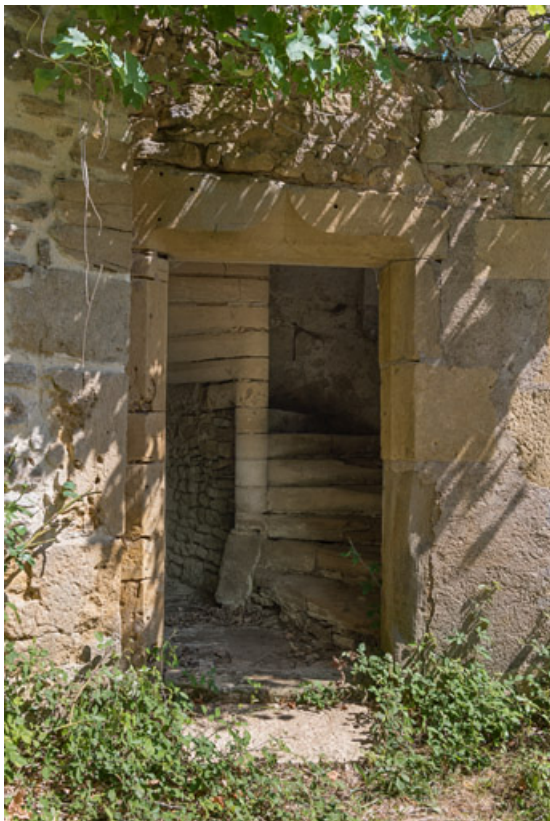
N° de l'illustration : 20197100196NUC4A

**Vue de l'escalier à vis et de sa porte d'accès, avec son linteau orné d'une accolade**  
71, Saint-Julien-de-Civry, lieudit : Maringue

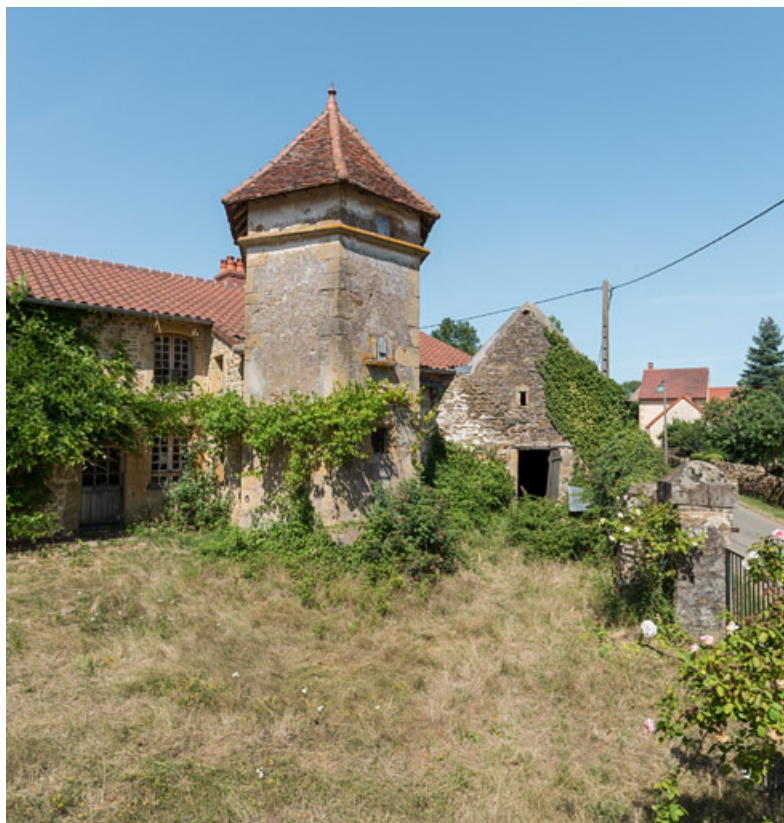
N° de l'illustration : 20197100198NUC4AQ

**Vue de la façade antérieure de la maison, de la tour d'escalier et d'un petit bâtiment agricole, abritant également une étable ou écurie et fermant la cour à l'est.**

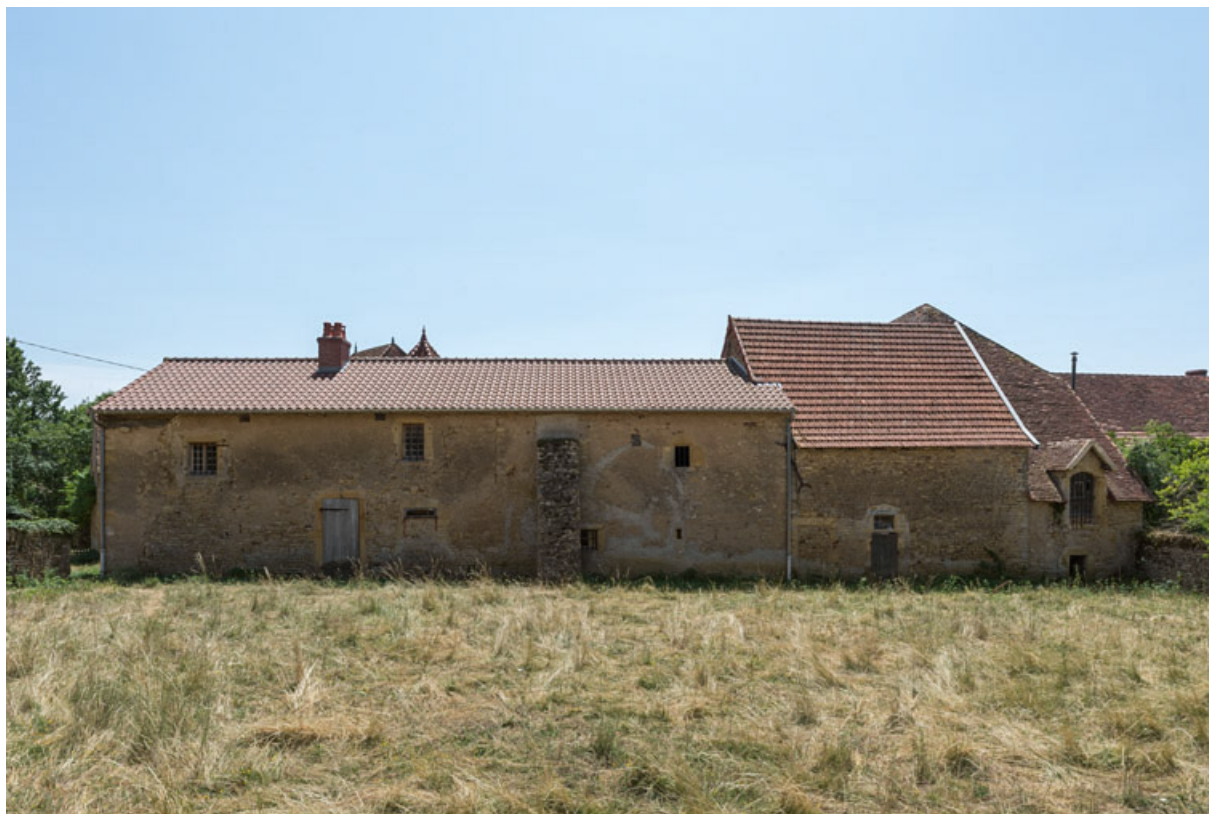
N° de l'illustration : 20197100183NUC4A

**Façade postérieure de la demeure et des bâtiments annexes, depuis le jardin, au nord. Une rupture de maçonnerie, à gauche du contrefort, indique que l'habitation a été vraisemblablement construite en deux phases.**

Au XXe siècle, un gros contrefort est construit sur la façade postérieure pour consolider le bâtiment. Récemment, la couverture de la maison a été entièrement refaite. Elle présente aujourd'hui un aspect unifié, alors qu'à l'origine les deux parties étaient couvertes différemment.

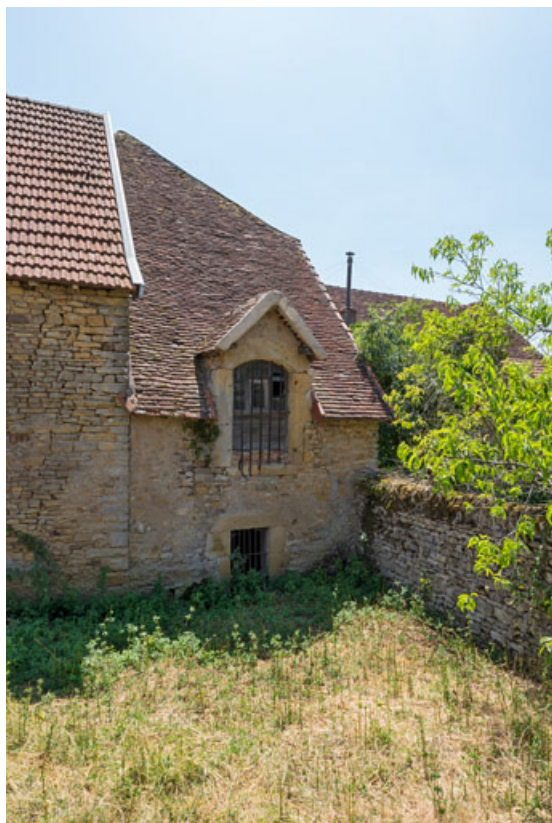
N° de l'illustration : 20197100185NUC4A

**Cette façade, à l'extrémité de l'aile de dépendance du XVIIIe siècle, est percée d'une lucarne pendante qui éclaire le cellier, aménagé au-dessus d'une cave, dans la continuité du hangar à bois.**

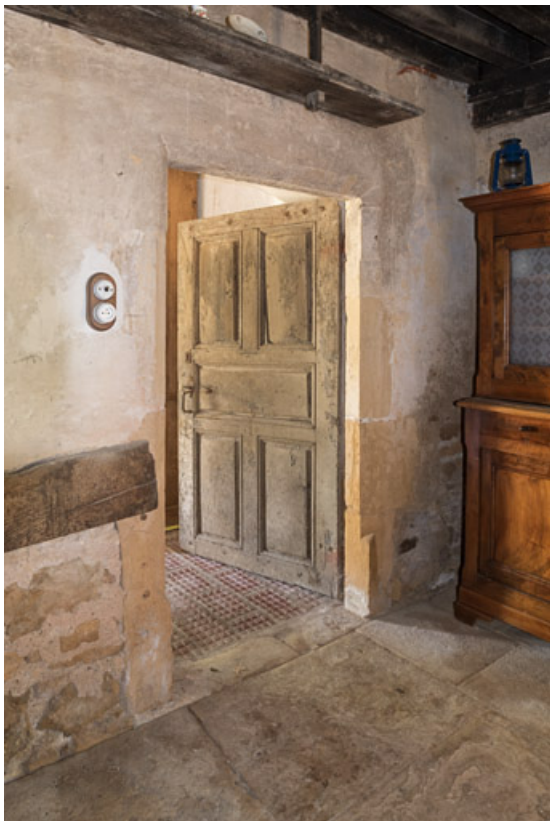
N° de l'illustration : 20197100188NUC4A

**Porte au rez-de-chaussée de la demeure, entre la cuisine et une chambre. Son encadrement présente un chanfrein (angle abattu) qui se retrouve sur de nombreuses baies au rez-de-chaussée, comme à l'étage de l'habitation.**

La maison présente également de nombreux éléments architecturaux caractéristiques du XV<sup>e</sup> siècle, notamment des baies à chanfrein arrêté en biais par un congé, dont certaines couronnées d'un linteau à accolade, et des fenêtres à coussièges à l'étage. Dans l'architecture rurale, ces éléments proviennent souvent d'autres bâtiments et sont utilisés en remploi. Ici, leur présence dans l'ensemble de l'édifice, aussi bien à l'extérieur qu'à l'intérieur, et leur nombre permettent d'attester qu'ils sont contemporains de la construction et réalisés spécifiquement pour cette dernière. Seule la cheminée de la grande chambre à l'étage, aujourd'hui partiellement détruite, est peut-être un remploi, sa taille monumentale étant disproportionnée par rapport à celle de la pièce. A l'origine, le manteau de la cheminée n'était d'ailleurs pas visible, masqué par un plancher qui séparait la chambre des combles. L'existence de ce plancher est attestée par la présence de corbeaux en pierre qui en soutenaient les solives.

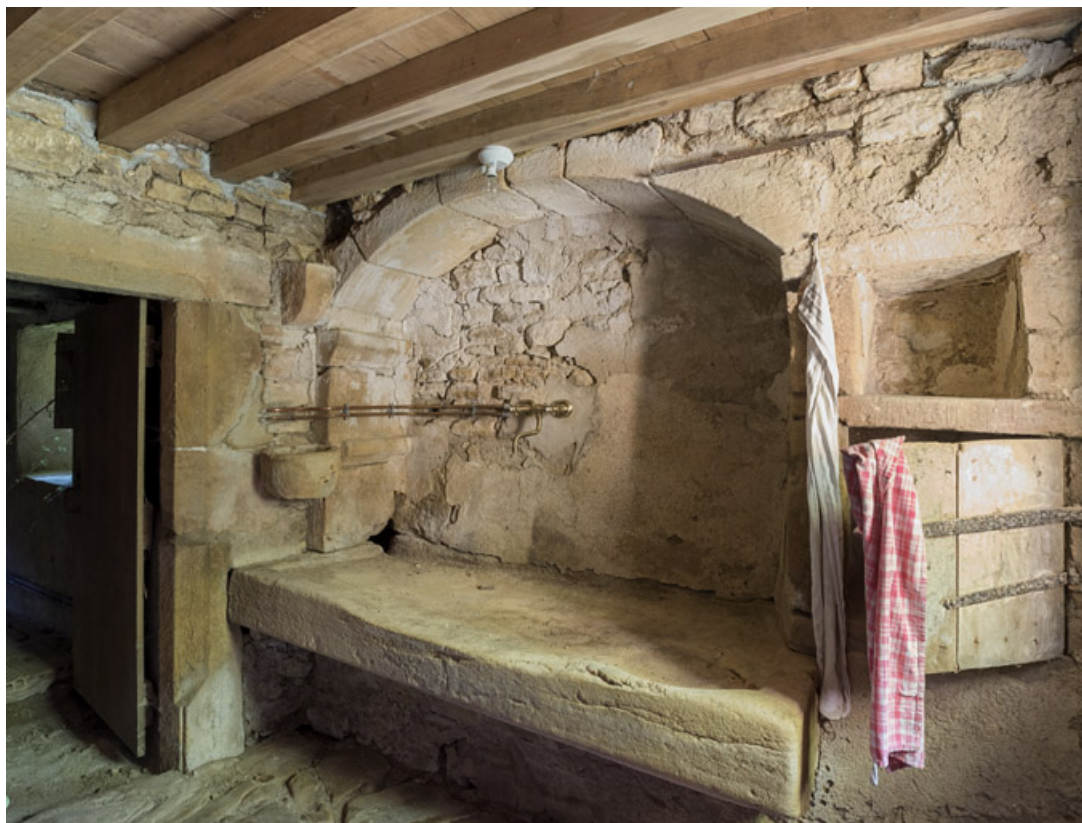
N° de l'illustration : 20197100187NUC4AQ

**La bassie, avec sa pierre d'évier, dans une niche.**

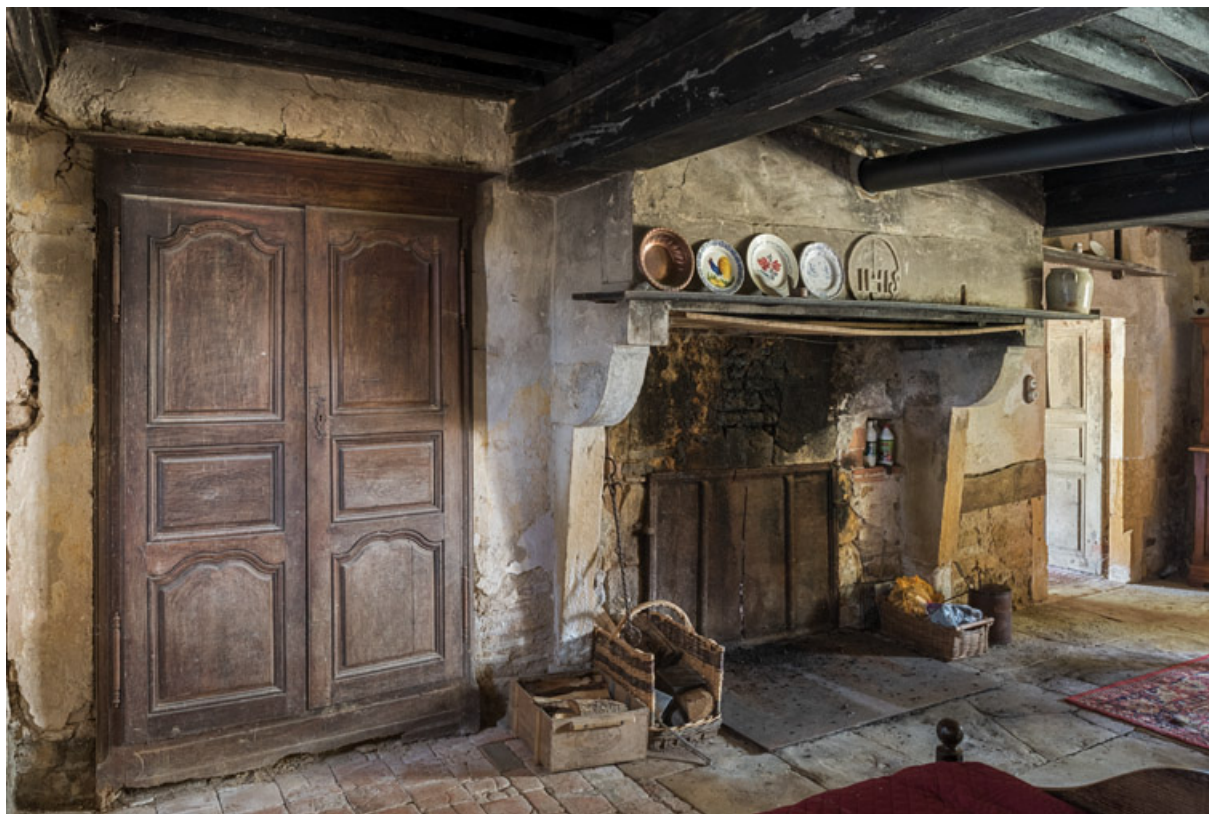
N° de l'illustration : 20197100186NUC4A

**Vue de la cuisine, avec sa cheminée et un placard, aménagé dans l'épaisseur du mur.**

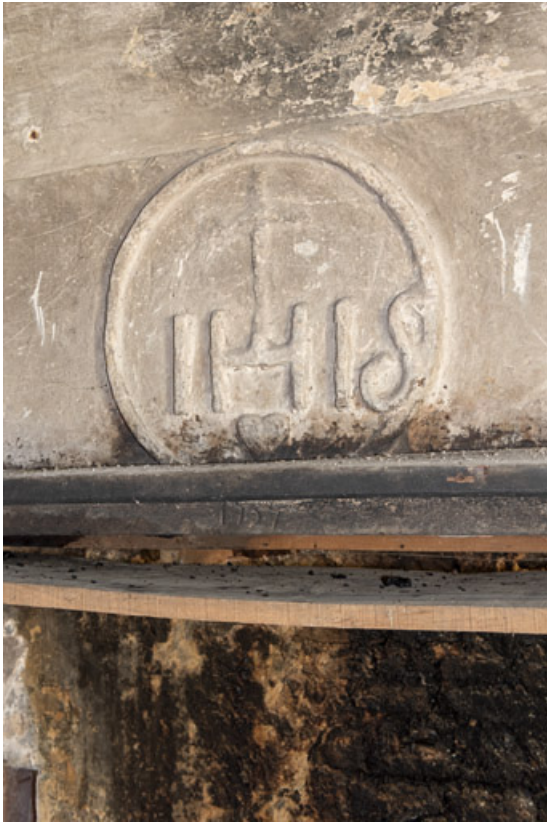
N° de l'illustration : 20197100189NUC4A

**Détail du linteau de la cheminée de la cuisine. Le monogramme "IHS" (auquel un second "i" a été intégré sans doute par erreur) est la transcription de l'abréviation du nom de Jésus en grec. La piété était présente quotidiennement dans la société rurale brionnaise au XVIIIe et XIXe siècles.**

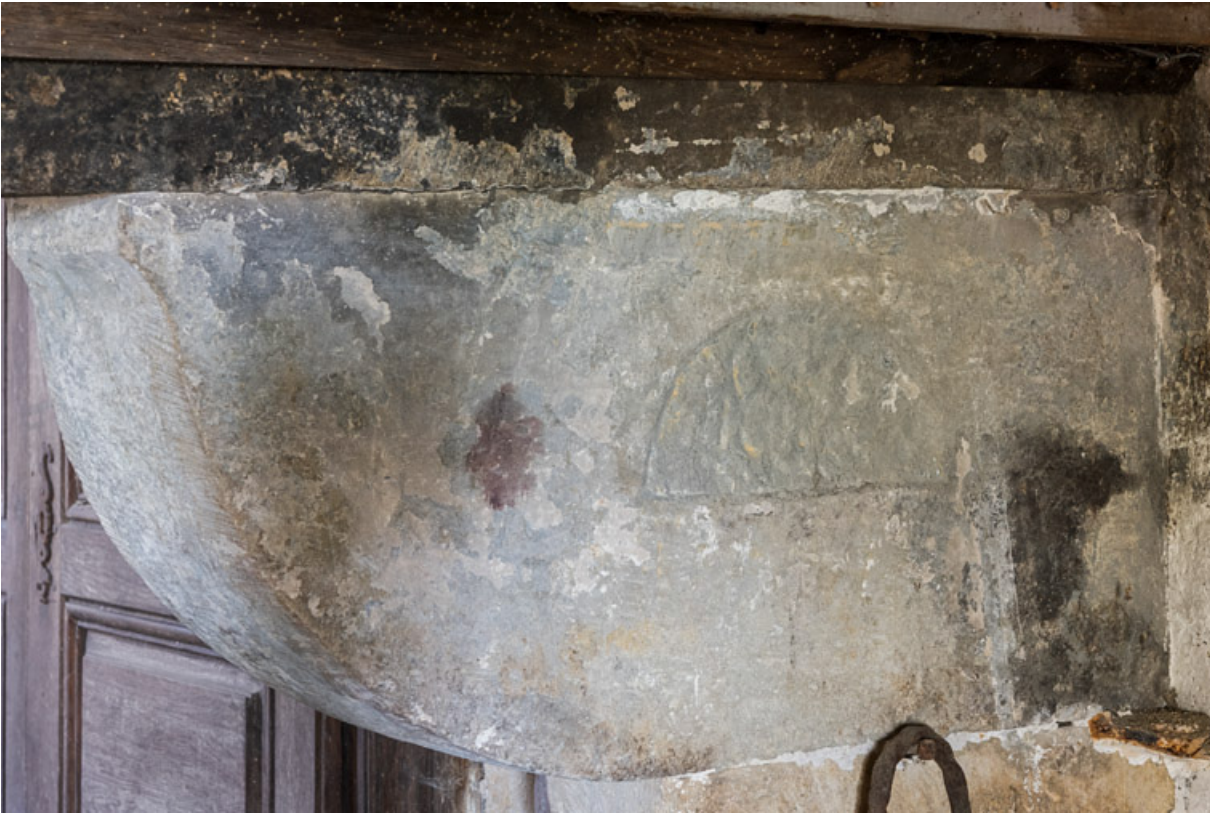
N° de l'illustration : 20197100190NUC4A

**Corbeau portant le linteau de la cheminée et sur lequel est gravé une date - "18??" - indiquant une reprise de cet élément (et sans doute d'autres transformations) au XIXe siècle.**

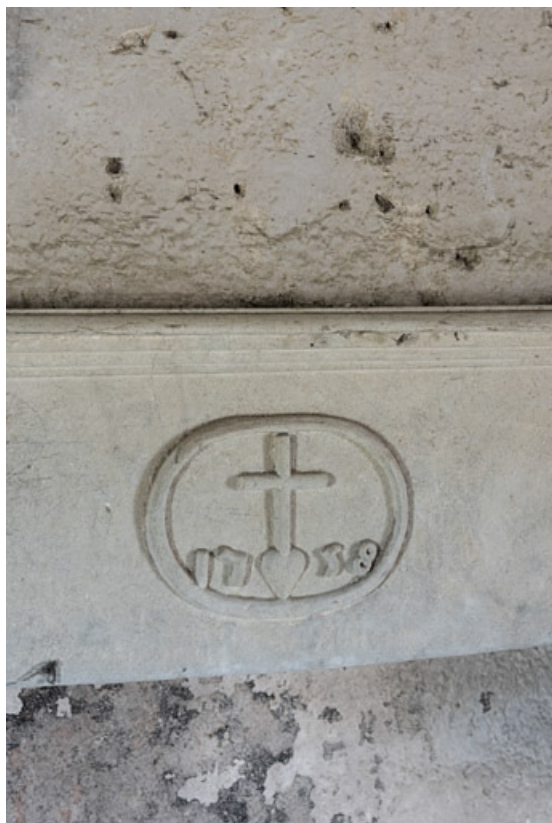
N° de l'illustration : 20197100192NUC4A

**Détail du linteau de la cheminée portant la date de 1758 (indiquant probablement une série de transformations à cette date) dans un médaillon également décoré d'une représentation du Sacré-Coeur.**

Depuis le XV<sup>e</sup> siècle, de nombreuses évolutions ont été apportées aux bâtiments. Deux phases de travaux ont pu être identifiées, grâce à trois inscriptions : la date de 1758, gravée sur le linteau d'une cheminée au premier étage de la maison, celle de 1757 sur le linteau de la cheminée de la cuisine et une seconde date (18 ??), pas entièrement lisible, sur une des consoles de la même cheminée, indiquant des travaux au XIX<sup>e</sup> siècle. Les transformations du XVIII<sup>e</sup> siècle incluent également le percement d'une fenêtre à linteau cintré (devenue porte) sur le pignon est de l'habitation et d'une fenêtre de même style, côté cour, pour éclairer une des chambres. C'est probablement à cette époque qu'est construite la grande aile de dépendances dans la cour, abritant une étable, une remise, un hangar sur deux niveaux ouverts sur la cour (l'étage ayant été muré par la suite), une cave et un grenier au-dessus de cette dernière, éclairé côté jardin, par une grande lucarne avec une

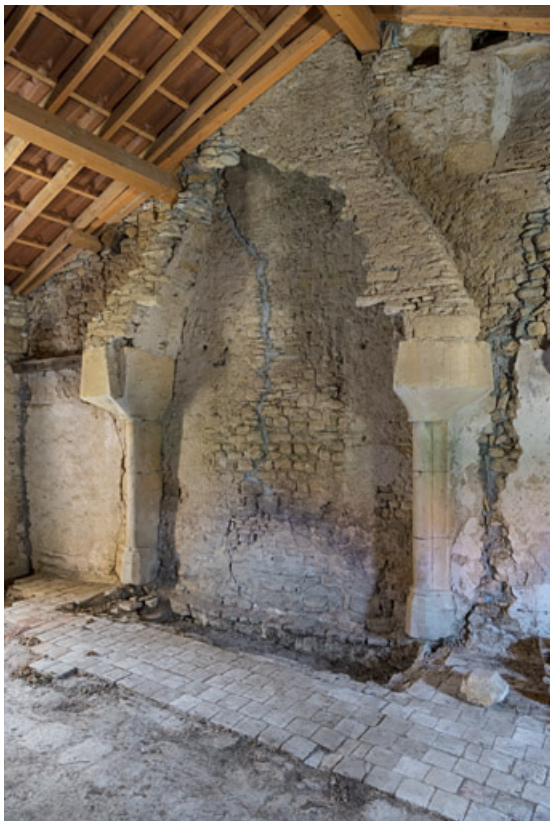
N° de l'illustration : 20197100193NUC4A

**Cheminée, partiellement démantelée dans une grande chambre à l'étage, qui fut peut-être utilisée en remploi comme pourrait l'indiquer sa taille disproportionnée par rapport à la pièce, à moins que le toit n'ait été plus haut à l'origine.**

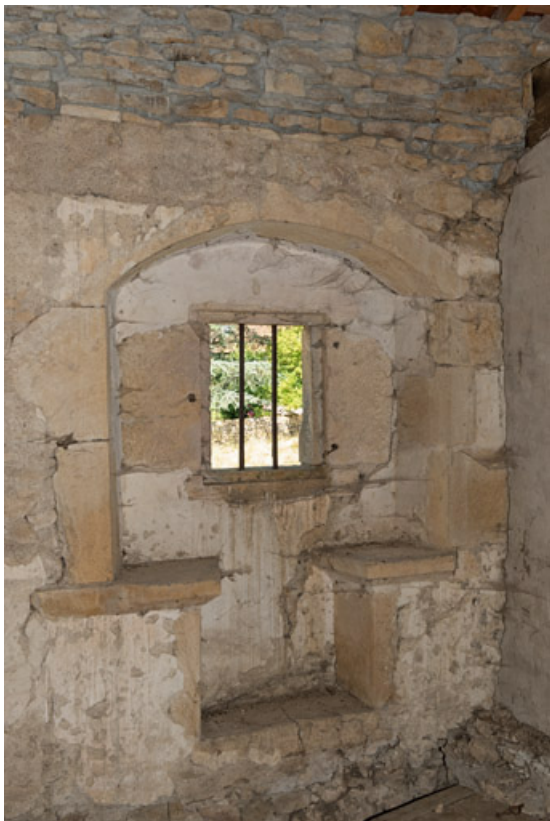
N° de l'illustration : 20197100194NUC4A

**Coussiège dans la grande chambre de l'étage**

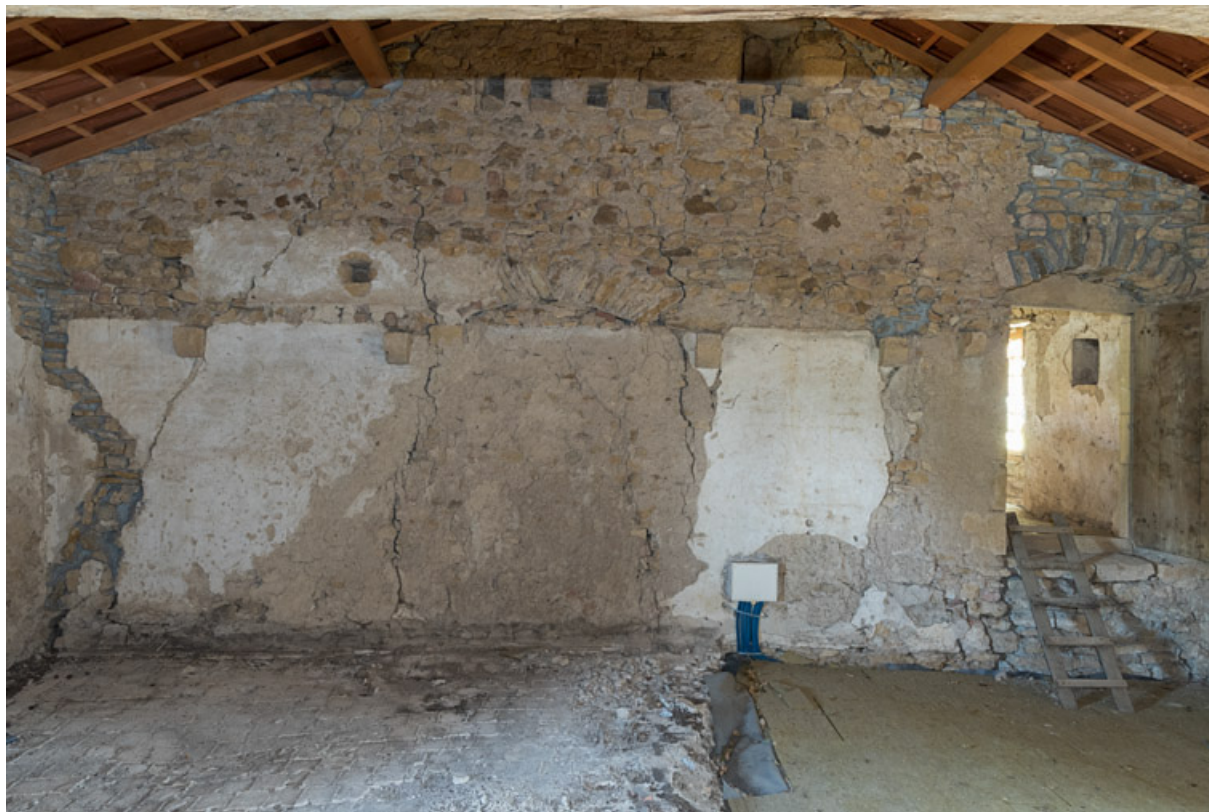
N° de l'illustration : 20197100195NUC4A

**Mur de la grande chambre, face à la cheminée. Les trous marquant l'emplacement d'anciennes poutres et la hauteur de l'enduit à la chaux, qui recouvre le mur, indique la présence d'un ancien plancher, qui séparait la pièce des combles.**
