# **DEMEURE ET FERME À MARINGUES**

Bourgogne-Franche-Comté, Saône-et-Loire Saint-Julien-de-Civry Maringue

Dossier IA71003559 réalisé en 2019 Auteur(s): Philippe Mairot, Aurélien Michel

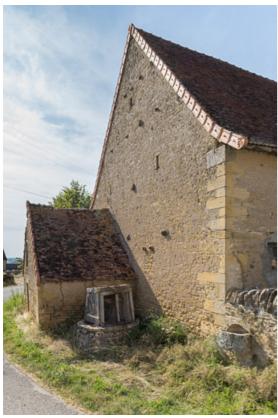
N° de l'illustration : 20197100208NUC4A

Petit bâtiment contre la grange et puits. A droite, un récipient en pierre est inclus dans le mur de clôture de la propriété et servait à remplir l'abreuvoir des animaux de l'autre côté du mur, avec l'eau du puits.

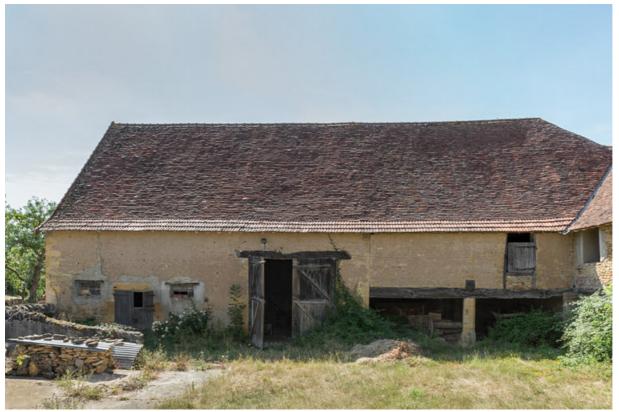
N° de l'illustration : 20197100200NUC4A

Aile de dépendance fermant la cour à l'ouest, vraisemblablement construit au XVIIIe siècle, abritant la grange (avec une étable double pour les bovins), un hangar, une cave et un grenier.

L'ensemble comprend également trois bâtiments; une étable à l'angle sud-est de la maison, une autre (destinée aux chèvres et moutons) dans son prolongement à l'ouest. Enfin, une aile en retour d'équerre abrite une étable à bovins, une remise, un hangar, surmonté d'un fenil, dont le plancher est en partie soutenue par une pile hexagonale en calcaire jaune et à bases prismatiques, ainsi qu'une cave et un grenier à grains accessibles par quelques degrés. Cette aile est couverte d'un toit à longs pans en tuiles plates.

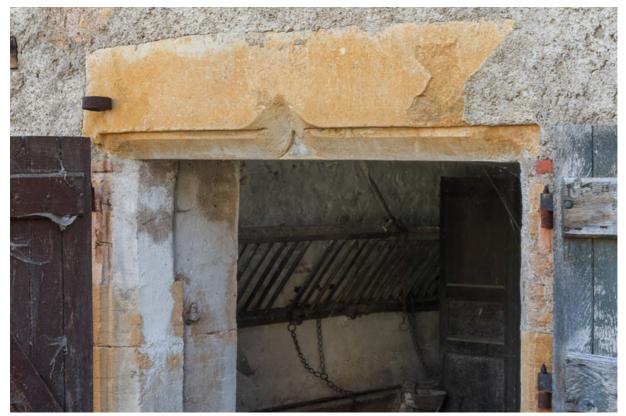
N° de l'illustration : 20197100207NUC4A

Porte de l'étable double. Le bâtiment étant vraisemblablement plus récent que l'habitation, le linteau avec son accolade est probablement ici un remploi.

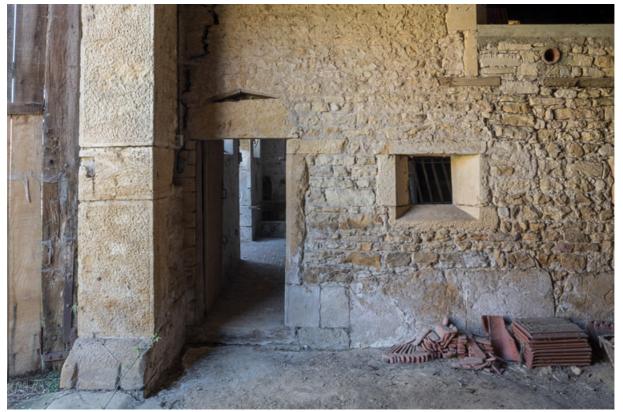
N° de l'illustration : 20197100201NUC4A

Intérieur de la remise, à côté de l'étable, présentant un des piédroits de l'ouverture de la porte (avec son chasse-roue) et une partie du mur mitoyen avec l'étable percé d'une porte et de feurons.

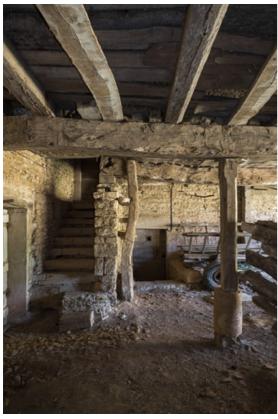
N° de l'illustration : 20197100203NUC4A

Hangar à droite de la remise. Au fond, deux petits escaliers permettent l'accès à un cellier pour l'un et à une cave semi-enterrée pour le second.

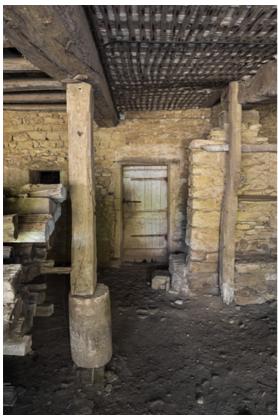
N° de l'illustration : 20197100204NUC4A

Un fenil a été aménagé au-dessus du hangar. Son plancher est constitué de solives en bois, entre lesquelles s'intercalent des bottes de paille. Le tout est couvert de lattes.

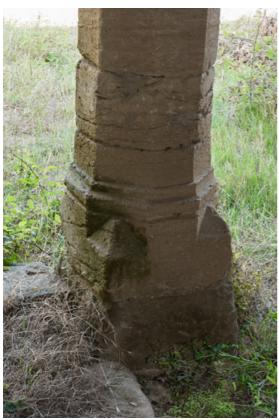
N° de l'illustration : 20197100205NUC4A

Une des poutres du plancher du fenil est soutenu par ce pilier hexagonal, avec une base moulurée, utilisé en remploi. 71, Saint-Julien-de-Civry, lieudit : Maringue

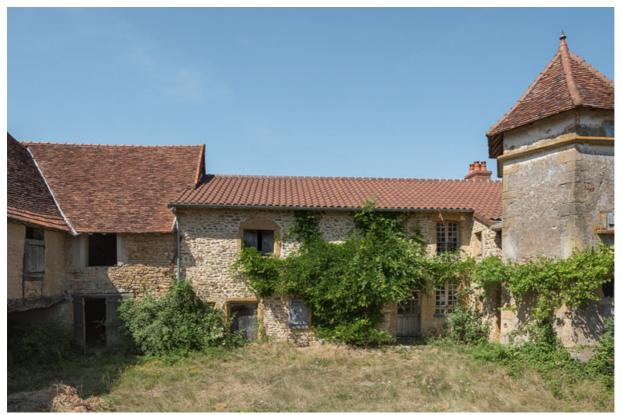
N° de l'illustration : 20197100199NUC4A

Vue de l'ensemble des bâtiments fermant la cour au nord. De gauche à droite, un bâtiment agricole avec son toit pentu, abritant une étable et un fenil, et la maison avec sa tour d'escalier hexagonale hors-oeuvre.

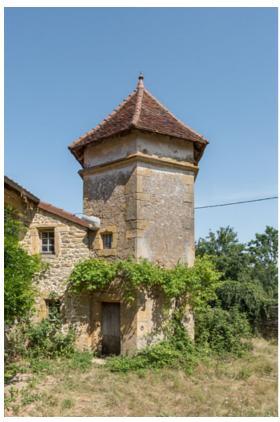
N° de l'illustration : 20197100197NUC4A

Vue de la tour hexagonale abritant un escalier à vis et, au sommet, un pigeonnier.

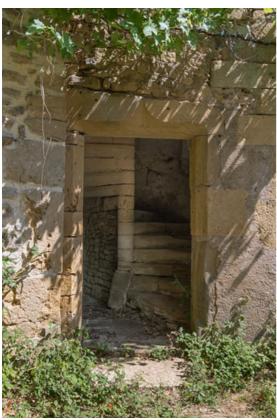
N° de l'illustration : 20197100196NUC4A

Vue de l'escalier à vis et de sa porte d'accès, avec son linteau orné d'une accolade 71, Saint-Julien-de-Civry, lieudit : Maringue

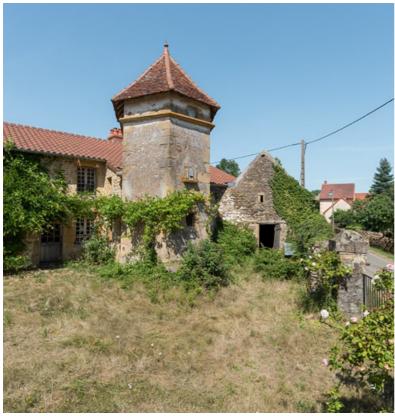
N° de l'illustration : 20197100198NUC4AQ

Vue de la façade antérieure de la maison, de la tour d'escalier et d'un petit bâtiment agricole, abritant également une étable ou écurie et fermant la cour à l'est.

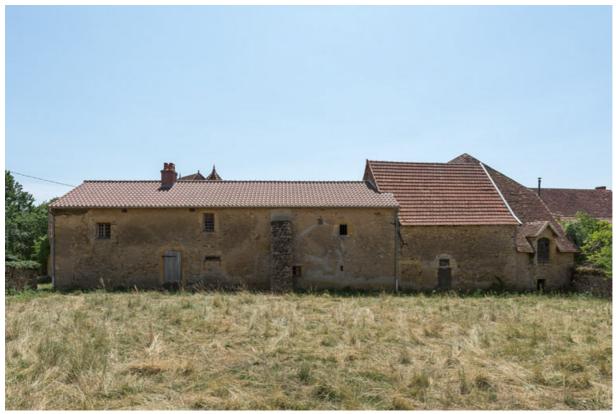
N° de l'illustration : 20197100183NUC4A

Façade postérieure de la demeure et des bâtiments annexes, depuis le jardin, au nord. Une rupture de maçonnerie, à gauche du contrefort, indique que l'habitation a été vraisemblablement construite en deux phases.

Au XXe siècle, un gros contrefort est construit sur la façade postérieure pour consolider le bâtiment. Récemment, la couverture de la maison a été entièrement refaite. Elle présente aujourd'hui un aspect unifié, alors qu'à l'origine les deux parties étaient couvertes différemment.

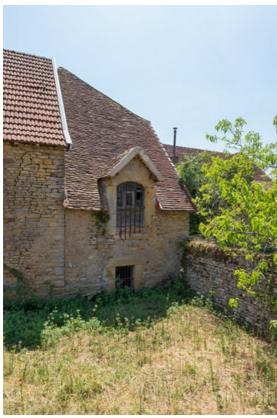
N° de l'illustration : 20197100185NUC4A

Cette façade, à l'extrêmité de l'aile de dépendance du XVIIIe siècle, est percée d'une lucarne pendante qui éclaire le cellier, aménagé au-dessus d'une cave, dans la continuité du hangar à bois.

Depuis le XVe siècle, de nombreuses évolutions ont été apportées aux bâtiments. Deux phases de travaux ont pu être identifiées, grâce à trois inscriptions : la date de 1758, gravée sur le linteau d'une cheminée au premier étage de la maison, celle de 1757 sur le linteau de la cheminée de la cuisine et une seconde date (18 ??), pas entièrement lisible, sur une des consoles de la même cheminée, indiquant des travaux au XIXe siècle. Les transformations du XVIIIe siècle incluent également le percement d'une fenêtre à linteau cintré (devenue porte) sur le pignon est de l'habitation et d'une fenêtre de même style, côté cour, pour éclairer une des chambres. C'est probablement à cette époque qu'est construite la grande aile de dépendances dans la cour, abritant une étable, une remise, un hangar sur deux niveaux ouverts sur la cour (l'étage ayant été muré par la suite), une cave et un grenier au-dessus de cette dernière, éclairé côté jardin, par une grande lucarne avec une

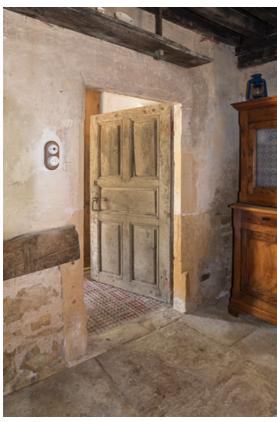
N° de l'illustration : 20197100188NUC4A

Porte au rez-de-chaussée de la demeure, entre la cuisine et une chambre. Son encadrement présente un chanfrein (angle abattu) qui se retrouve sur de nombreuses baies au rez-de-chaussée, comme à l'étage de l'habitation.

La maison présente également de nombreux éléments architecturaux caractéristiques du XVe siècle, notamment des baies à chanfrein arrêté en biais par un congé, dont certaines couronnées d'un linteau à accolade, et des fenêtres à coussièges à l'étage. Dans l'architecture rurale, ces éléments proviennent souvent d'autres bâtiments et sont utilisés en remploi. Ici, leur présence dans l'ensemble de l'édifice, aussi bien à l'extérieur qu'à l'intérieur, et leur nombre permettent d'attester qu'ils sont contemporains de la construction et réalisés spécifiquement pour cette dernière. Seule la cheminée de la grande chambre à l'étage, aujourd'hui partiellement détruite, est peut-être un remploi, sa taille monumentale étant disproportionnée par rapport à celle de la pièce. A l'origine, le manteau de la cheminée n'était d'ailleurs pas visible, masqué par un plancher qui séparait la chambre des combles. L'existence de ce plancher est attestée par la présence de corbeaux en pierre qui en soutenaient les solives.

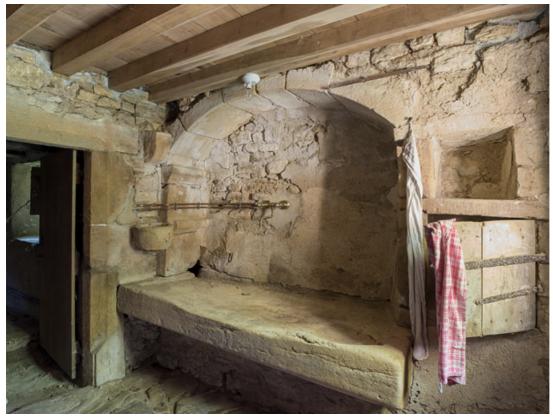
N° de l'illustration : 20197100187NUC4AQ

La bassie, avec sa pierre d'évier, dans une niche.

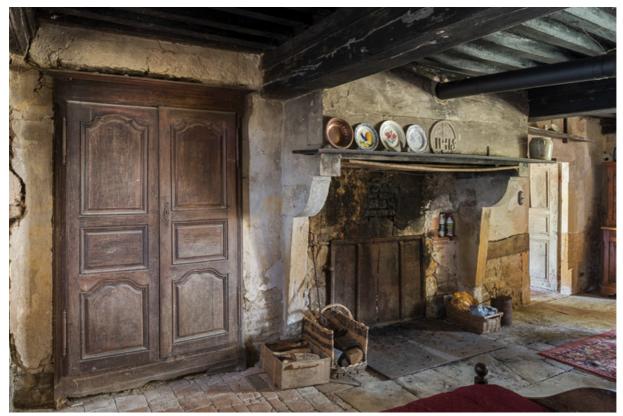
N° de l'illustration : 20197100186NUC4A

Vue de la cuisine, avec sa cheminée et un placard, aménagé dans l'épaisseur du mur.

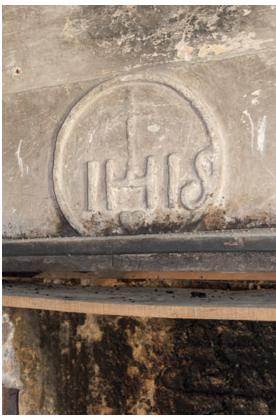
N° de l'illustration : 20197100189NUC4A

Détail du linteau de la cheminée de la cuisine. Le monogramme "IHS" (auquel un second "i" a été intégré sans doute par erreur) est la transcription de l'abréviation du nom de Jésus en grec. La piété était présente quotidiennement dans la société rurale brionnaise au XVIIIe et XIXe siècles.

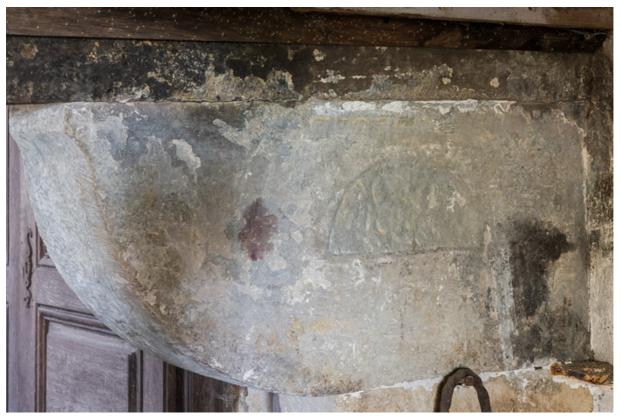
N° de l'illustration : 20197100190NUC4A

Corbeau portant le linteau de la cheminée et sur lequel est gravé une date - "18??" - indiquant une reprise de cet élément (et sans doute d'autres transformations) au XIXe siècle.

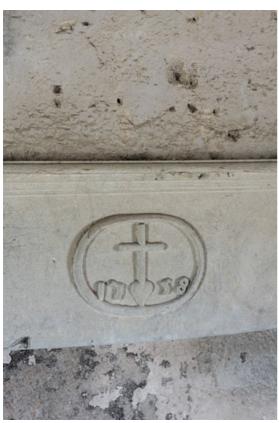
N° de l'illustration : 20197100192NUC4A

Détail du linteau de la cheminée portant la date de 1758 (indiquant probablement une série de transformations à cette date) dans un médaillon également décoré d'une représentation du Sacré-Coeur.

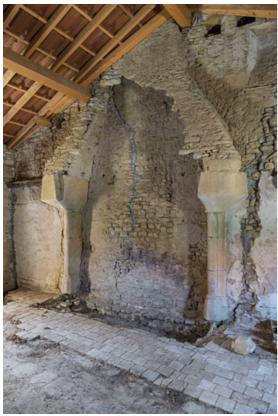
N° de l'illustration : 20197100193NUC4A

Cheminée, partiellement démantelée dans une grande chambre à l'étage, qui fut peut-être utilisée en remploi comme pourrait l'indiquer sa taille disproportionnée par rapport à la pièce, à moins que le toit n'ait été plus haut à l'origine.

L'ensemble occupe une parcelle triangulaire au sud-ouest du hameau. Les bâtiments sont disposés autour d'une cour. Leur disposition forme un U tronqué. Le logis occupe le fond de la cour et présente sa façade antérieure au sud. Edifié en moellons de calcaire enduits, aujourd'hui couverts d'un toit à deux pans en tuiles canal, le logis est un bâtiment de forme quadrangulaire, flanqué d'un appentis et d'une tour hexagonale abritant un escalier à vis et un pigeonnier. Extérieurement, plusieurs baies présentes un chanfrein et des linteaux à accolade. A l'intérieur, une grande cuisine est équipée d'une cheminée et de placard, aménagés dans l'épaisseur du mur. L'étage comprend un grenier et deux chambres, également équipées de belles cheminées. L'une porte la date de 1758 et l'autre, partiellement démantelée, conserve une allure monumentale. L'une des chambres est éclairées de baies à coussièges.

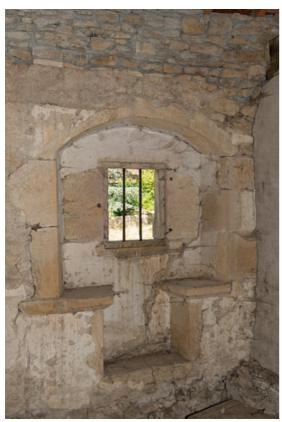
N° de l'illustration : 20197100194NUC4A

Coussiège dans la grande chambre de l'étage 71, Saint-Julien-de-Civry, lieudit : Maringue

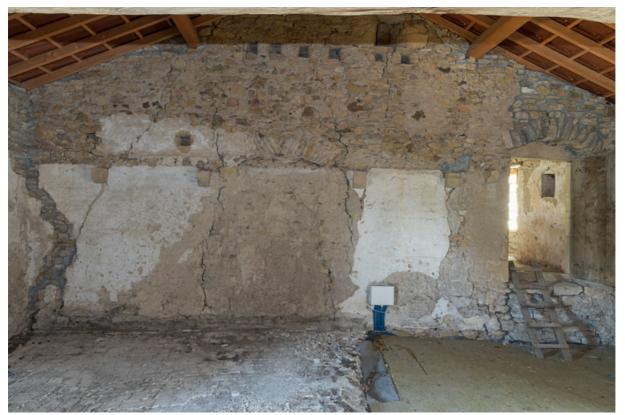
N° de l'illustration : 20197100195NUC4A

Mur de la grande chambre, face à la cheminée. Les trous marquant l'emplacement d'anciennes poutres et la hauteur de l'enduit à la chaux, qui recouvre le mur, indique la présence d'un ancien plancher, qui séparait la pièce des combles.
