DEMEURE ET FERME À MARINGUES

Bourgogne-Franche-Comté, Saône-et-Loire
Saint-Julien-de-Civry
Maringue

Dossier IA71003559 réalisé en 2019

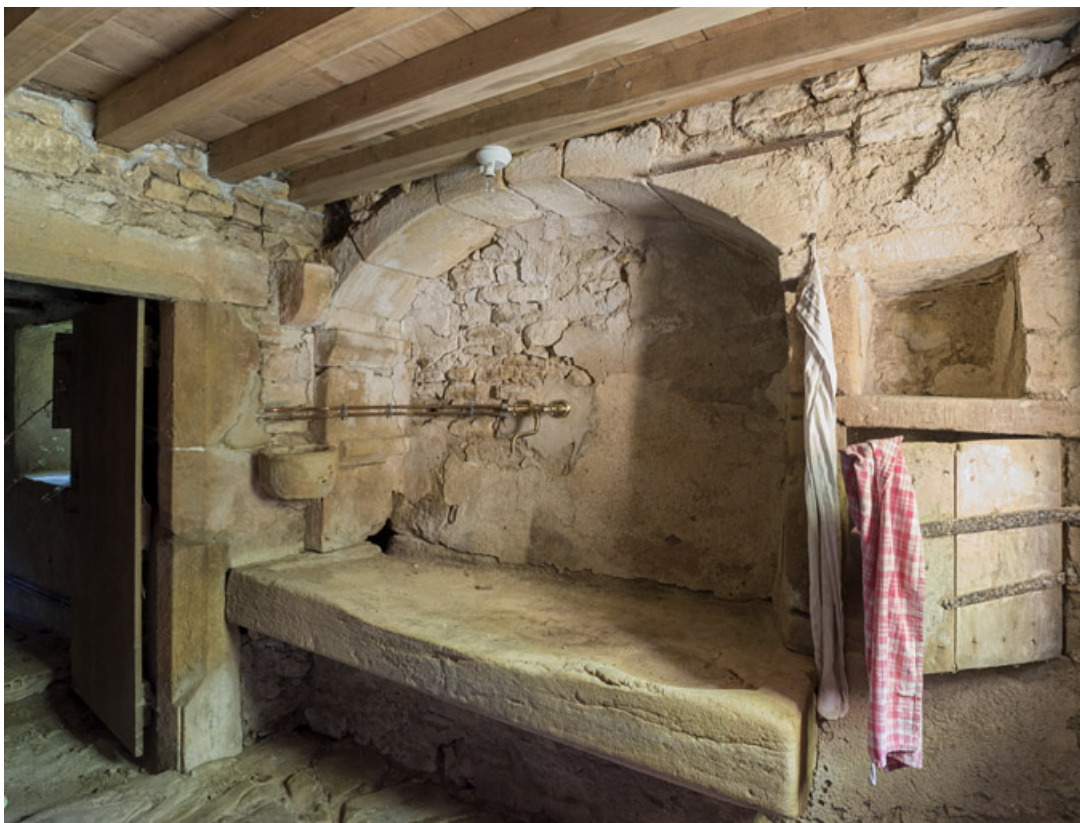
N° de l'illustration : 20197100187NUC4AQ

La bassie, avec sa pierre d'évier, dans une niche.
