## FERME ET TOUR DE CHASSAGNE

Bourgogne-Franche-Comté, Saône-et-Loire Ouroux-sous-le-Bois-Sainte-Marie Grand Champ de Chassagne Chassagne - 1541 route de Chassagne

Dossier IA71003566 réalisé en 2019 Auteur(s): Philippe Mairot, Aurélien Michel

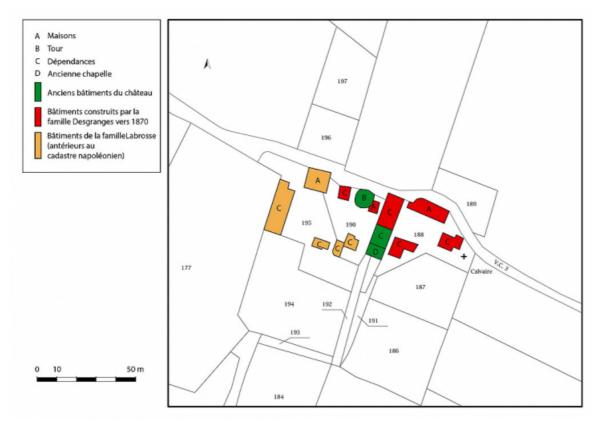
N° de l'illustration : 20207100141NUDA

Plan de masse et de situation, présentant l'évolution des bâtiments. Extrait du plan cadastral, 2020, section A, échelle 1/5000 71, Ouroux-sous-le-Bois-Sainte-Marie, 1541 route de Chassagne, lieudit : Grand Champ de Chassagne Chassagne

coiffée d'un toit à deux pans, est ajoutée contre la tour, afin d'en augmenter la surface habitable. Une dépendance abritant des soues à cochons et un pigeonnier sont également édifiés à l'ouest de celle-ci. Enfin, un nouvel ensemble avec habitation et dépendances agricoles est construit à l'est des anciennes constructions. Ces évolutions ne sont pas mentionnées dans la matrice cadastrale, mais ont probablement été réalisées à la fin des années 1860 et au début des années 1870, période pendant laquelle Benoît et Jean se marient, fondent leurs foyers respectifs et partagent la propriété. Benoît n'ayant pas eu d'enfant, l'ensemble revient en 1900 à la fille de Jean, Jeanne-Marie Desgranges (1875- ?) et à Victor Claude Circaud (1868-?), de Saint-Christophe-en-Brionnais, qu'elle a épousé en 1896. Un de leurs descendants est toujours propriétaire des lieux. Il a poursuivi l'activité agricole jusque dans les années 1980.

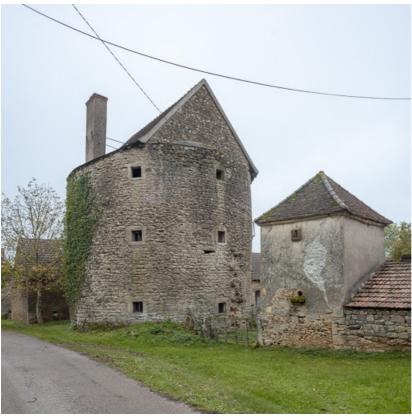
N° de l'illustration : 20197100396NUC2A

Vue de la tour de Chassagne au nord-ouest. Sur la droite, le pigeonnier construit au XIXe siècle.
71, Ouroux-sous-le-Bois-Sainte-Marie, 1541 route de Chassagne, lieudit : Grand Champ de Chassagne Chassagne

Un pigeonnier, enduit, couvert d'un toit en pavillon (petites tuiles) se dresse à l'ouest de la tour, en bordure de la route.

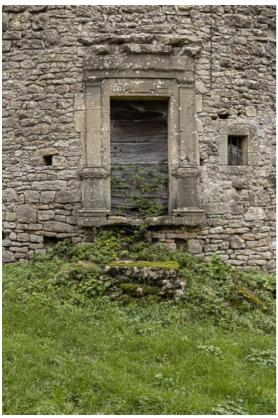
N° de l'illustration : 20197100377NUC4A

Porte de la tour avec pilastres et entablement, donnant accès à un escalier en vis

La tour comporte deux étages-carrés. Elle présente des traces d'arrachement et des canonnières. Elle est couverte par un toit à deux pans, mais la présence de culots indique que la pièce sommitale était auparavant voûtée et surmontée d'au moins un étage supplémentaire. Les salles du rez-de-chaussée et du premier étage sont voutées d'ogives et possèdent une cheminée. La porte principale de la tour, à l'ouest, au sommet de deux degrés, est ornée de pilastres reposant sur une base, supportant un linteau droit et surmontant un possible blason buché.

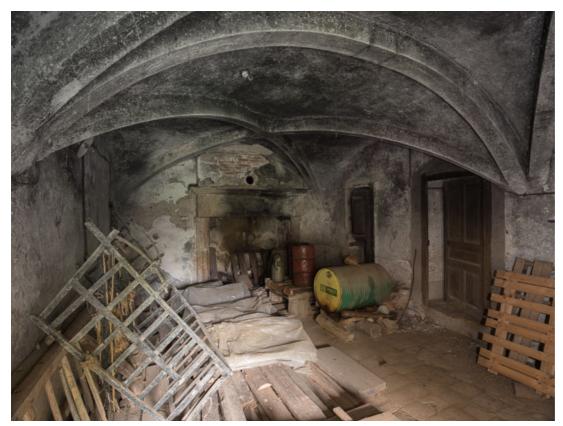
N° de l'illustration : 20197100386NUC4AQ

Pièce principale voûtée (ancienne cuisine ?) du rez-de-chaussée de la tour 71, Ouroux-sous-le-Bois-Sainte-Marie, 1541 route de Chassagne, lieudit : Grand Champ de Chassagne Chassagne

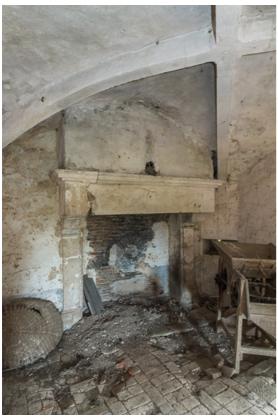
N° de l'illustration : 20197100380NUC4A

Cheminée de la pièce principale du rez-de-chaussée de la tour

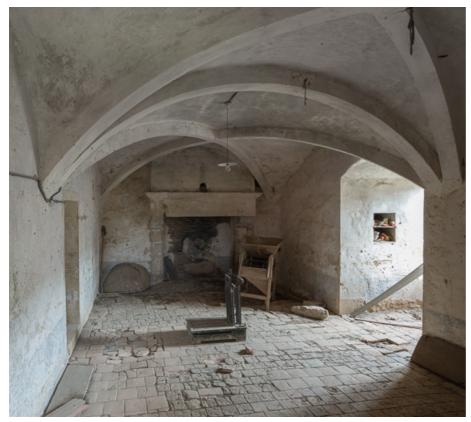
N° de l'illustration : 20197100378NUC4AQ

Vue de la pièce principale voûtée du premier étage de la tour

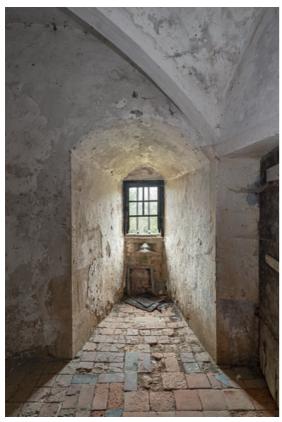
N° de l'illustration : 20197100381NUC4A

Embrasure et fenêtre dans la pièce principale du premier étage de la tour

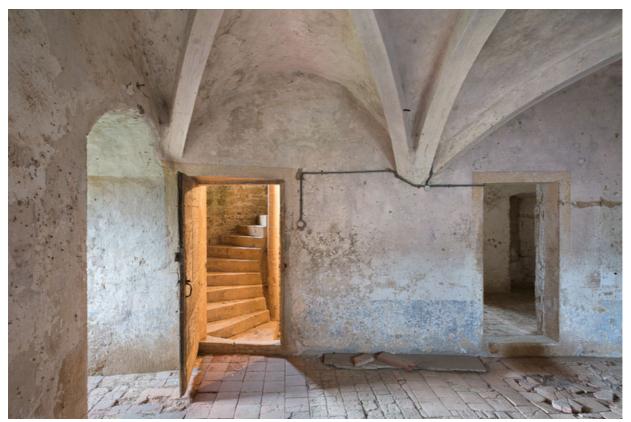
N° de l'illustration : 20197100379NUC4A

Vue de la pièce principale du premier étage de la tour avec les portes d'accès à l'escalier en vis (à gauche) et à une pièce annexe (à droite)

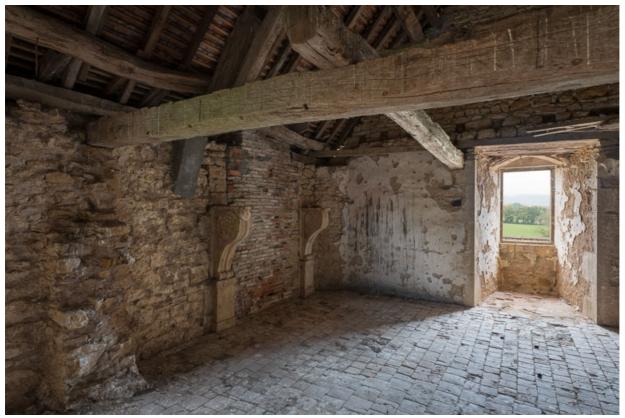
N° de l'illustration : 20197100382NUC4A

Vue du second étage de la tour, partiellement arasé

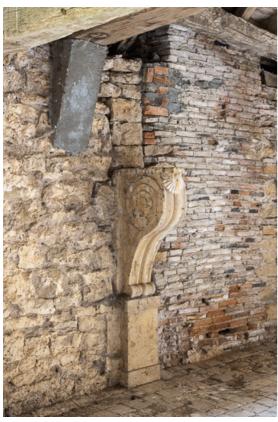
N° de l'illustration : 20197100383NUC4A

Vestige de la cheminée du second étage de la tour : console à décor de volute et coquille supportant à l'origine le manteau de la cheminée

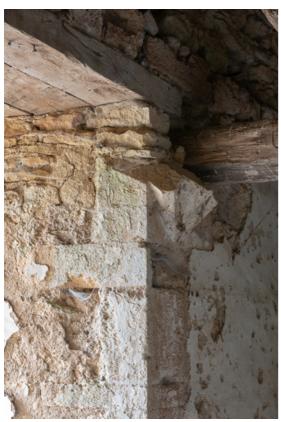
N° de l'illustration : 20197100384NUC4A

Culot marquant le départ de la voûte d'ogive qui couvrait à l'origine le second étage de la tour 71, Ouroux-sous-le-Bois-Sainte-Marie, 1541 route de Chassagne, lieudit : Grand Champ de Chassagne Chassagne

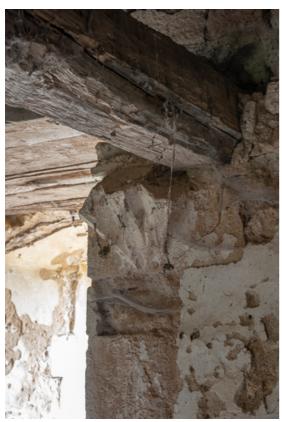
N° de l'illustration : 20197100385NUC4A

Culot marquant le départ de la voûte d'ogives qui couvrait à l'origine le second étage de la tour 71, Ouroux-sous-le-Bois-Sainte-Marie, 1541 route de Chassagne, lieudit : Grand Champ de Chassagne Chassagne

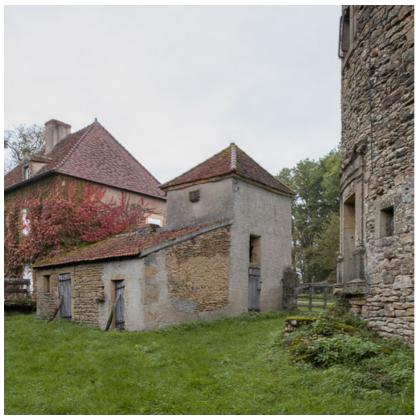
N° de l'illustration : 20197100387NUC2A

Soue à cochons et pigeonnier (XIXe siècle)

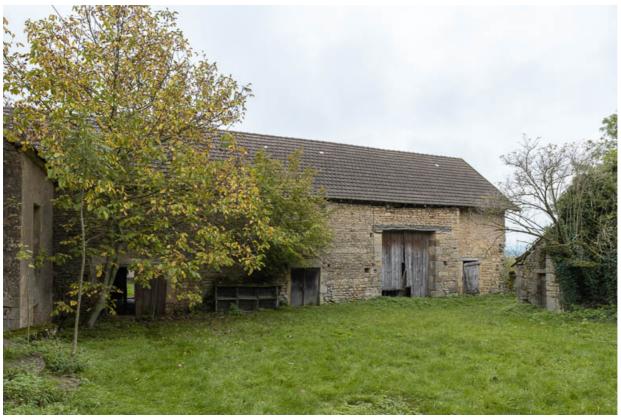
N° de l'illustration : 20197100389NUC4A

Grange, fermant la cour à l'est et abritant à son extrêmité l'ancienne chapelle castrale 71, Ouroux-sous-le-Bois-Sainte-Marie, 1541 route de Chassagne, lieudit : Grand Champ de Chassagne Chassagne

Tous les bâtiments sont édifiés en moellons de calcaire assisés, sans enduit, à l'exception du logis, partiellement enduit, et du pigeonnier. L'ensemble est organisé autour d'une cour délimitée par l'entrée, le logis et les dépendances agricoles, dont quelques bâtiments ruiniformes au sud. Le principal bâtiment agricole (grange, fenil étables) est orienté nord-sud et traversant. Une des étables donne accès à une seconde ferme comprenant un logis à un étage-carré, couvert d'un toit à longs pans et croupes en petites tuiles plates, et d'autres dépendances. Le pignon sud du bâtiment principal présente des baies - comblées - à arc monolithiques, qui éclairaient une pièce à usage de chapelle, transformée en étable.

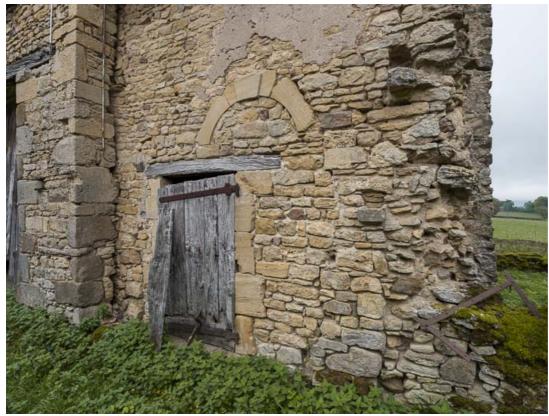
N° de l'illustration : 20197100390NUC4AQ

Extrêmité de la grange, à l'est de la cour. La maçonnerie conserve l'arc en plein cintre (avec agrafe) qui couvrait l'ancienne porte de la chapelle et les traces d'arrachements d'un mur qui devait clotûrer la cour intérieure du château.

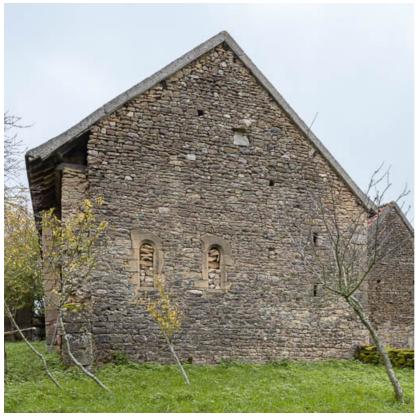
N° de l'illustration : 20197100391NUC2A

Mur-pignon sud de la grange. Deux anciennes baies cintrées, aujourd'hui bouchées, éclairaient à l'origine l'intérieur de la chapelle. 71, Ouroux-sous-le-Bois-Sainte-Marie, 1541 route de Chassagne, lieudit : Grand Champ de Chassagne Chassagne
