ECART DE CHAUMONT

Bourgogne-Franche-Comté, Saône-et-Loire
Oyé
Chaumont

Dossier IA71003571 réalisé en 2017 revu en
2020

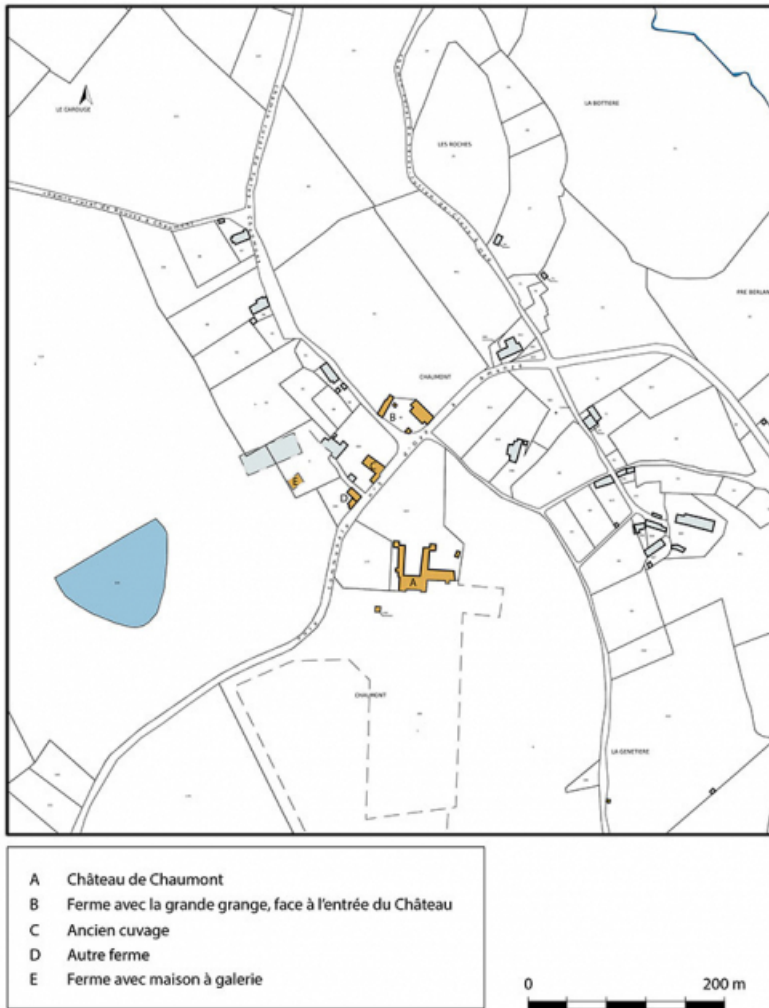
N° de l'illustration : 20217100033NUDA

plan masse et de situation de l'écart de Chaumont. Extrait du plan cadastral, 2021, section B, échelle 1/4000.
71, Oyé, lieudit : Chaumont

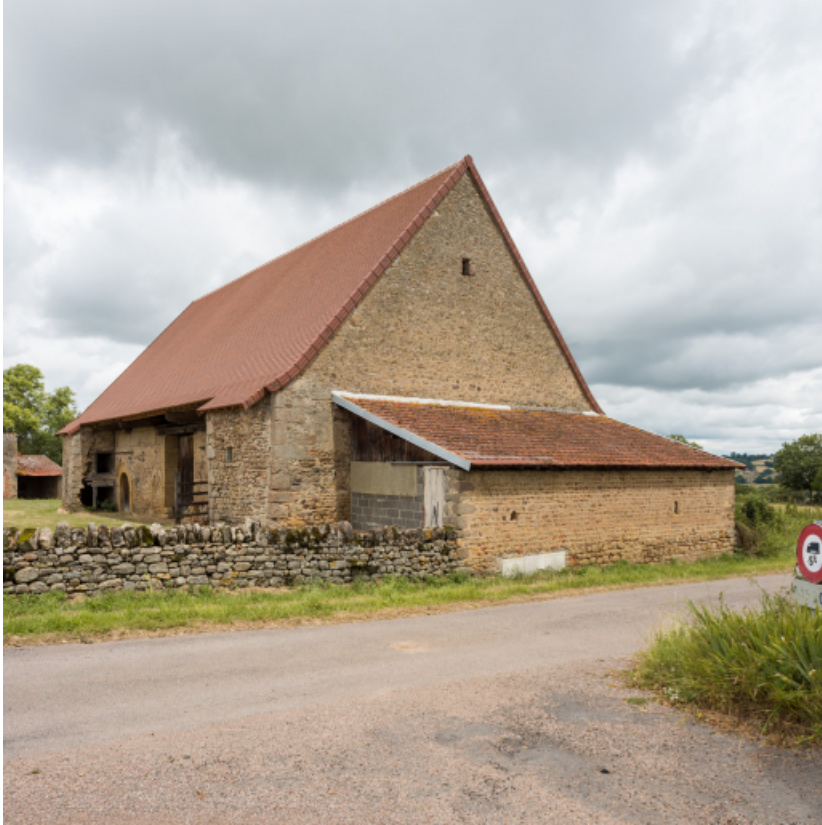
N° de l'illustration : 20187100176NUC2A

Vue de la grange, face à l'entrée du château, depuis l'est
71, Oyé, lieudit : Chaumont

En 1825, les Circaud possèdent, en plus du château et de ses dépendances, deux fermes dans le hameau. L'exploitation de leur domaine est donc répartie entre ces trois ensembles. La grange, face à l'entrée du château, en est l'élément le plus remarquable, avec son imposante toiture à deux pans et ses ouvertures soignées, en pierre de taille, couvertes d'arcs en plein cintre. La date de 1765 est inscrite sur une pierre d'encadrement d'une des portes d'étable et en indique probablement l'année de construction, en lieu et place d'un précédent bâtiment. La maison d'habitation, située dans la même cour que la grange, est divisée en trois parties correspondant vraisemblablement à des logements différenciés (chacun possédant sa propre porte d'entrée) abritant les familles des grangers en charge de l'exploitation des propriétés de la famille Circaud. L'ensemble a peu évolué. Seuls ont été ajoutés un petit appentis dans le prolongement de la maison, à l'est, et des abris pour le menu bétail sur la façade antérieure de la grange dans les angles formés par les débords des murs-pignons. Près de l'entrée de la cour, un bâtiment a également été construit dans les années 1920 pour abriter une pompe à eau.

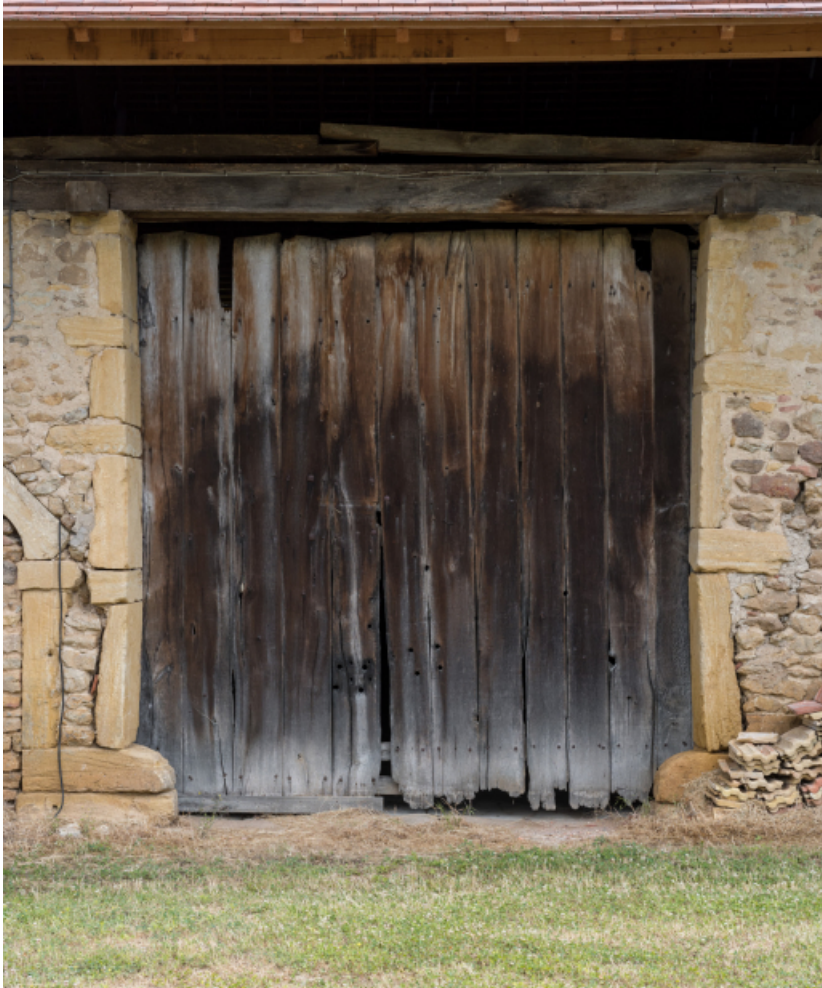
N° de l'illustration : 20187100182NUC2A

Détail de la façade antérieure de la grange : porte charretière de la remise
71, Oyé, lieudit : Chaumont

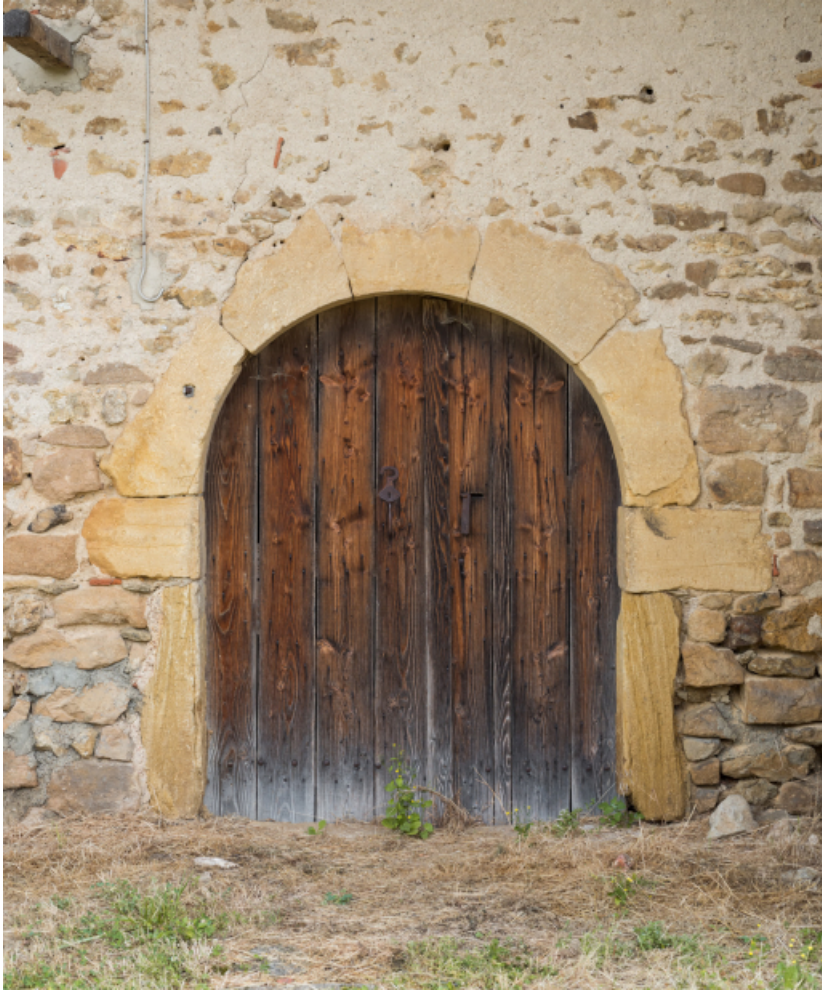
N° de l'illustration : 20187100186NUC2A

Détail de la façade antérieure de la grange : porte de l'étable double, à droite de la remise.
71, Oyé, lieudit : Chaumont

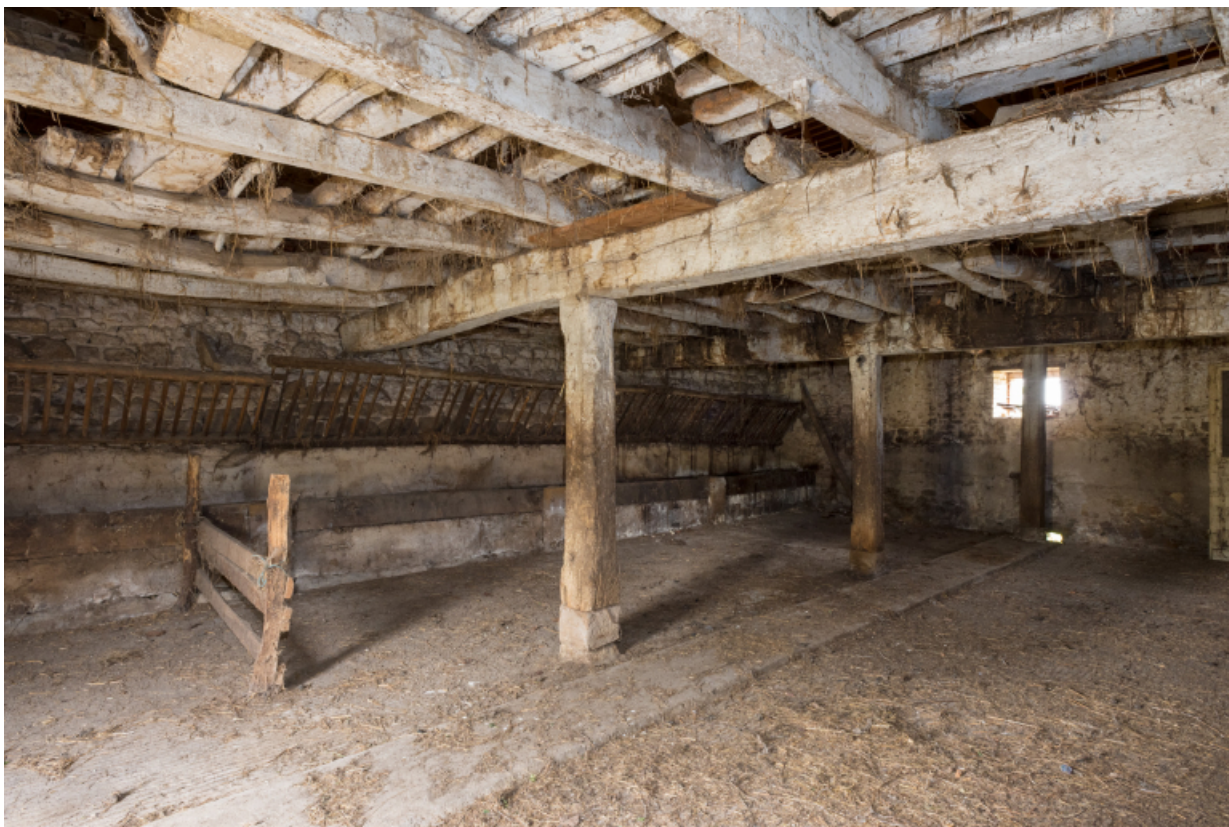
N° de l'illustration : 20187100188NUC4A

Vue intérieure de l'étable double, à gauche de la remise

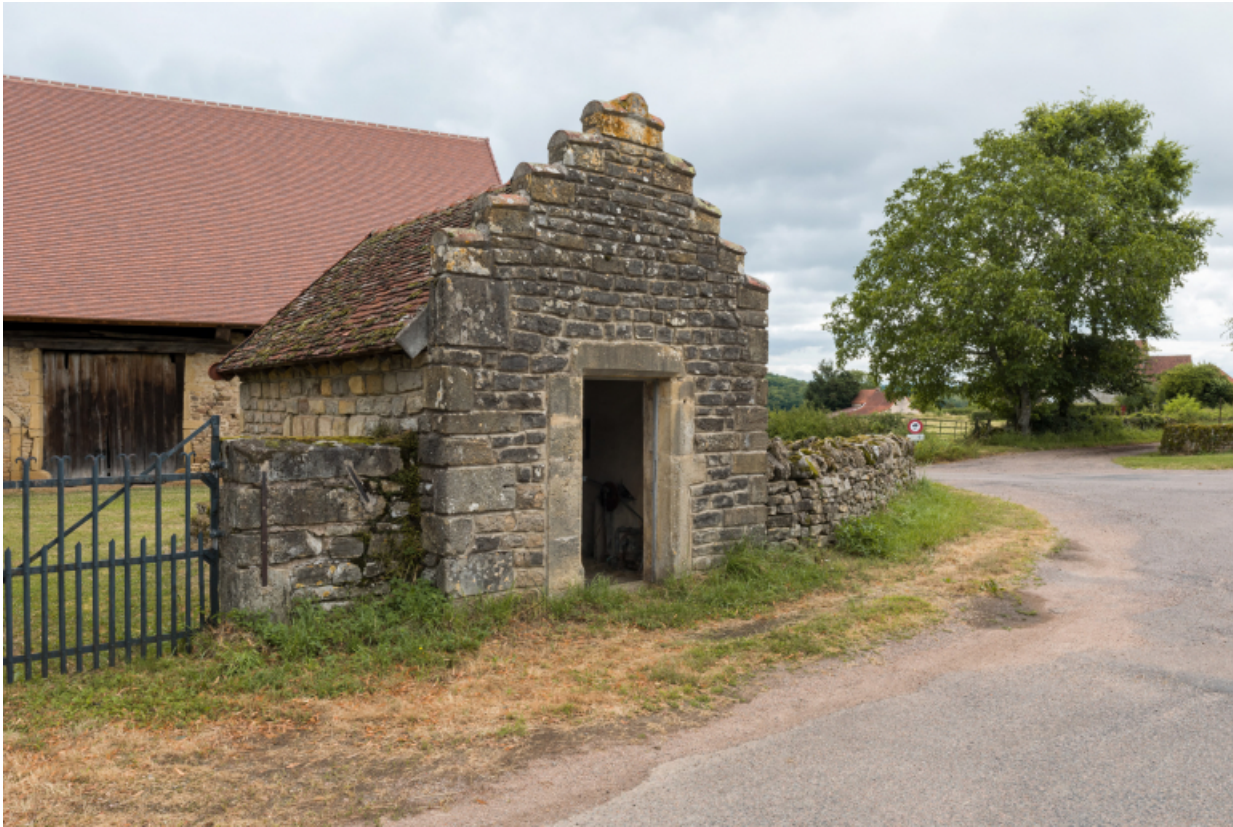
N° de l'illustration : 20187100196NUC4A

Vue de la façade du bâtiment de pompage avec son pignon à redents.
