ECART DE CHAUMONT

Bourgogne-Franche-Comté, Saône-et-Loire
Oyé
Chaumont

Dossier IA71003571 réalisé en 2017 revu en
2020

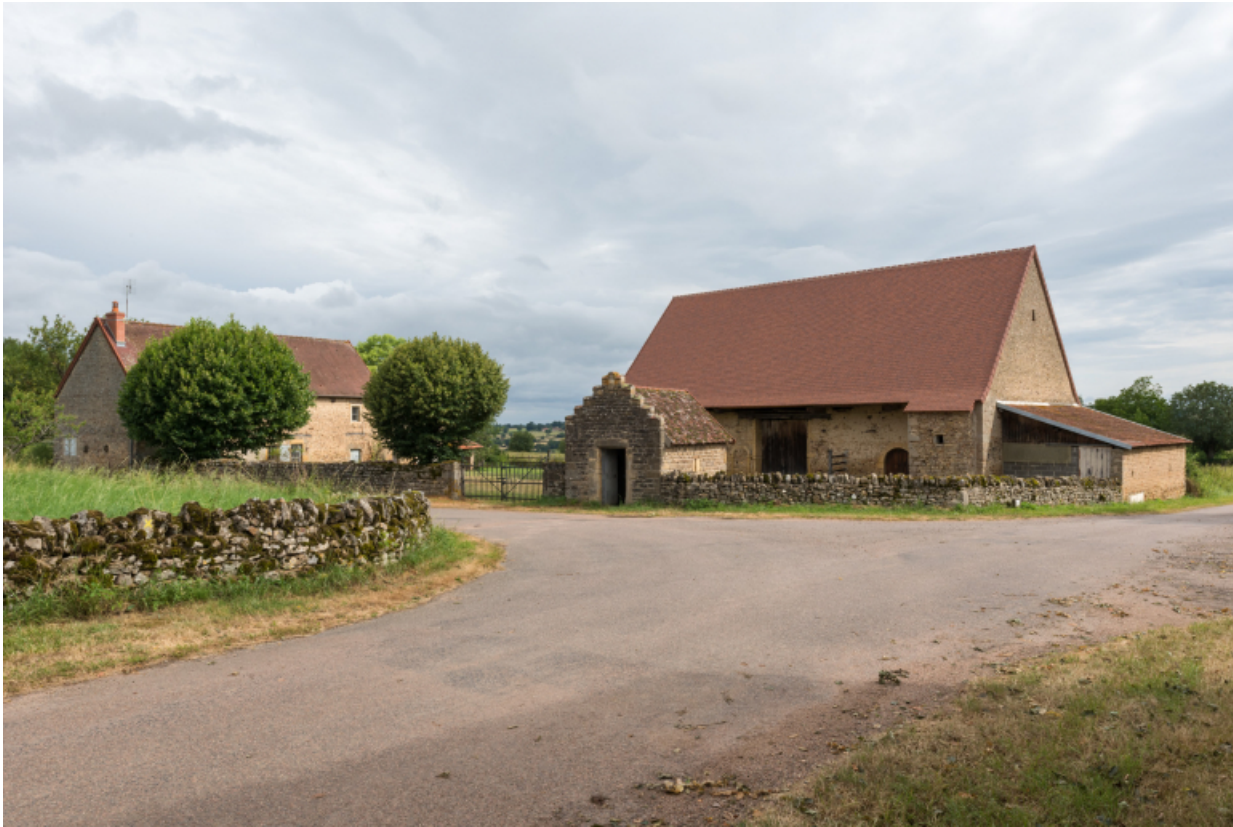
Vue d'ensemble d'une des fermes qui dépendaient du château, face à l'entrée de celui-ci
71, Oyé, lieudit : Chaumont

Face à l'entrée du château, une ferme plus importante présente une imposante grange, abritant une remise en son centre et deux étables, surmontées de fenils, de part et d'autre. Le bâtiment est couvert d'un toit à longs pans en tuiles plates, présentant un débord soutenu par le dépassement des murs-pignons et des aisseliers en bois. La façade antérieure est percée de plusieurs ouvertures : une porte charretière (avec un linteau en bois) et une porte piétonnière, aujourd'hui bouchée, pour l'accès à la remise, deux portes d'étables couvertes d'un arc en plein cintre. Plusieurs dates ont été gravées sur les pierres d'encadrement des ouvertures, notamment celle de "1765" sur une des portes d'étables. Deux petits bâtiments (poulaillers, soue à cochons) se situent dans l'angle formé par le dépassement des murs-pignons. Une maison se trouve à l'ouest de la cour (fermée d'un muret et accessible par un portail). Elle est de plan quadrangulaire, couverte d'un toit à longs pans en tuiles plates. Elle est percée de trois portes, indiquant probablement plusieurs logements, et prolongée par deux petits bâtiments au nord-est. Près du portail, un autre édifice avec un mur-pignon à redents abrite une ancienne pompe hydraulique.

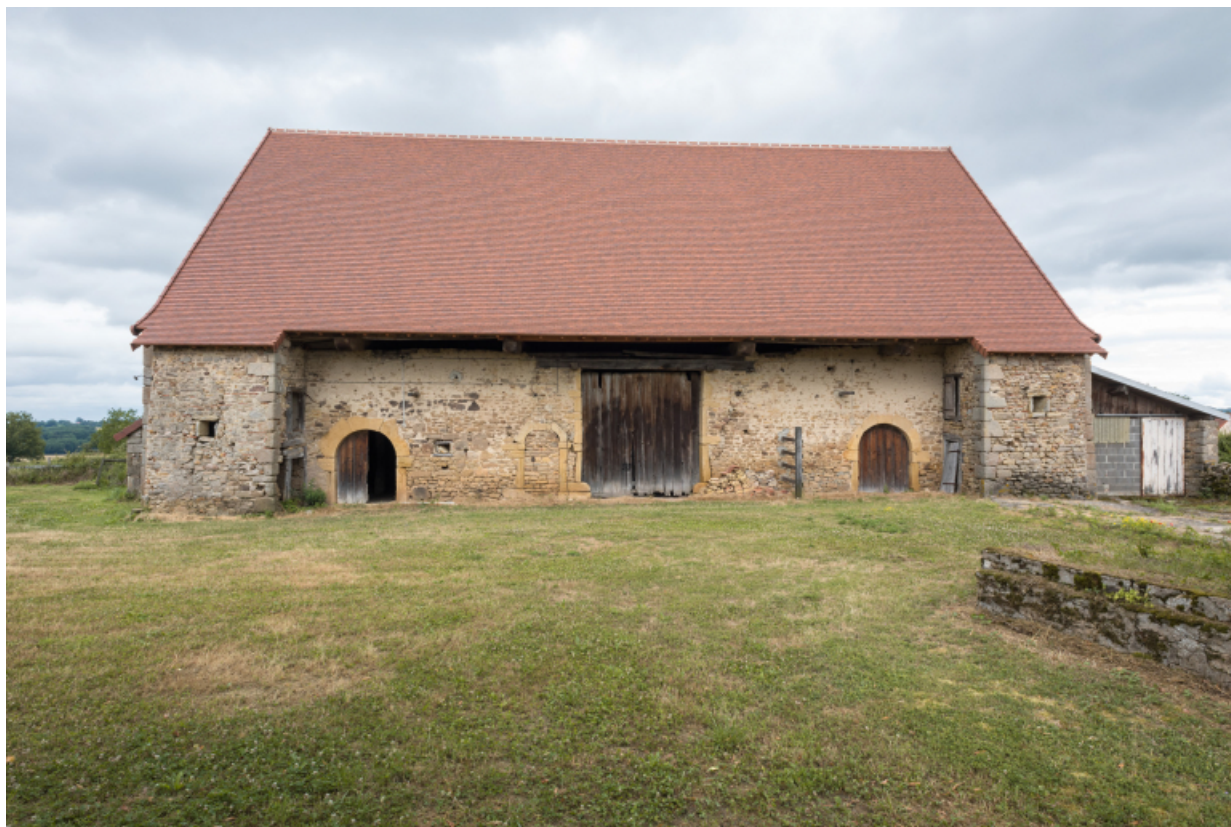
Vue frontale de la grange

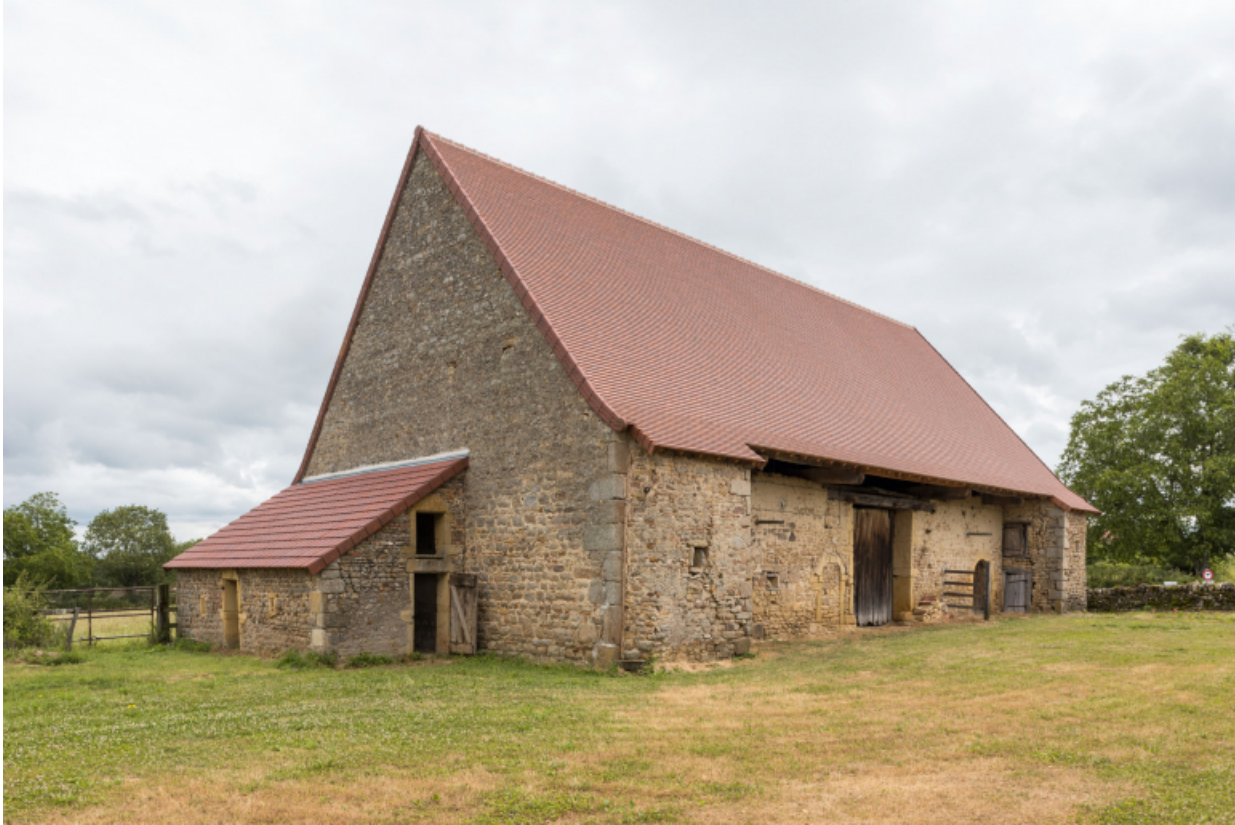
Vue de la grange, depuis l'ouest
