## ECART DE CHAUMONT

Bourgogne-Franche-Comté, Saône-et-Loire  
Oyé  
Chaumont

Dossier IA71003571 réalisé en 2017 revu en 2020

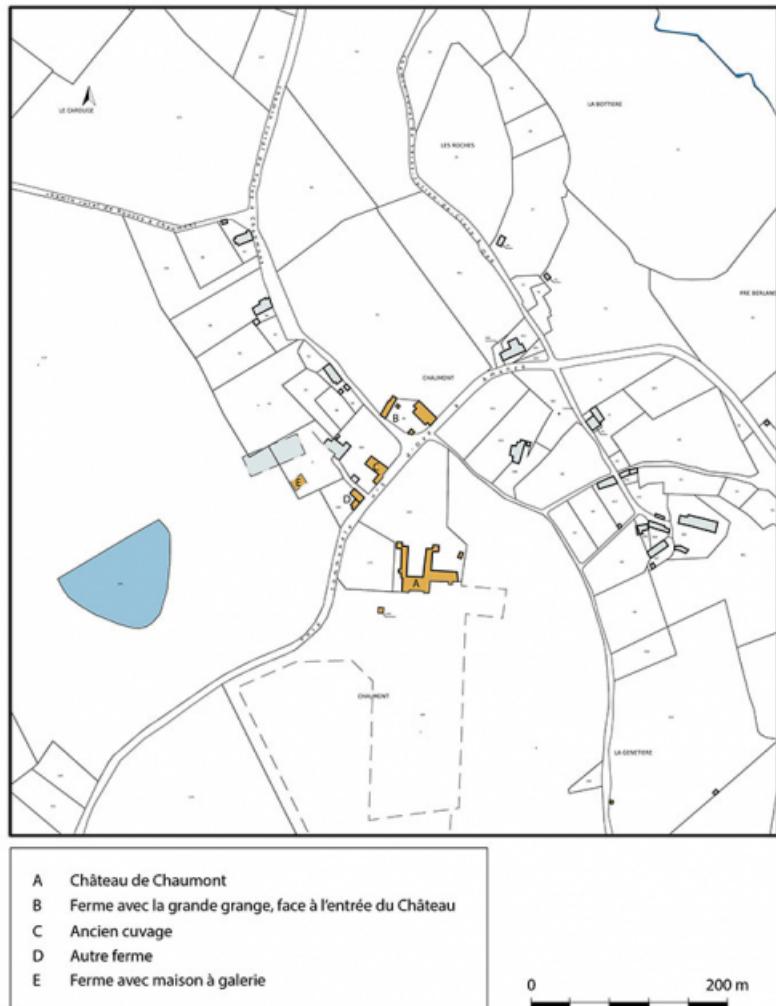
N° de l'illustration : 20217100033NUDA

**plan masse et de situation de l'écart de Chaumont. Extrait du plan cadastral, 2021, section B, échelle 1/4000.**  
71, Oyé, lieudit : Chaumont

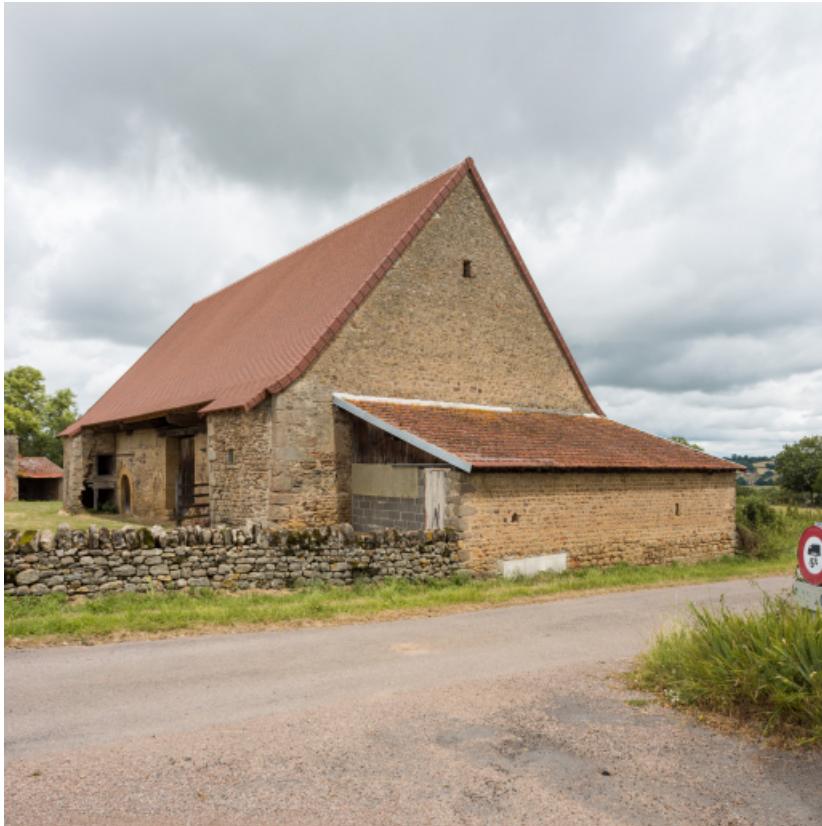
N° de l'illustration : 20187100176NUC2A

**Vue de la grange, face à l'entrée du château, depuis l'est**

Face à l'entrée du château, une ferme plus importante présente une imposante grange, abritant une remise en son centre et deux étables, surmontées de fenils, de part et d'autre. Le bâtiment est couvert d'un toit à longs pans en tuiles plates, présentant un débord soutenu par le dépassement des murs-pignons et des aisseliers en bois. La façade antérieure est percée de plusieurs ouvertures : une porte charretière (avec un linteau en bois) et une porte piétonnière, aujourd'hui bouchée, pour l'accès à la remise, deux portes d'étables couvertes d'un arc en plein cintre. Plusieurs dates ont été gravées sur les pierres d'encadrement des ouvertures, notamment celle de "1765" sur une des portes d'étables. Deux petits bâtiments (poulaillers, soue à cochons) se situent dans l'angle formé par le dépassement des murs-pignons. Une maison se trouve à l'ouest de la cour (fermée d'un muret et accessible par un portail). Elle est de plan quadrangulaire, couverte d'un toit à longs pans en tuiles plates. Elle est percée de trois portes, indiquant probablement plusieurs logements, et prolongée par deux petits bâtiments au nord-est. Près du portail, un autre édifice avec un mur-pignon à redents abrite une ancienne pompe hydraulique.

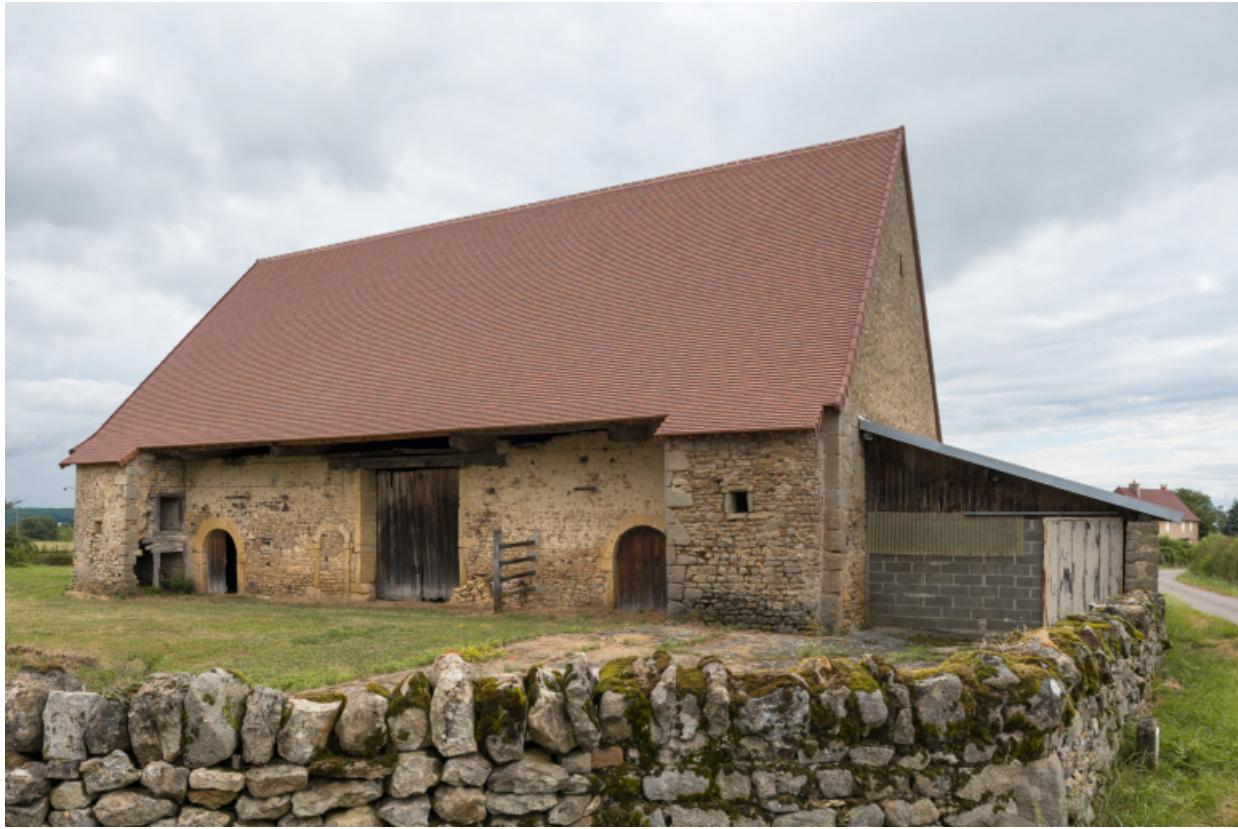
N° de l'illustration : 20187100175NUC4A

**Vue de la grange, depuis le sud**

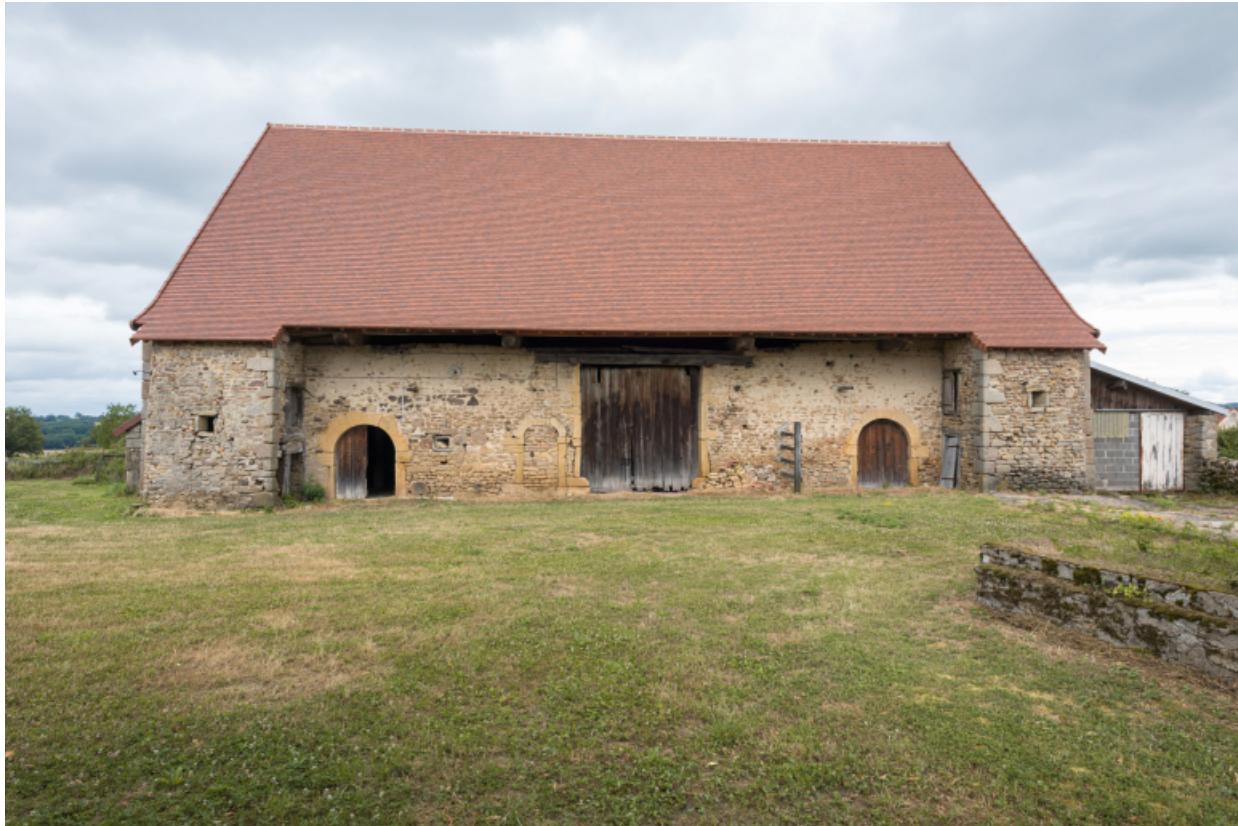
N° de l'illustration : 20187100177NUC4A

**Vue frontale de la grange**

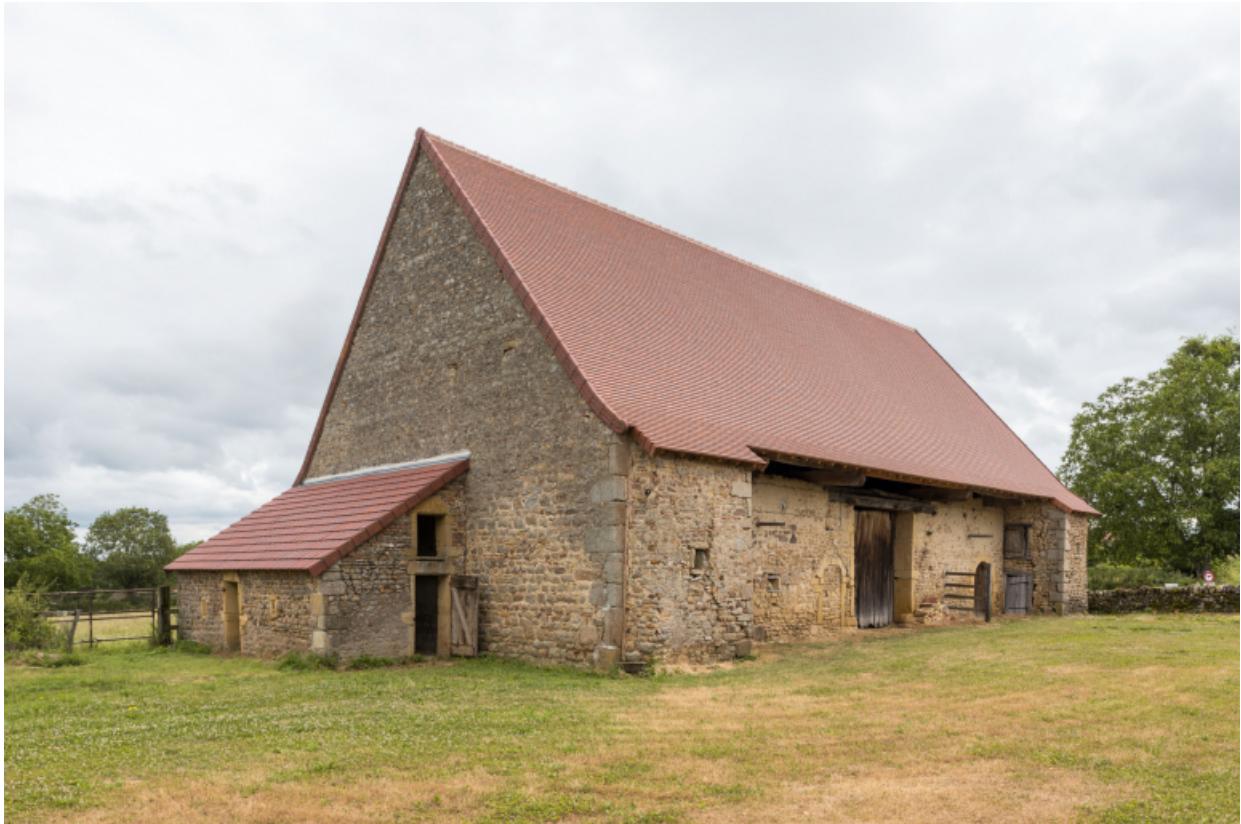
N° de l'illustration : 20187100178NUC4A

**Vue de la grange, depuis l'ouest**

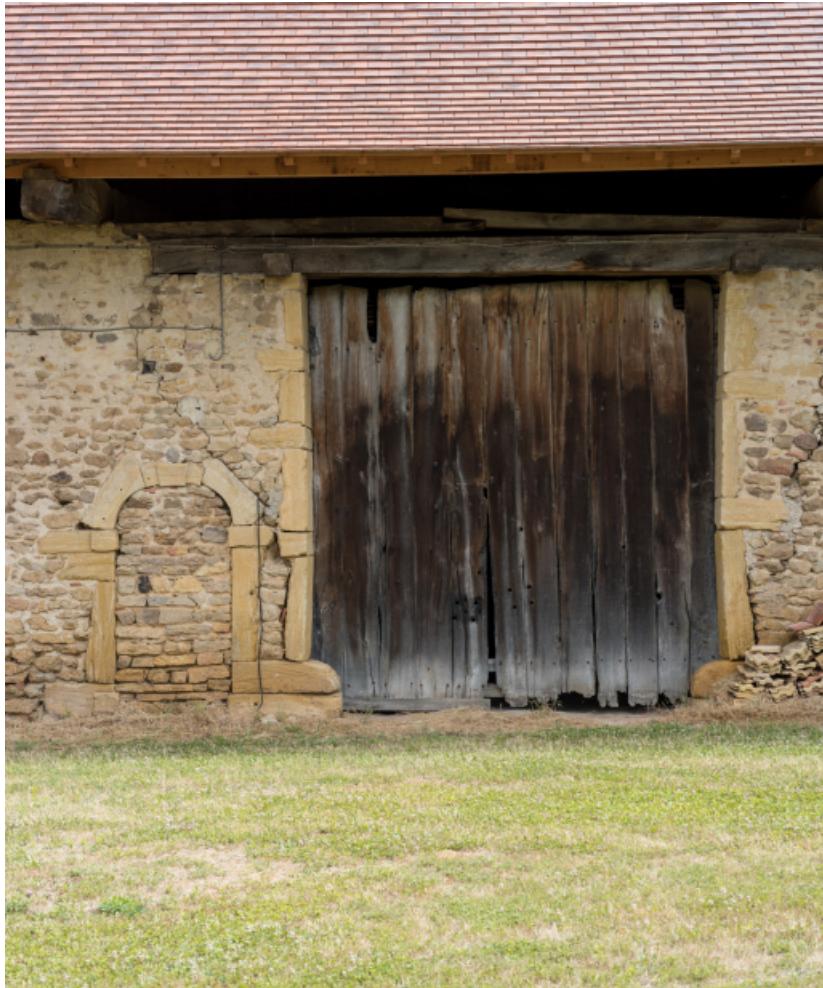
N° de l'illustration : 20187100181NUC2A

**Détail de la façade antérieure de la grange : porte charretière de la remise, au centre de la façade, et ancienne porte piétonnière bouchée**

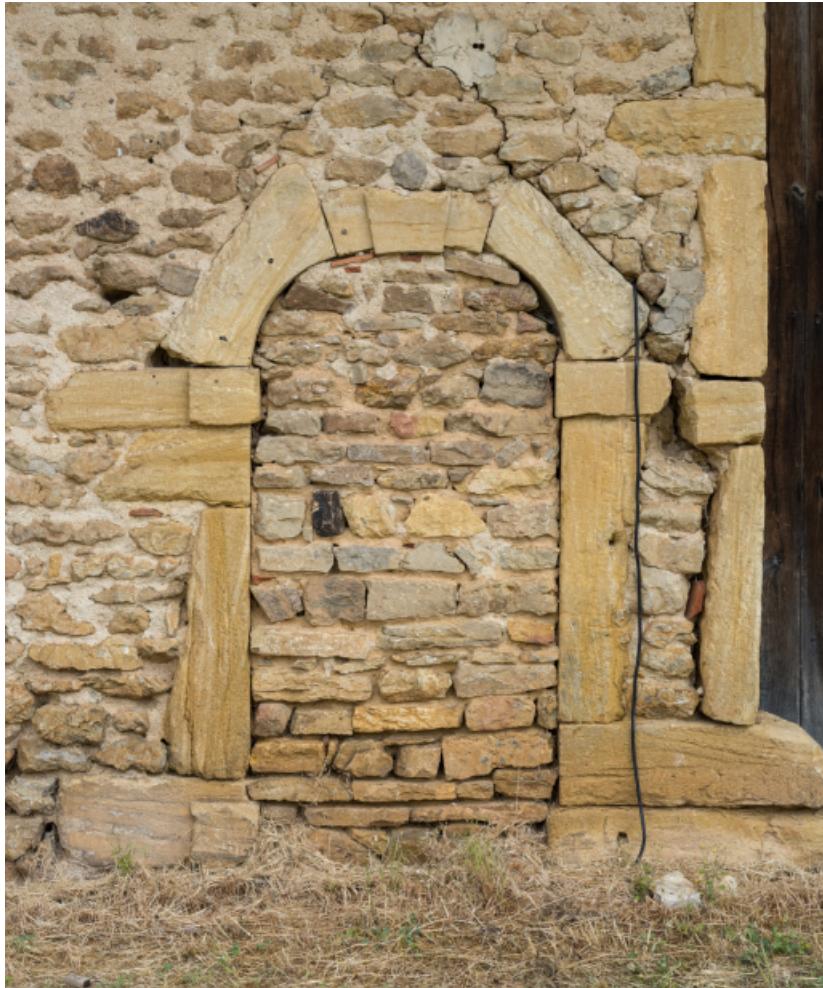
N° de l'illustration : 20187100180NUC2A

**Détail de la façade antérieure de la grange : ancienne porte piétonnière bouchée à côté de la porte charretière de la remise. Les impostes, qui couronnent les piedroits, et l'agrafe sur la clef de l'arc en plein cintre offrent un sobre décor.**

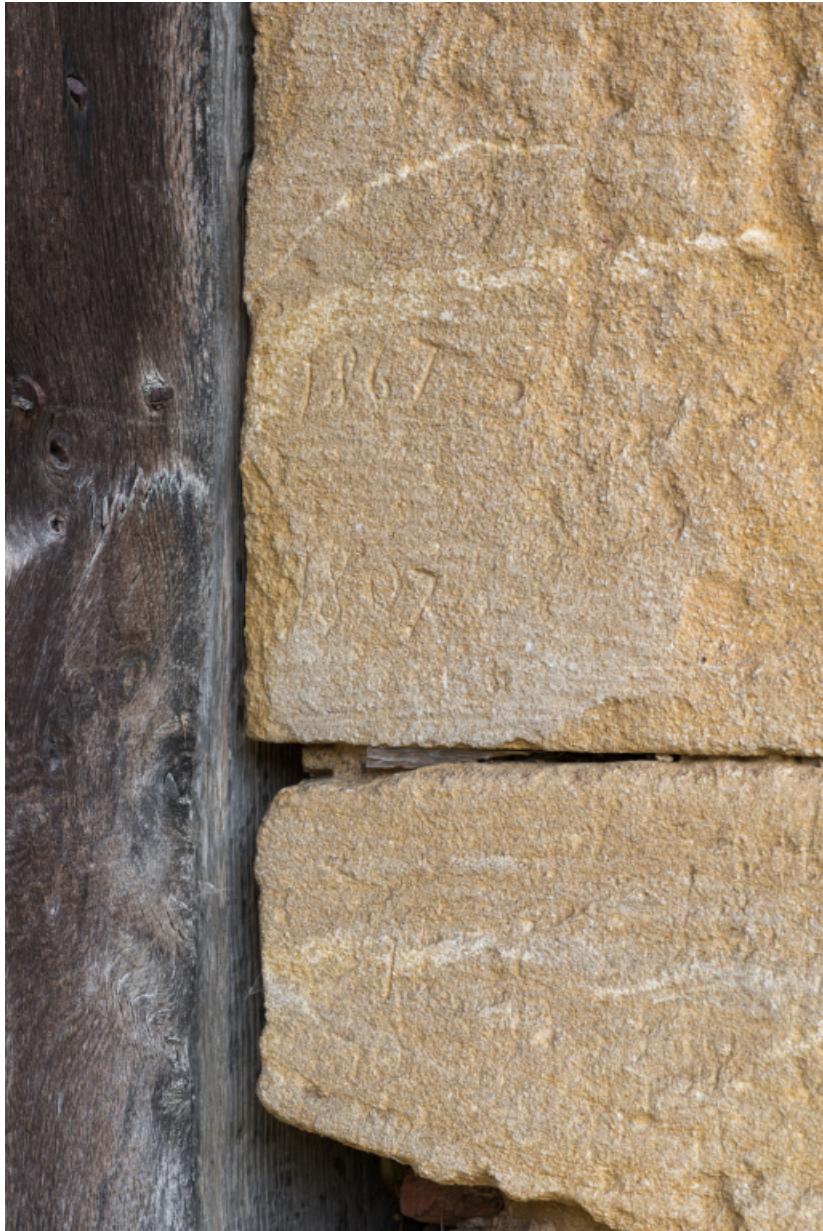
N° de l'illustration : 20187100184NUC4A

**Pierre dans l'encadrement de la porte charretière de la remise portant des inscriptions gravées, notamment deux dates (1807 et 1867) dont la signification n'est pas connue.**

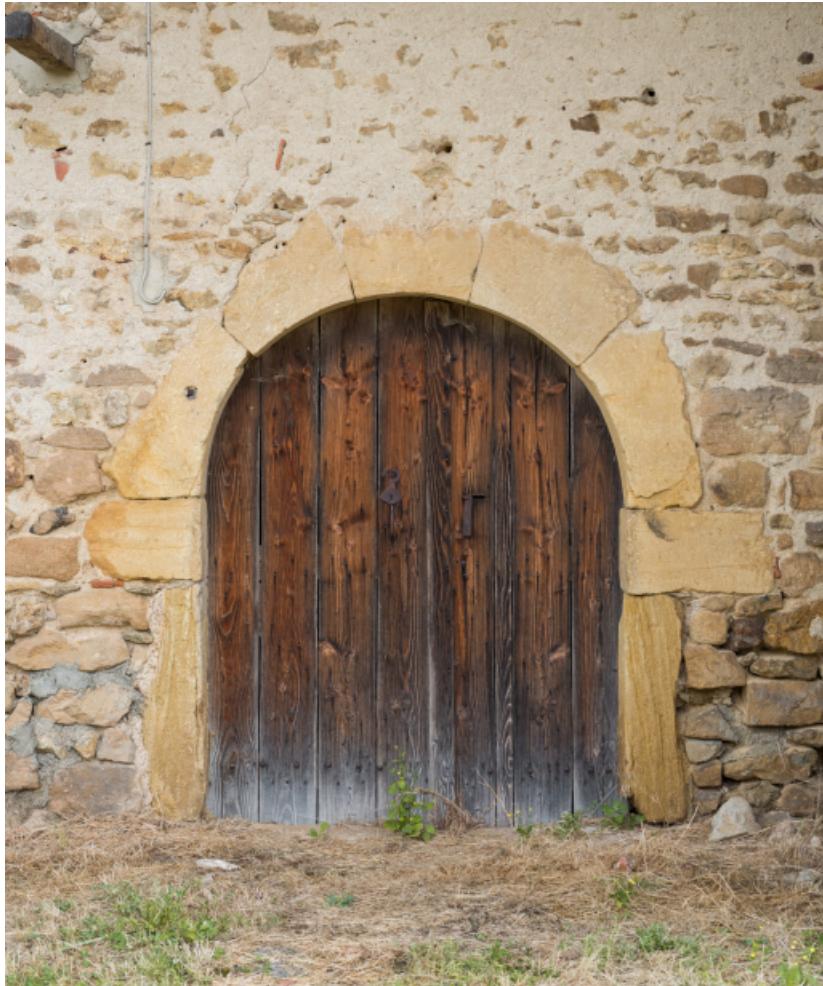
N° de l'illustration : 20187100186NUC2A

**Détail de la façade antérieure de la grange : porte de l'étable double, à droite de la remise.**  
71, Oyé, lieudit : Chaumont

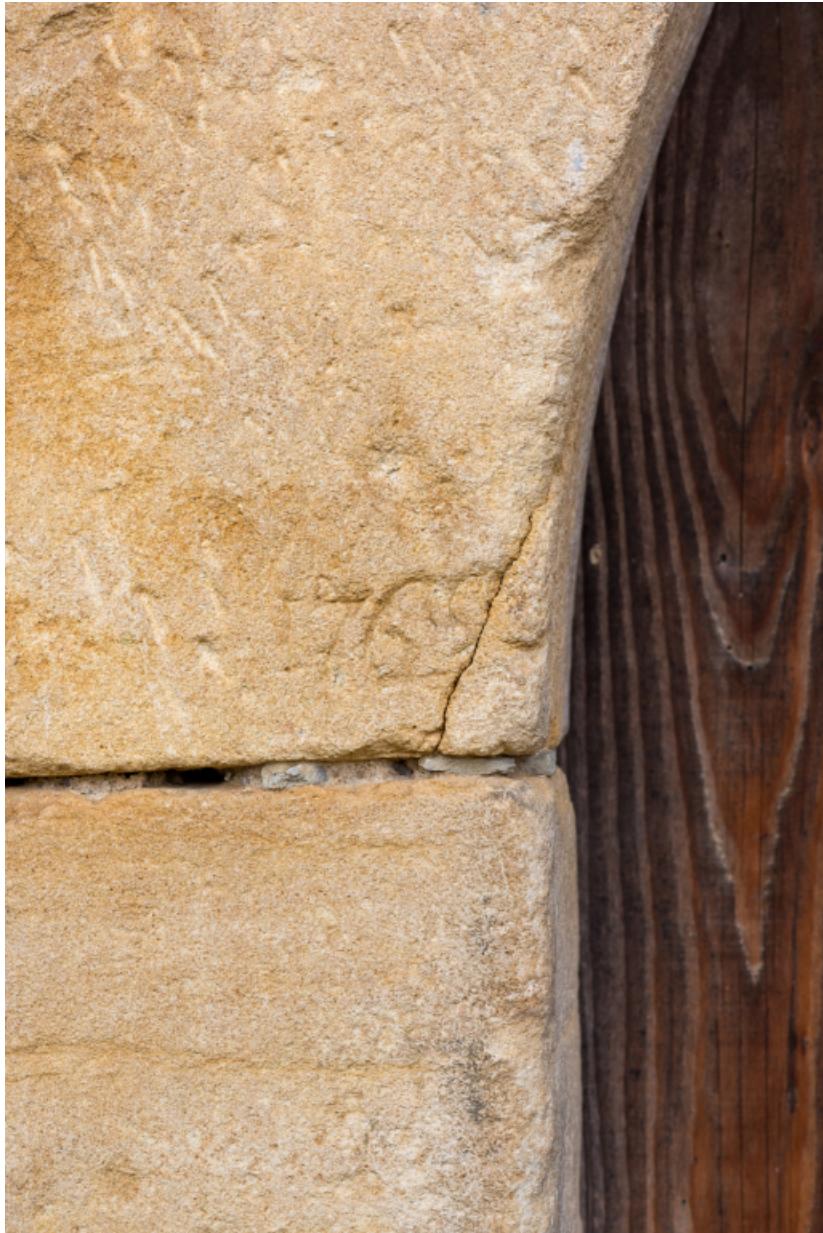
N° de l'illustration : 20187100187NUC4A

**Pierre d'encadrement de la porte de l'étable gravée de la date "1768", correspondant vraisemblablement à la date de construction du bâtiment.**

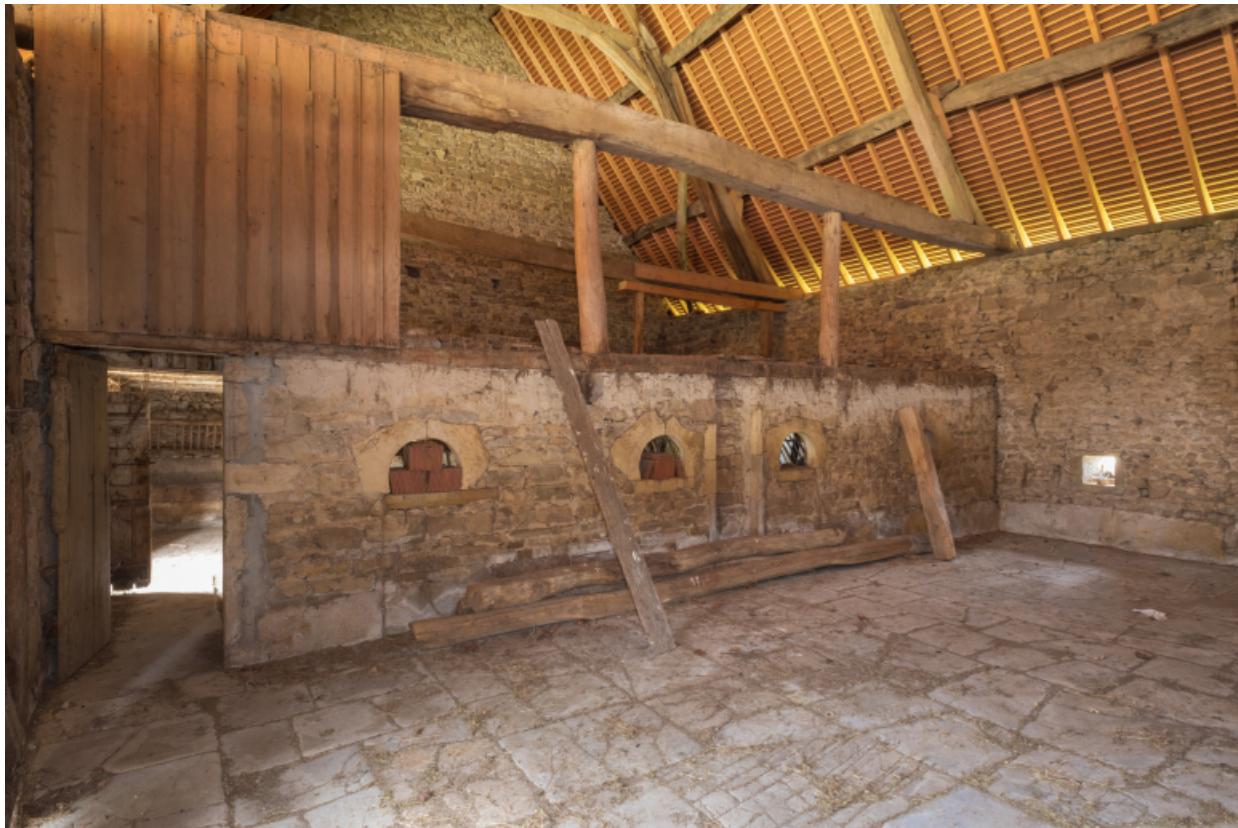
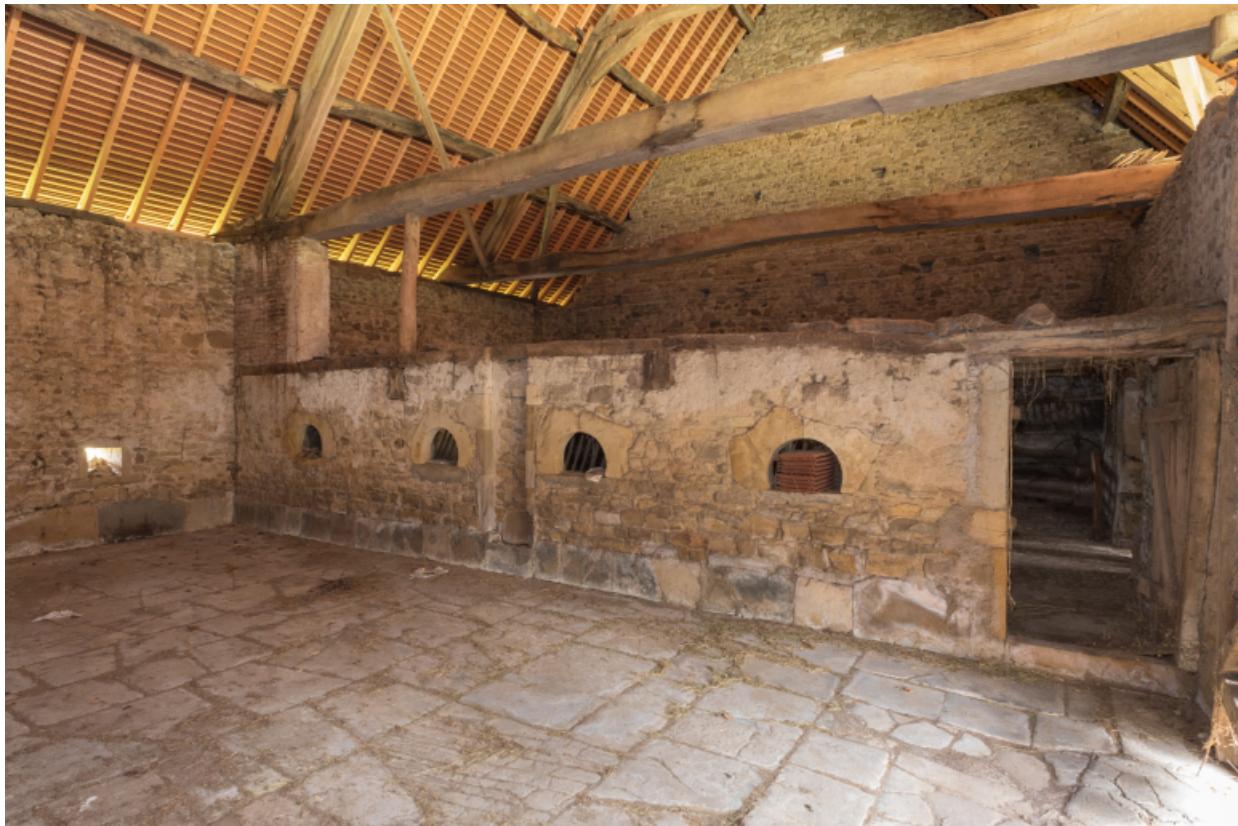
N° de l'illustration : 20187100189NUC4A

**Vue intérieure de la remise du char à foin, avec ses murs percés de feurons.**

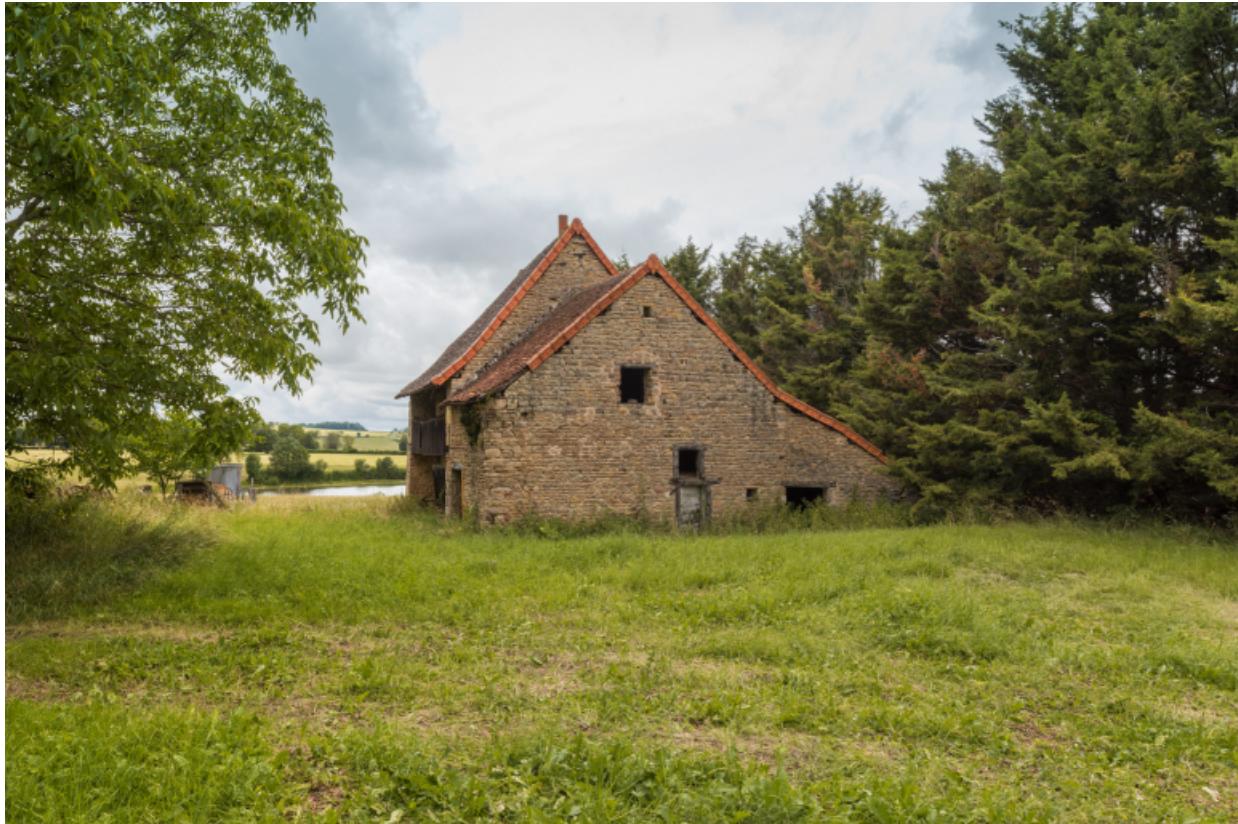
N° de l'illustration : 20187100209NUC4A

**vue de la ferme depuis le nord-est, et du mur-pignon de la dépendance construite contre la maison au XIXe siècle et abritant une étable surmontée d'un fenil.**

Le village de Chaumont se situe à moins de 2 kilomètres du bourg d'Oyé et se divise en deux parties : l'une à l'ouest du château le long des chemins reliant Oyé à Saint-Julien-de-Civry, l'autre à l'est, autrefois traversée par le chemin menant à Orval et Amanzé, et désormais contournée par une route aménagée au XXe siècle. Au sein du village, deux éléments architecturaux se distinguent dans la partie ouest. Tout d'abord, une petite ferme composée d'une maison sur deux niveaux (rez-de-chaussée et un étage carré), dont la façade antérieure présente une galerie accessible par un escalier en bois, aujourd'hui disparu. Cette dernière est protégée par un débord de toit soutenu par le dépassement des murs-pignons de la bâisse. Le toit est à longs pans couverts en tuiles plates. Une dépendance, abritant une étable surmontée d'un fenil, se situe contre la maison au nord-est. Les bâtiments se prolongent en appentis à l'arrière.

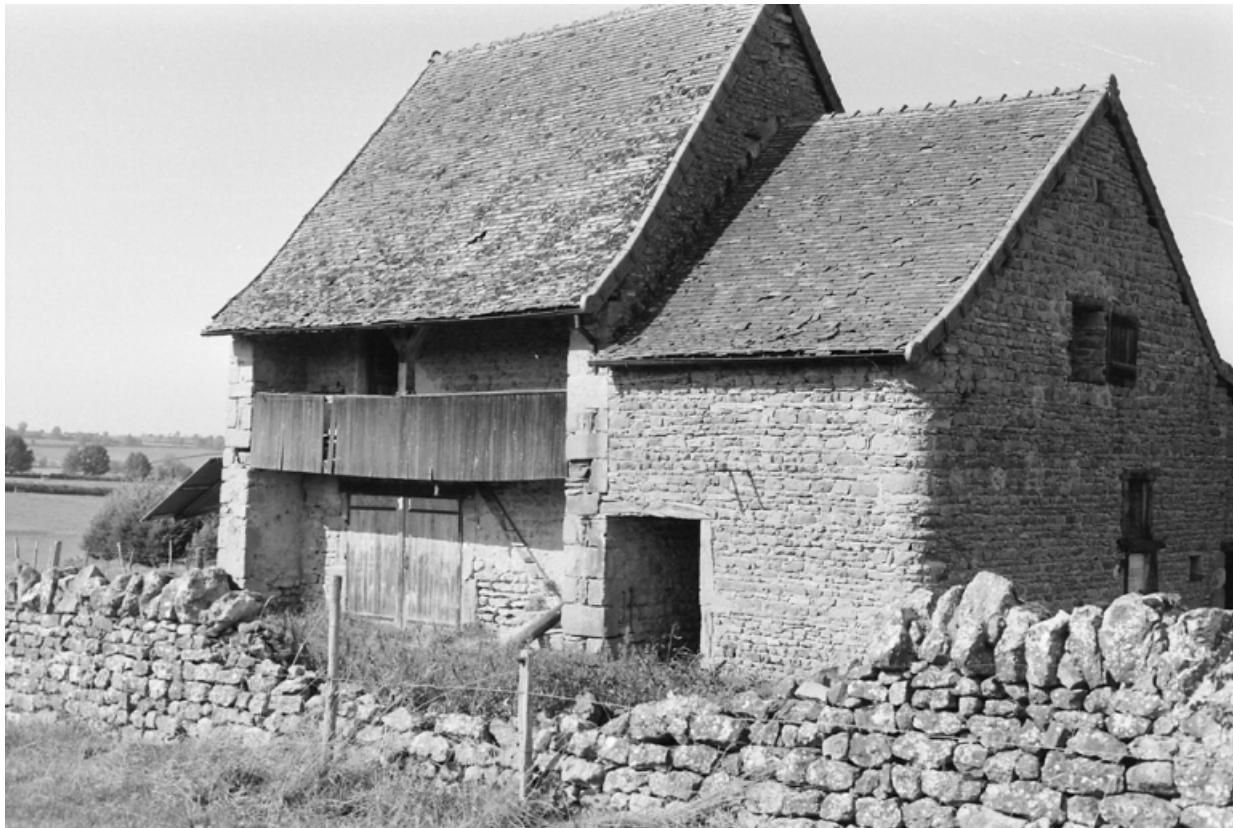
N° de l'illustration : 20207100097NUC2P

**Maison à galerie, avec sa remise, à Chaumont, vers 1970.**

La maison à galerie, située légèrement en retrait de la route venant du bourg d'Oyé, fait partie des éléments d'architecture les plus intéressants du hameau. En 1825, elle appartient à François Merle (1758-1832), fils de Jacques Merle, jardinier à Chaumont comme l'indique l'acte de naissance de son fils, le 26 février 1758. Il travaille au château pour Jean Circaud. Le fils de ce dernier, François-Edmond, est d'ailleurs le parrain du nouveau-né. Originaire de Marcilly-d'Azergues, entre Villefranche-sur-Saône et Lyon, Jacques Merle est probablement à l'origine de la construction de la maison, peu après son installation à Oyé, où il a épousé le 25 novembre 1755 Antoinette Desarbres. Revendu en 1911 à Albert du Marais, l'édifice subit quelques transformations. Ayant besoin de nouveaux bâtiments agricoles, après avoir transformé l'ancienne grange du château en salle d'apparat et poursuivi le développement de son domaine (dont il augmente de 52 % la surface en herbe entre 1911 et 1933), du Marais fait démolir une petite dépendance à l'angle sud de la maison (visible sur le plan de 1825) et construire une nouvelle annexe (une étable surmontée d'un fenil) contre le mur-pignon est de celle-ci. Il fait également aménager le rez-de-chaussée de l'habitation en remise et percer une porte de grange, en lieu et place de la porte d'entrée d'origine. L'ensemble est aujourd'hui inutilisé et sa conservation menacée.
