PONT SUR L'ÉCLUSE DE CHARNAY

Bourgogne-Franche-Comté, Saône-et-Loire
Charnay-lès-Chalon
PK 176

Dossier IA71003609 réalisé en 2018
Auteur(s) : Aurélie Lallement, Virginie Malherbe

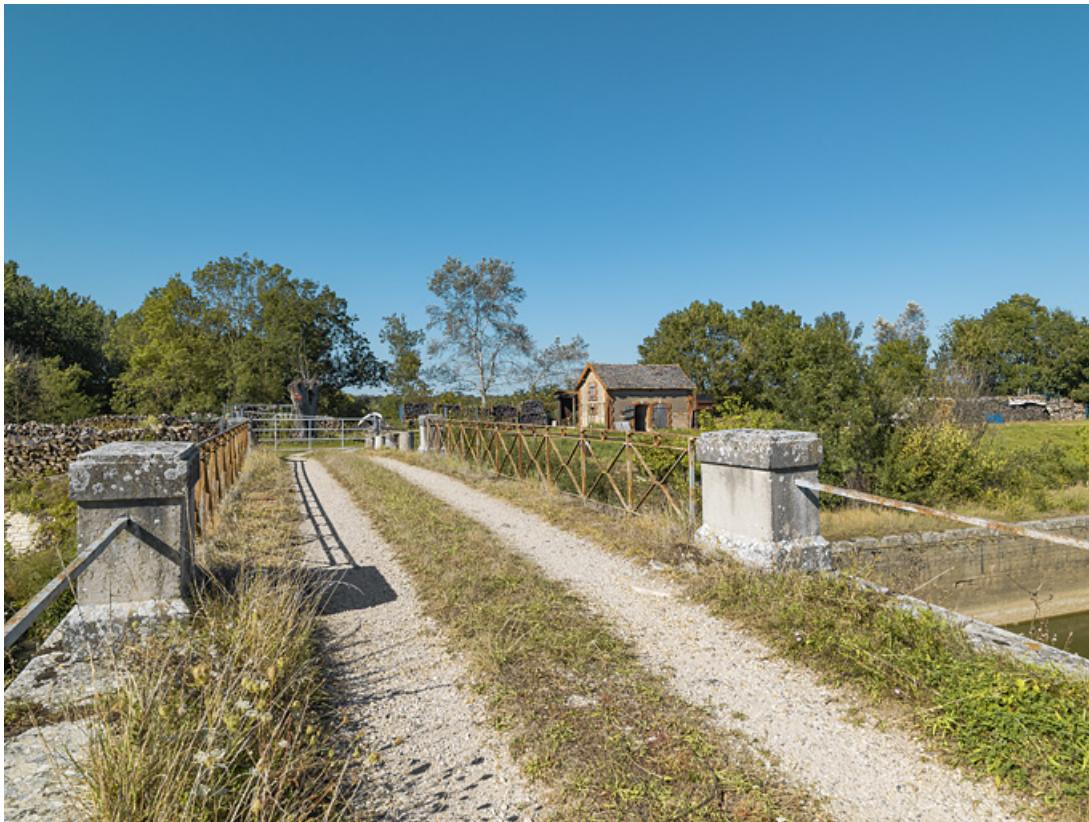
N° de l'illustration : 20197100501NUC4A

Vue d'ensemble du pont sur l'écluse.

Le pont à tablier à poutrelles pleines houssé de voûtains perpendiculaires en brique enjambe le sas de l'écluse, à son extrémité aval, et dessert une remise en brique, située rive droite. Les culées sont en pierre de taille et les garde-corps en métal.

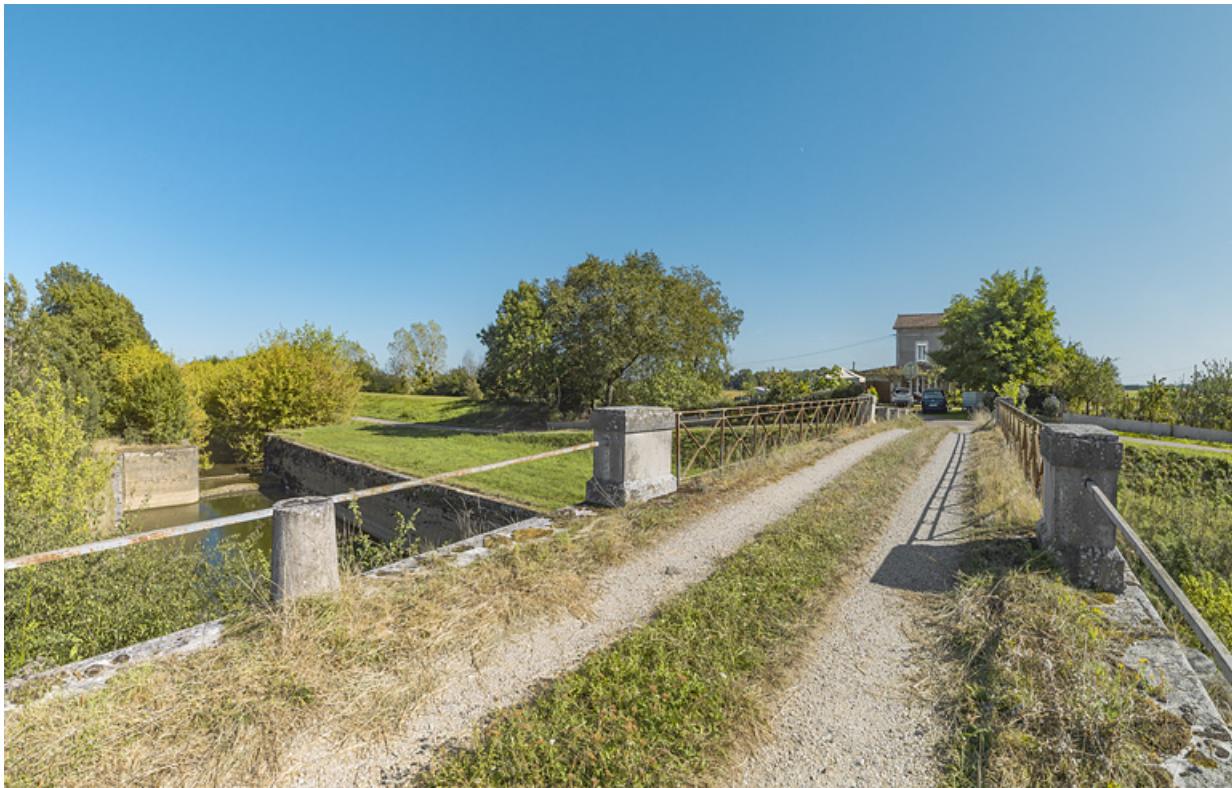
N° de l'illustration : 20197100495NUC4A

Vue d'ensemble du pont sur l'écluse depuis la rive droite. En face, la maison éclusière.

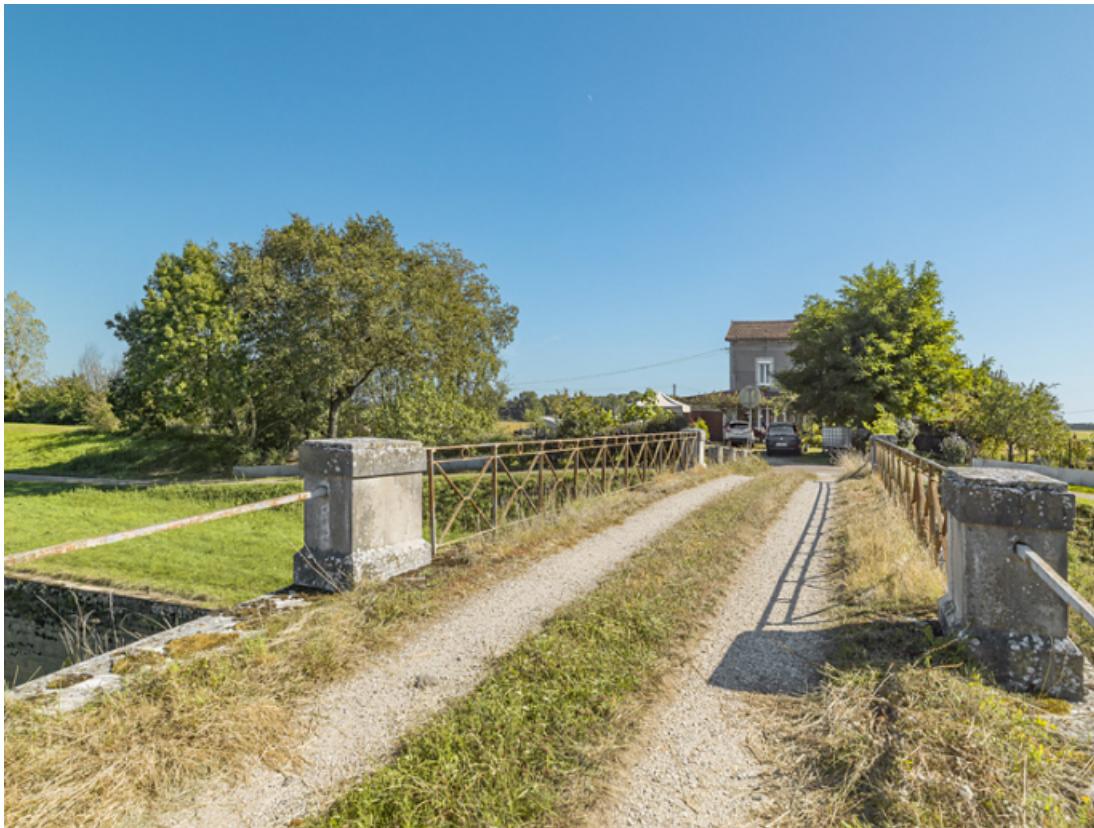
N° de l'illustration : 20197100496NUC4A

Vue d'ensemble du pont sur l'écluse depuis la rive droite. En face, la maison éclusière.
71, Charnay-lès-Chalon, lieudit : PK 176

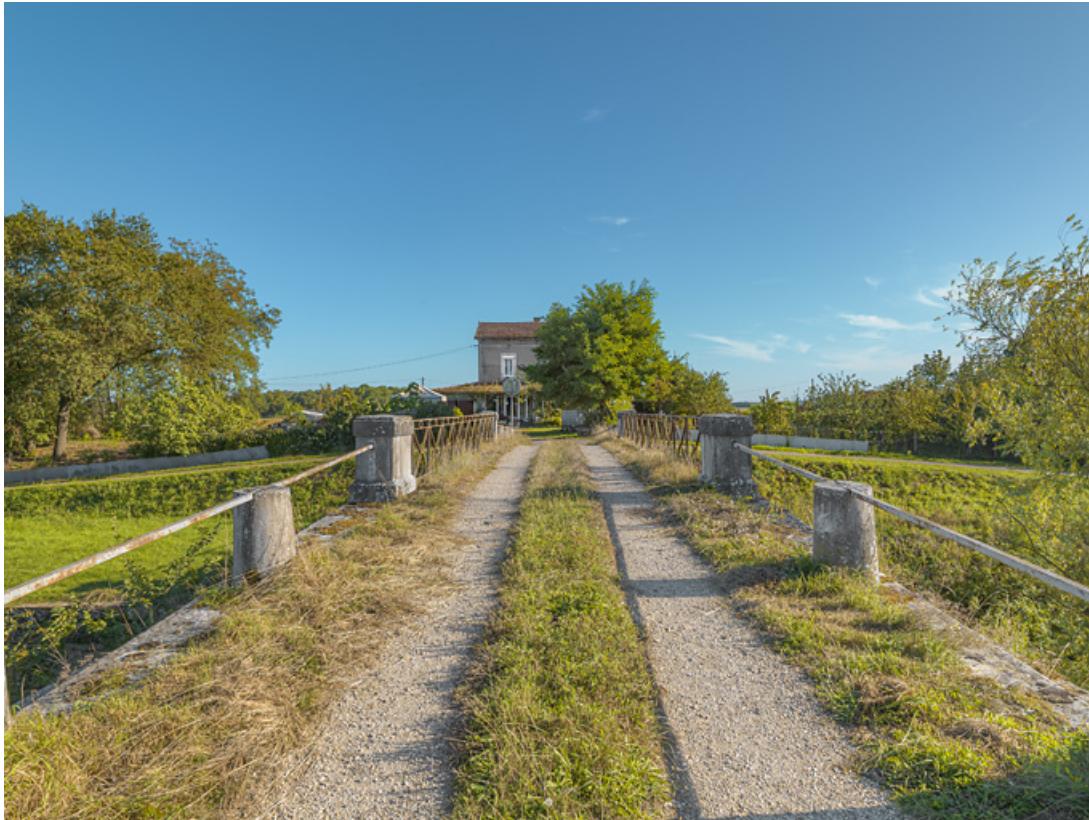
N° de l'illustration : 20197100497NUC4A

Vue d'ensemble du pont sur l'écluse depuis la rive droite. En face, la maison éclusière.

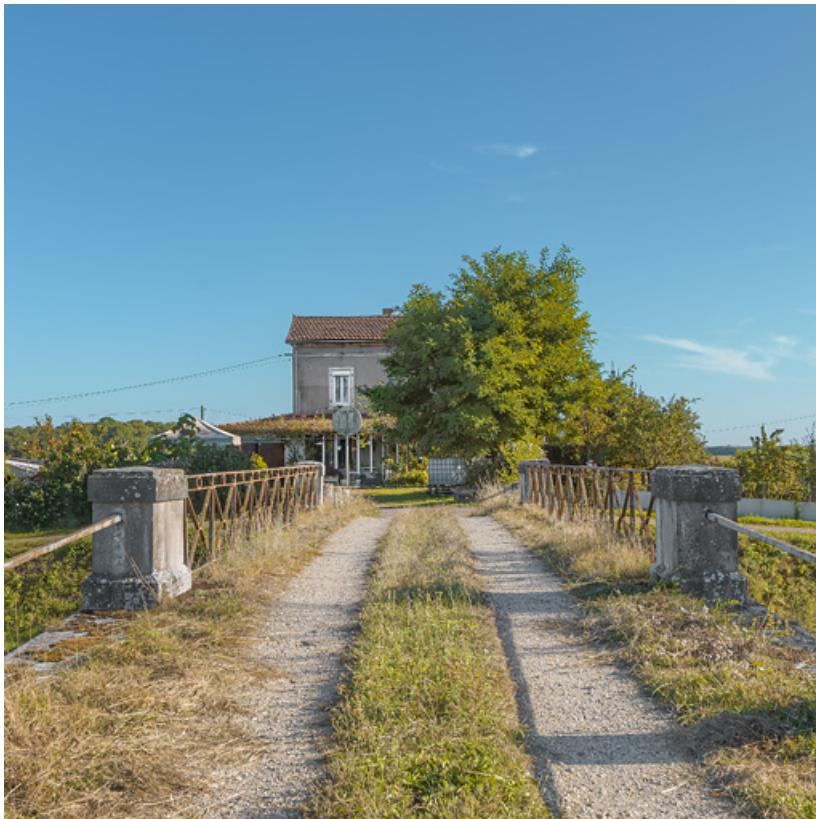
N° de l'illustration : 20197100498NUC2A

**Vue d'ensemble du pont sur l'écluse depuis la rive droite. En face, la maison éclusière.
71, Charnay-lès-Chalon, lieudit : PK 176**
