PONT SUR L'ÉCLUSE DE CHARNAY

Bourgogne-Franche-Comté, Saône-et-Loire
Charnay-lès-Chalon
PK 176

Dossier IA71003609 réalisé en 2018
Auteur(s) : Aurélie Lallement, Virginie
Malherbe

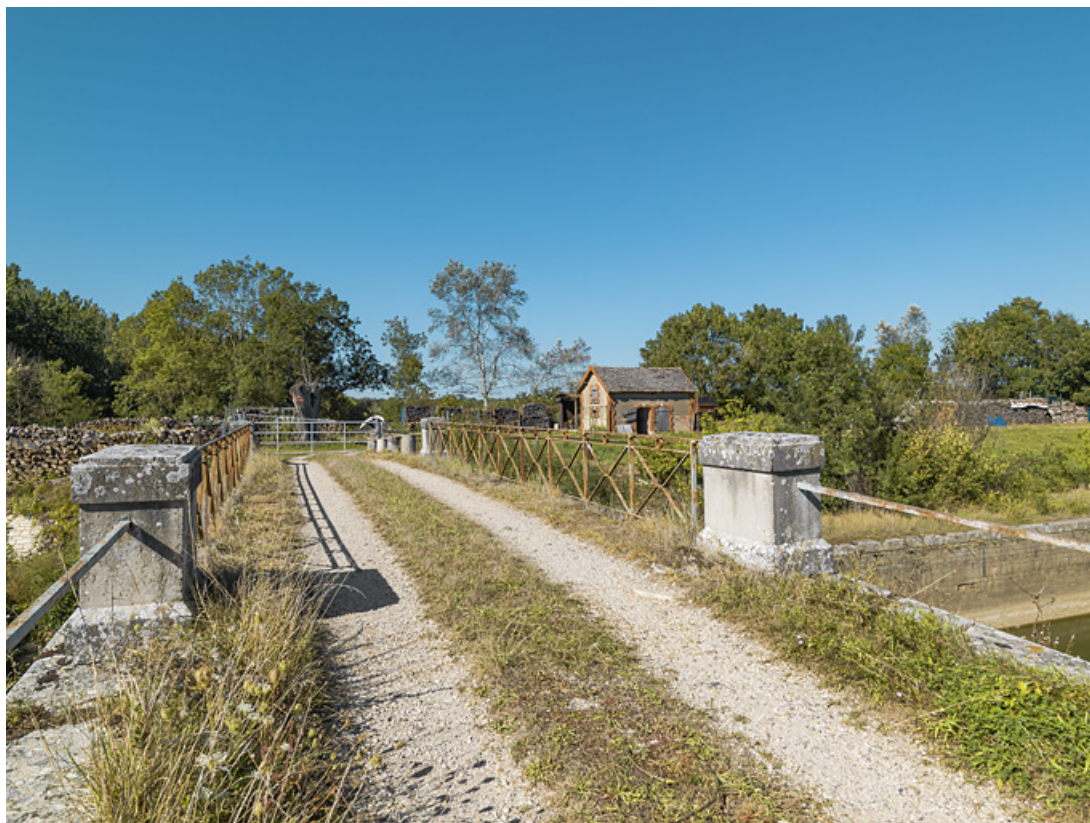
N° de l'illustration : 20197100501NUC4A

Vue d'ensemble du pont sur l'écluse.

Le pont à tablier à poutrelles pleines hourdé de voûtains perpendiculaires en brique enjambe le sas de l'écluse, à son extrémité aval, et dessert une remise en brique, située rive droite. Les culées sont en pierre de taille et les garde-corps en métal.

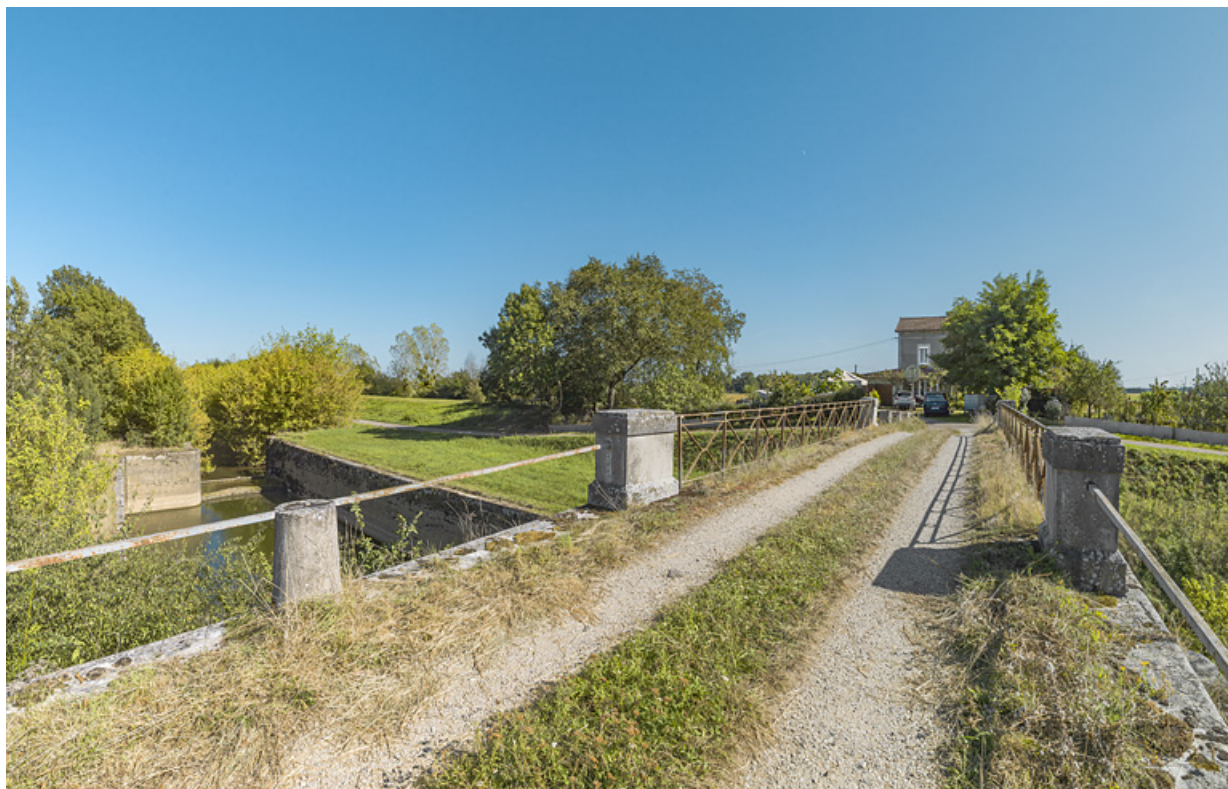
N° de l'illustration : 20197100495NUC4A

Vue d'ensemble du pont sur l'écluse depuis la rive droite. En face, la maison éclusière.

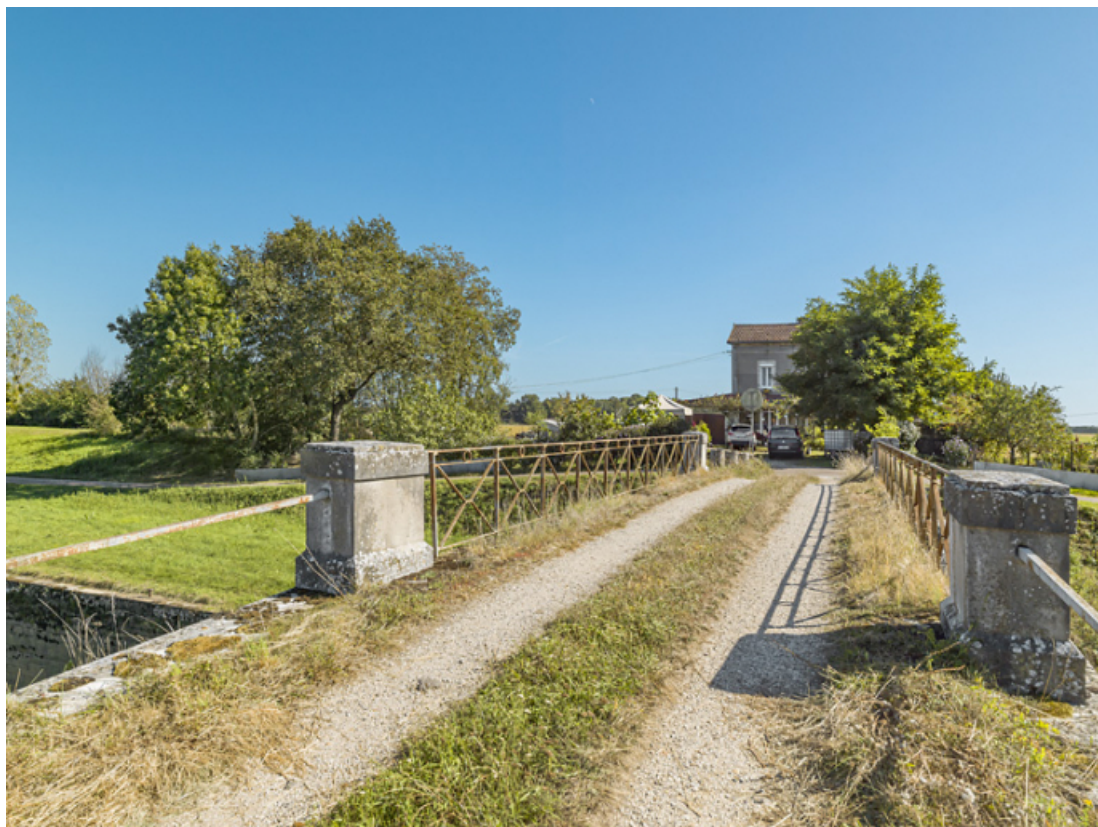
N° de l'illustration : 20197100496NUC4A

Vue d'ensemble du pont sur l'écluse depuis la rive droite. En face, la maison éclusière.

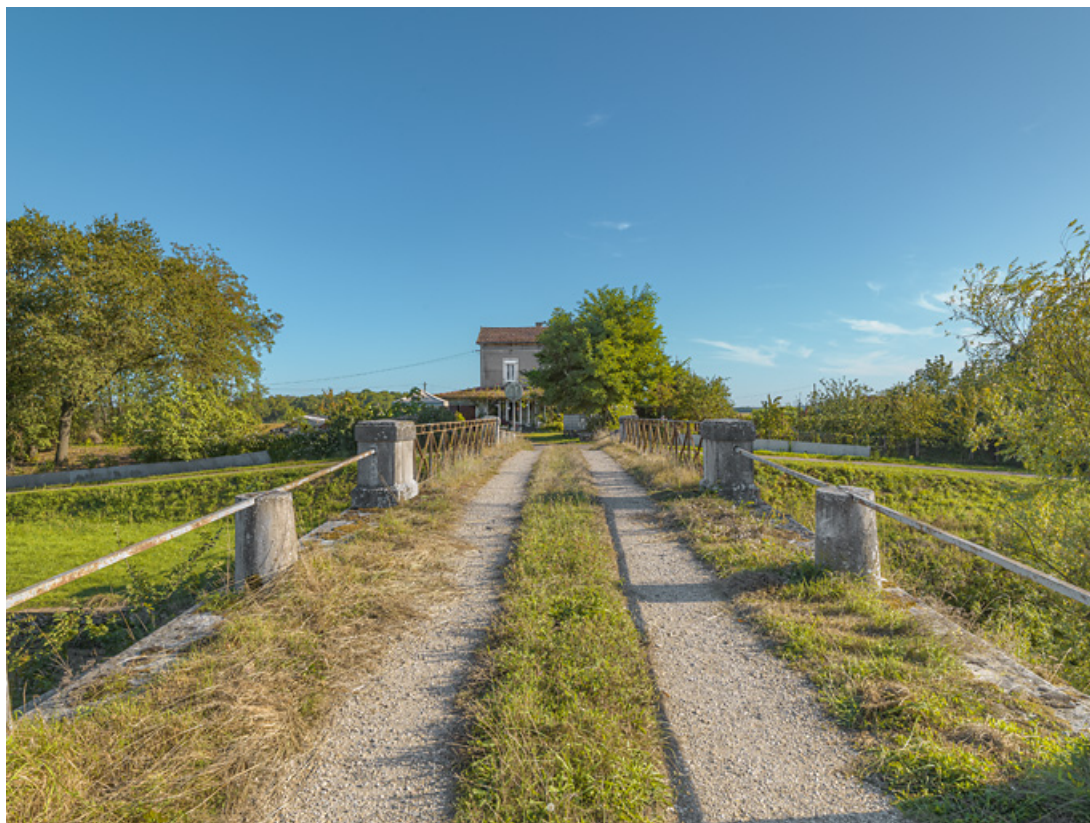
N° de l'illustration : 20197100497NUC4A

Vue d'ensemble du pont sur l'écluse depuis la rive droite. En face, la maison éclusière.

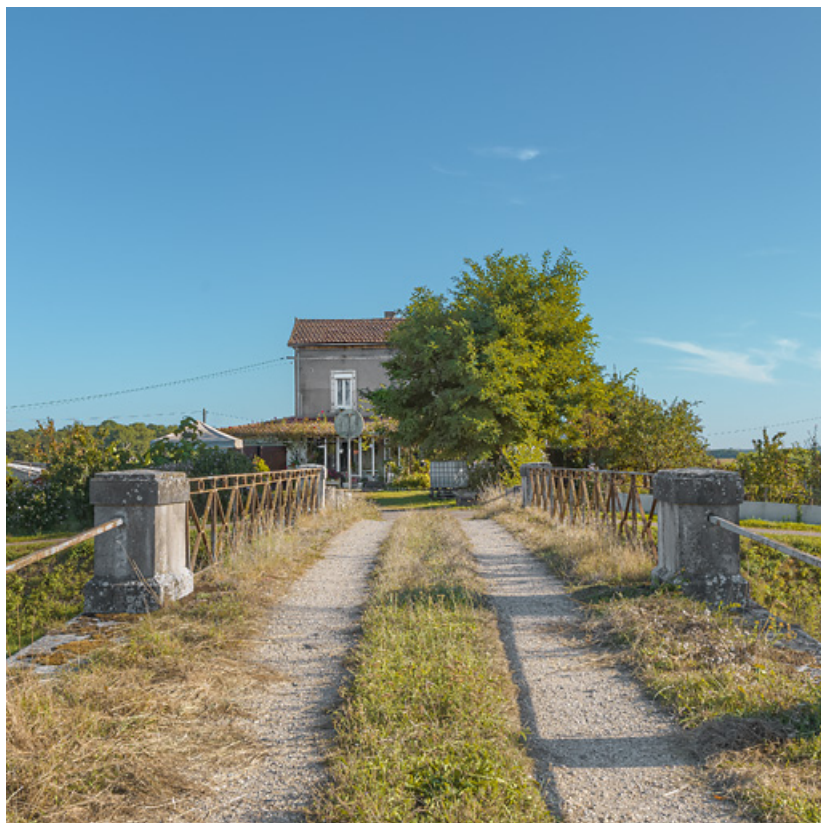
N° de l'illustration : 20197100498NUC2A

Vue d'ensemble du pont sur l'écluse depuis la rive droite. En face, la maison éclusière.
71, Charnay-lès-Chalon, lieudit : PK 176
