## PONT DE BRAGNY

Bourgogne-Franche-Comté, Saône-et-Loire  
Verdun-sur-le-Doubs  
PK 166,6 - route départementale 111

Dossier IA71003611 réalisé en 2018  
Auteur(s) : Aurélie Lallement, Virginie  
Malherbe

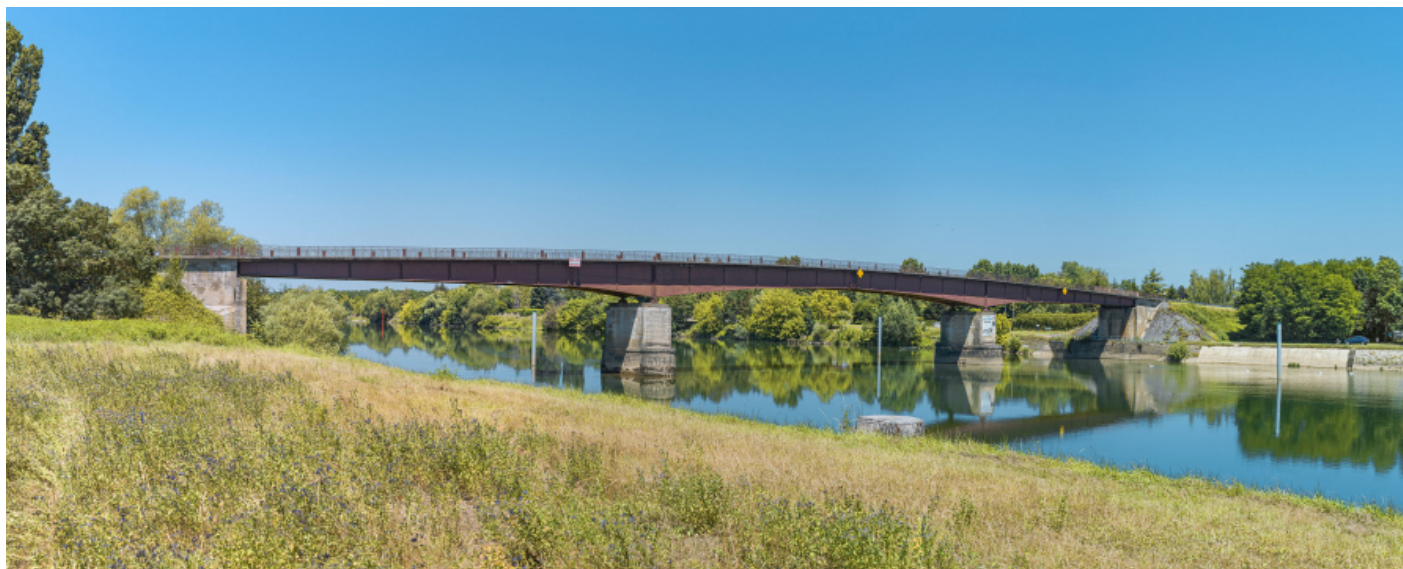
N° de l'illustration : 20207100219NUC4A

**Le pont de Bragny vu d'amont.**

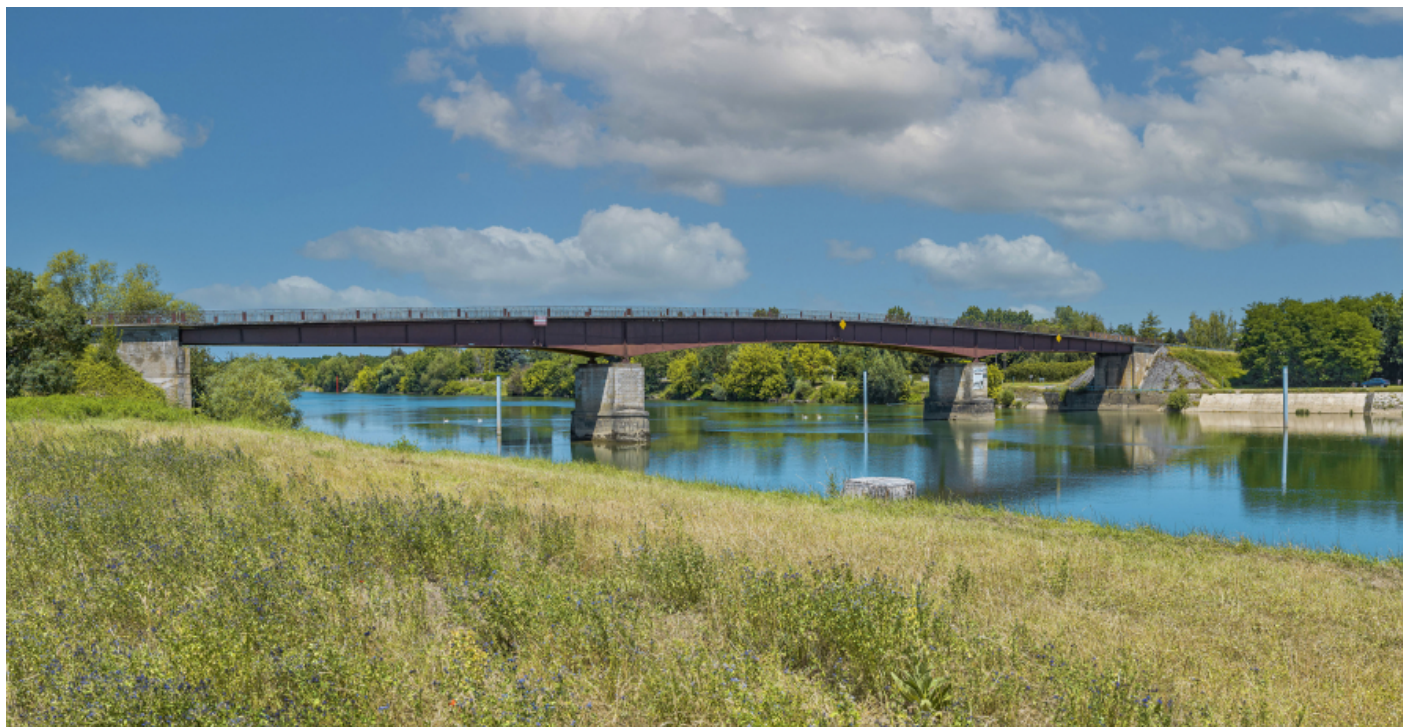
N° de l'illustration : 20207100220NUC4A

**Vue d'ensemble du pont de Bragny.**

Situé au PK 166.59, le pont de Bragny est un pont métallique, à tablier en béton, supporté par deux piles en maçonnerie de moellons et pierre de taille. Il enjambe la Saône à sa confluence avec le Doubs, à l'aval de Verdun-sur-le-Doubs et porte la RD 111. Les culées en pierre rehaussées montrent que ce pont est venu remplacer un ancien pont, à l'origine suspendu. Rive droite, la culée porte d'importantes traces de cordes de halage ainsi qu'un repère de crue de 1955. Cette même rive, en amont du pont, est aménagée avec un perré en moellons avec des escaliers de service.
