## PONT DE BRAGNY

Bourgogne-Franche-Comté, Saône-et-Loire  
Verdun-sur-le-Doubs  
PK 166,6 - route départementale 111

Dossier IA71003611 réalisé en 2018  
Auteur(s) : Aurélie Lallement, Virginie  
Malherbe

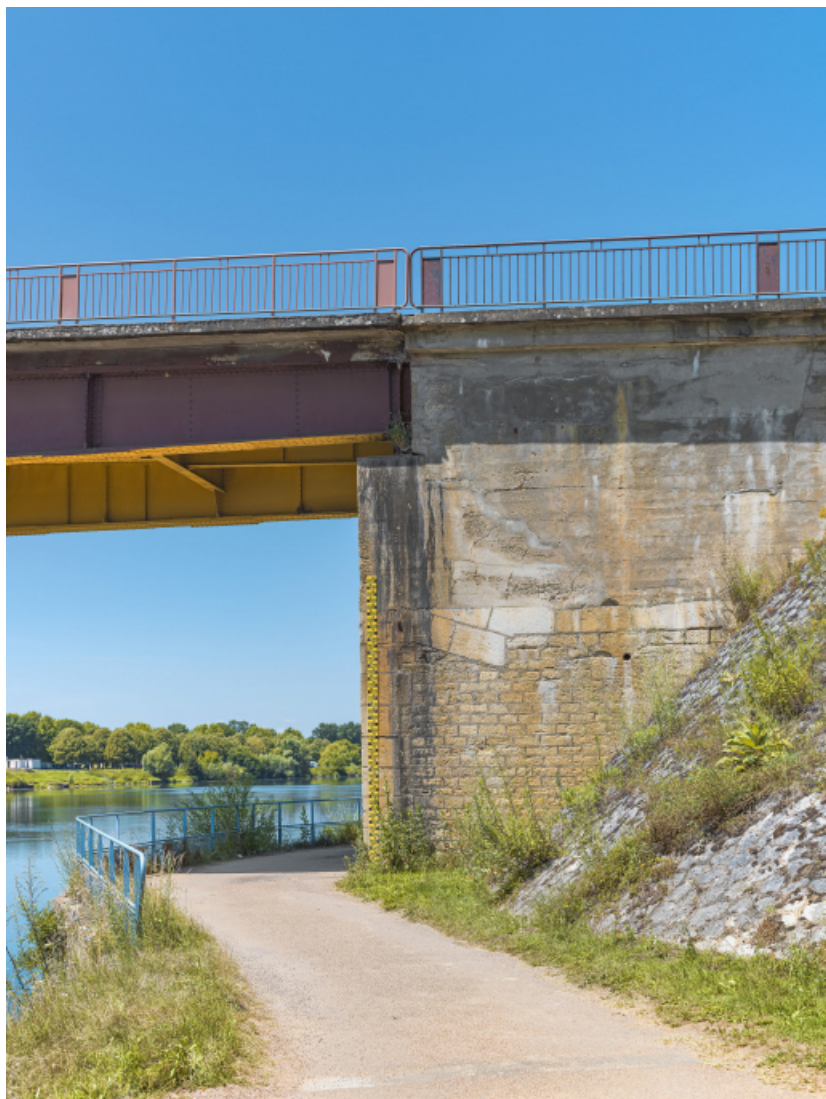
N° de l'illustration : 20207100223NUC4A

**Culée rive droite du pont de Bragny. On lit les différentes phases de reconstruction de l'ouvrage.**  
71, Verdun-sur-le-Doubs route départementale 111, lieudit : PK 166,6

Situé au PK 166.59, le pont de Bragny est un pont métallique, à tablier en béton, supporté par deux piles en maçonnerie de moellons et pierre de taille. Il enjambe la Saône à sa confluence avec le Doubs, à l'aval de Verdun-sur-le-Doubs et porte la RD 111. Les culées en pierre rehaussées montrent que ce pont est venu remplacer un ancien pont, à l'origine suspendu. Rive droite, la culée porte d'importantes traces de cordes de halage ainsi qu'un repère de crue de 1955. Cette même rive, en amont du pont, est aménagée avec un perré en moellons avec des escaliers de service.
