SITE DE L'ÉCLUSE DE CHARNAY

Bourgogne-Franche-Comté, Saône-et-Loire
Charnay-lès-Chalon
PK 176

Dossier IA71003614 réalisé en 2018
Auteur(s) : Aurélie Lallement, Virginie
Malherbe

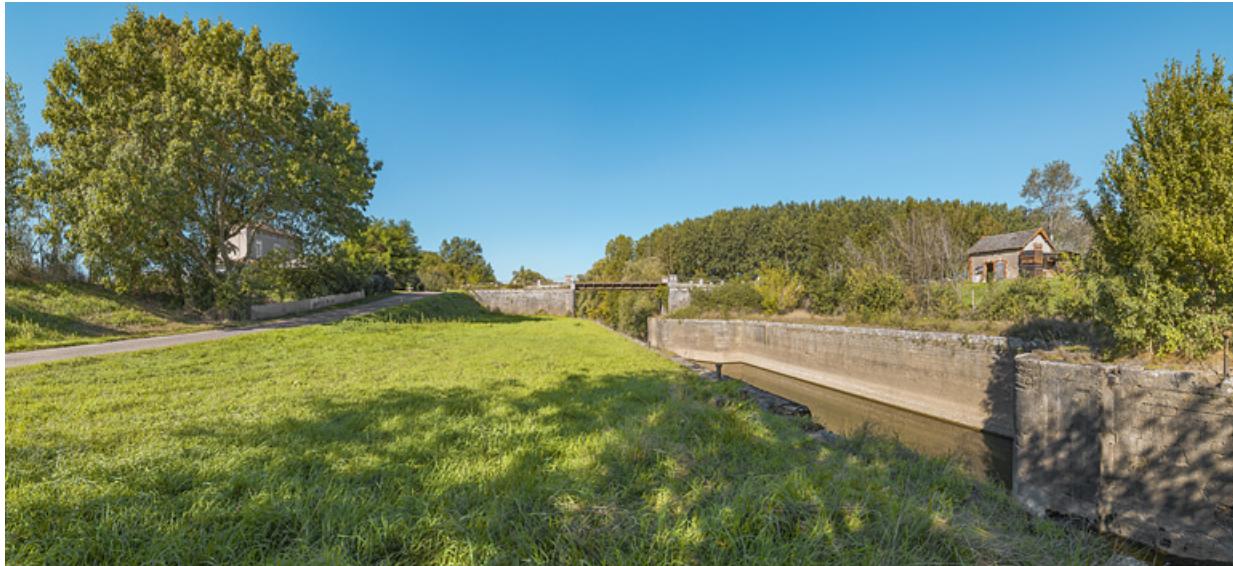
N° de l'illustration : 20197100489NUC4A

Vue d'ensemble du site de l'écluse de Charnay : à gauche, la maison éclusière, au centre, le pont sur écluse et à droite, la remise.
71, Charnay-lès-Chalon, lieudit : PK 176

Le site se compose d'un sas en maçonnerie de pierre de taille et de moellons, élargi dans sa partie centrale, d'une maison éclusière et d'un pont sur écluse. Les portes d'écluse ne sont plus en place. On peut encore voir les traces des mécanismes le long du sas. Escaliers.

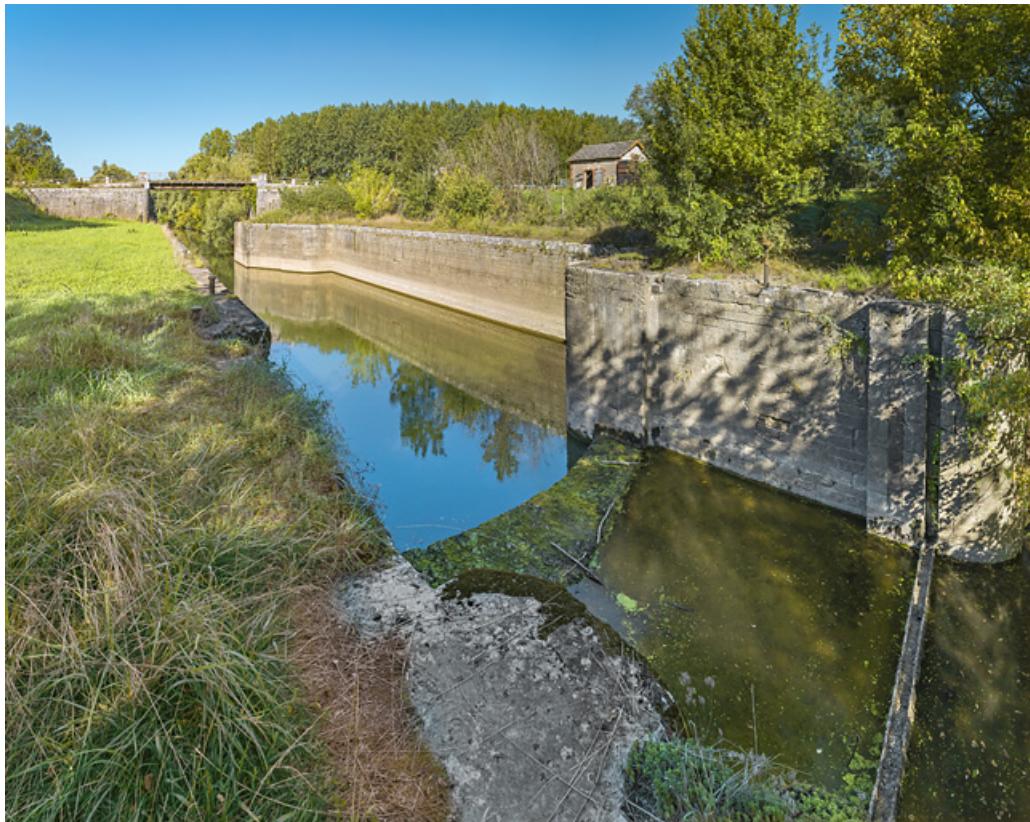
N° de l'illustration : 20197100490NUC4A

Le sas et l'emplacement des portes.

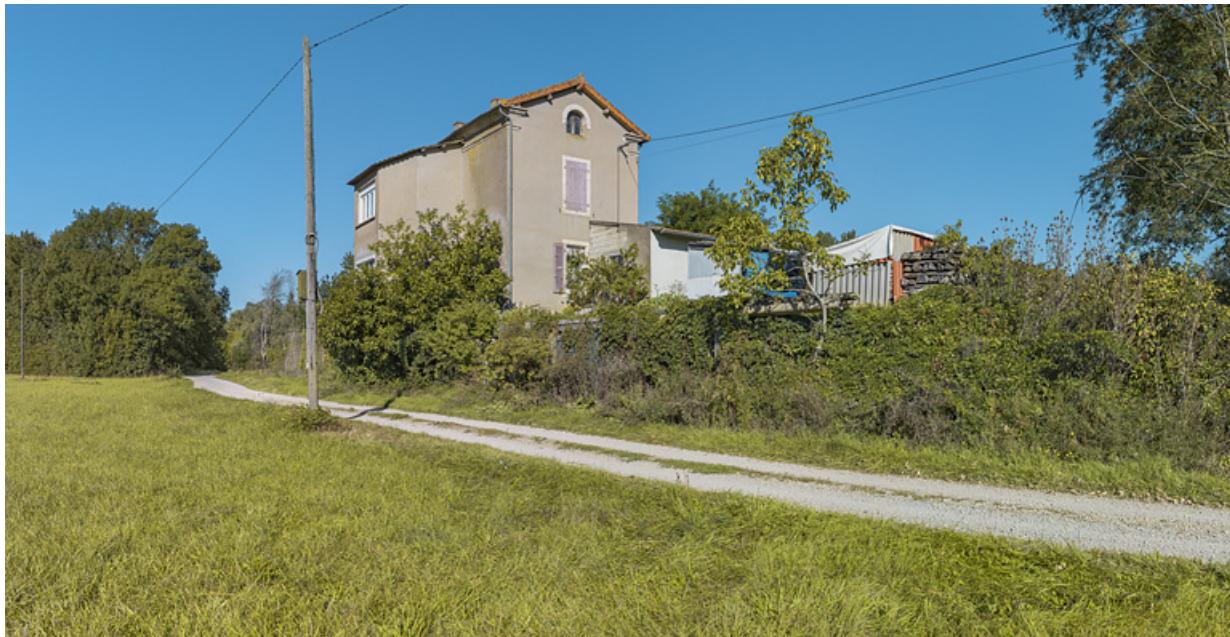
N° de l'illustration : 20197100503NUC4A

Mur pignon et arrière de la maison éclusière.

La maison éclusière, située rive gauche, est de plan rectangulaire. Elle s'élève sur deux niveaux et un étage de comble. La façade est rythmée par 3 travées. Les murs pignons sont percés de 2 baies rectangulaires et d'une troisième baie en demi-lune éclairant le comble. Une corniche en pierre souligne la toiture, elle est doublée d'un cordon en pierre au niveau des combles. La façade arrière a été modifiée par l'ajout d'un avant-corps central à pans coupés desservi par un escalier en béton suspendu. La maison suit le même modèle que celles des écluses du Châtelet, de Saint-Jean-de-Losne et de Seurre.

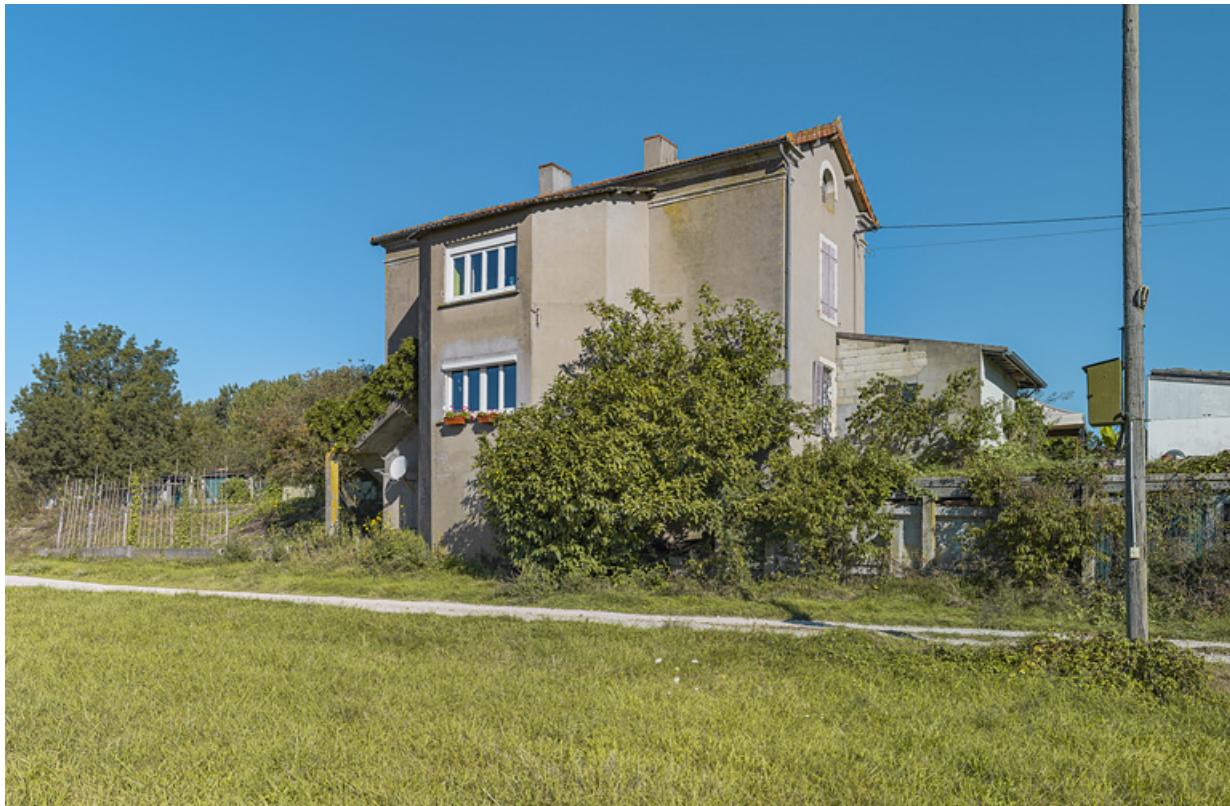
N° de l'illustration : 20197100504NUC4A

Façade arrière avec l'ajout d'un avant-corps central.

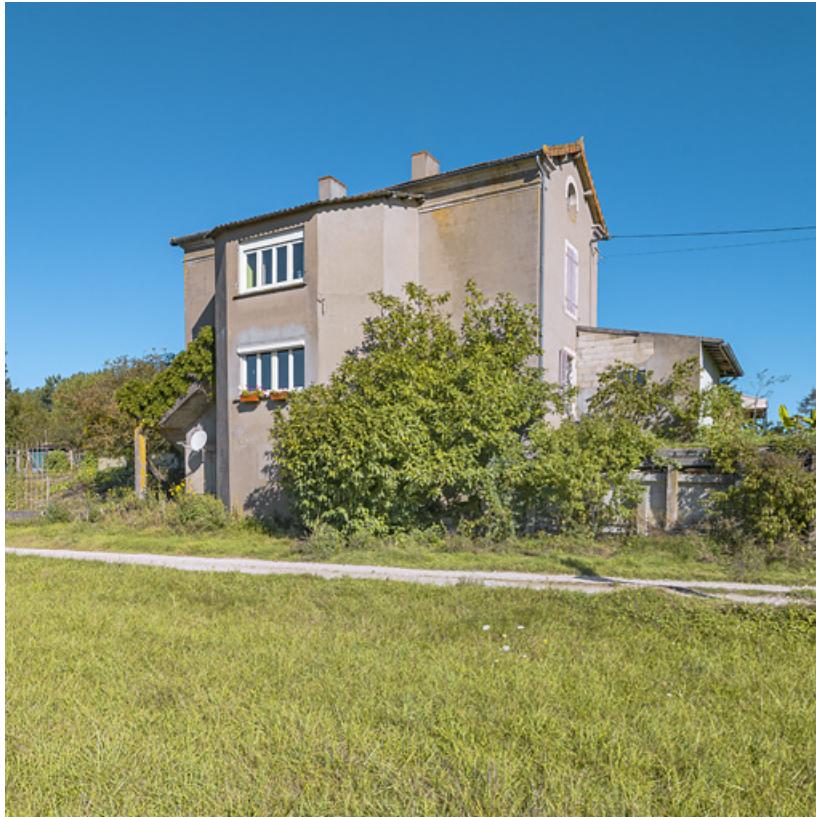
N° de l'illustration : 20197100505NUC4A

Façade arrière avec l'ajout d'un avant-corps central.

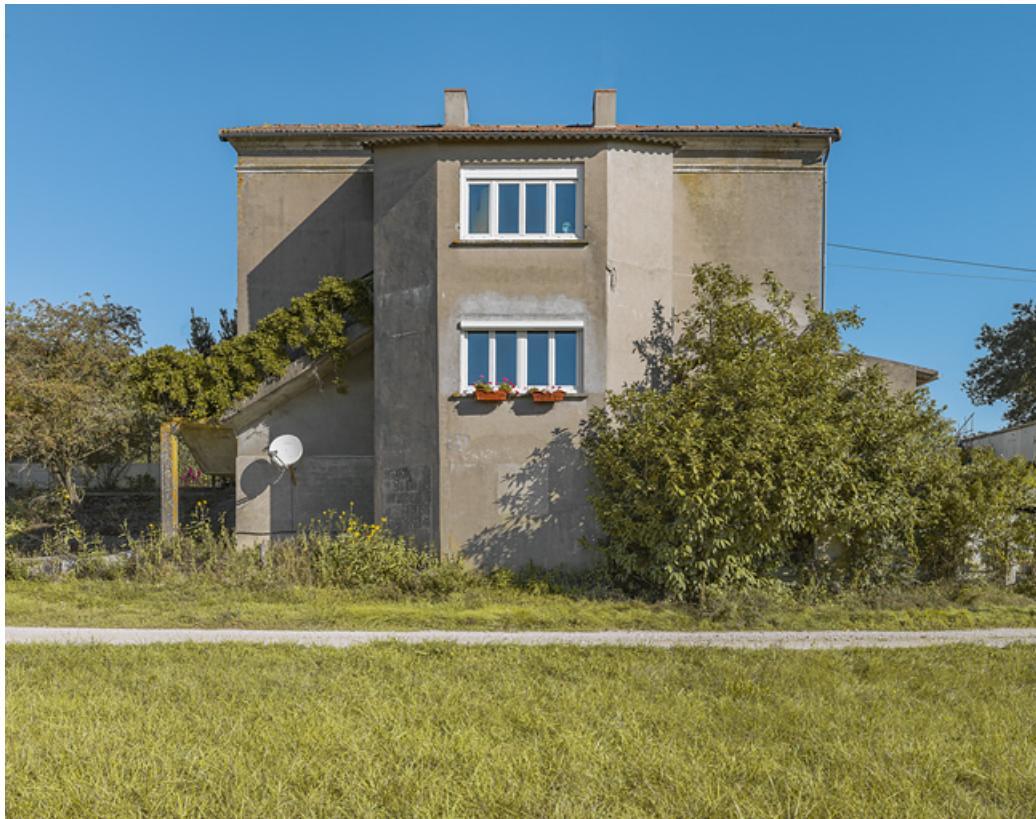
N° de l'illustration : 20197100506NUC4A

Façade arrière avec l'ajout d'un avant-corps central.

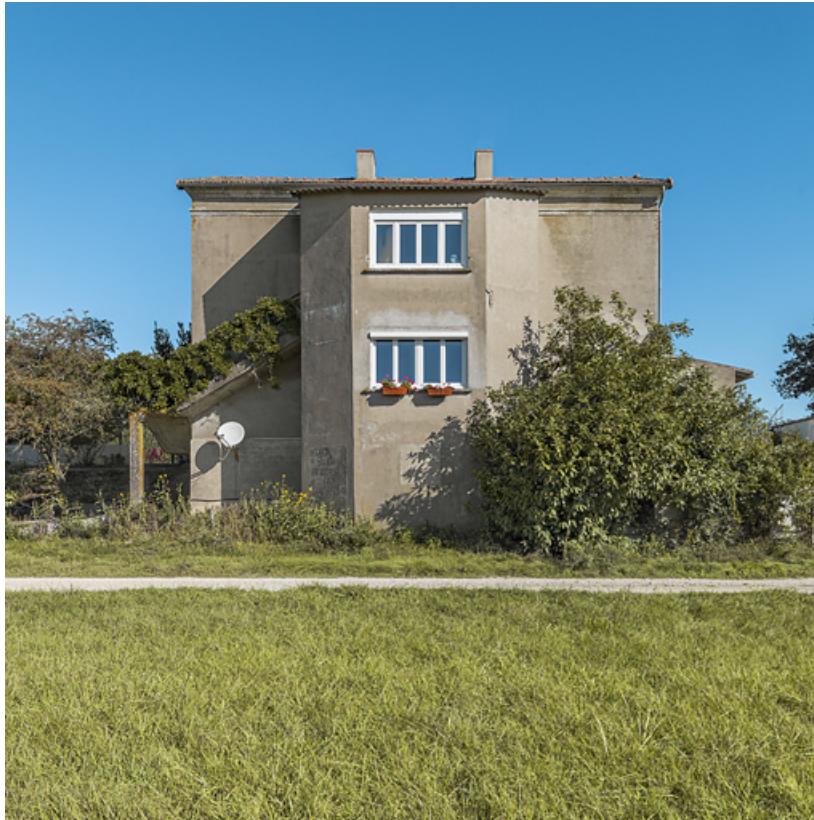
N° de l'illustration : 20197100507NUC4A

Façade arrière avec l'ajout d'un avant-corps central.
