SITE DE L'ÉCLUSE DE CHARNAY

Bourgogne-Franche-Comté, Saône-et-Loire
Charnay-lès-Chalon
PK 176

Dossier IA71003614 réalisé en 2018
Auteur(s) : Aurélie Lallement, Virginie
Malherbe

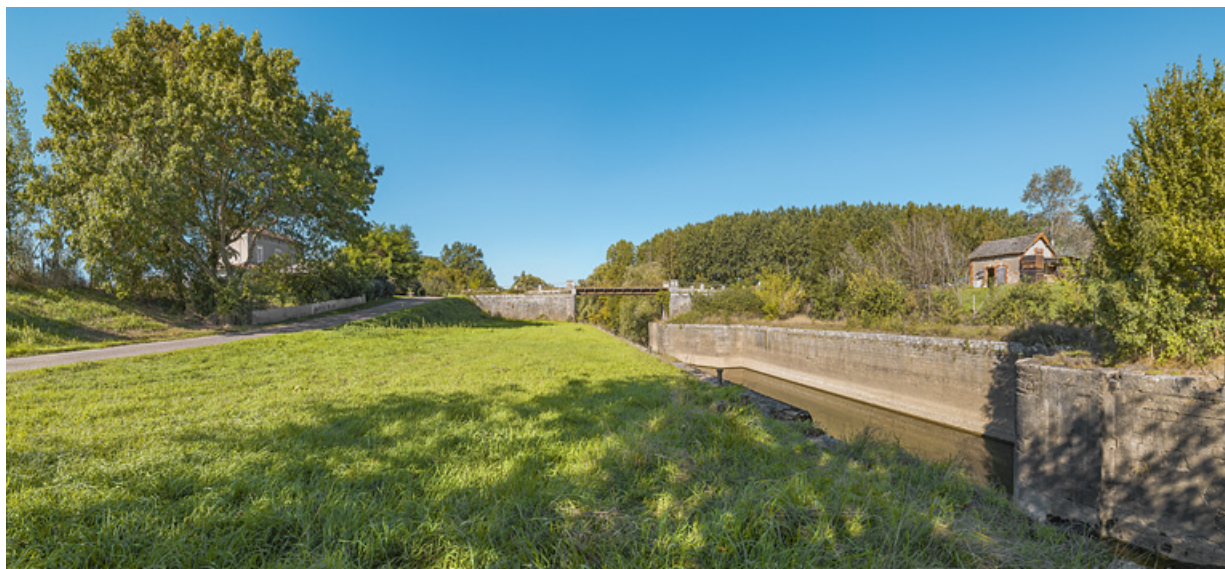
N° de l'illustration : 20197100489NUC4A

Vue d'ensemble du site de l'écluse de Charnay : à gauche, la maison éclésièrè, au centre, le pont sur écluse et à droite, la remise.
71, Charnay-lès-Chalon, lieudit : PK 176

Le site se compose d'un sas en maçonnerie de pierre de taille et de moellons, élargi dans sa partie centrale, d'une maison éclusière et d'un pont sur écluse. Les portes d'écluse ne sont plus en place. On peut encore voir les traces des mécanismes le long du sas. Escaliers.

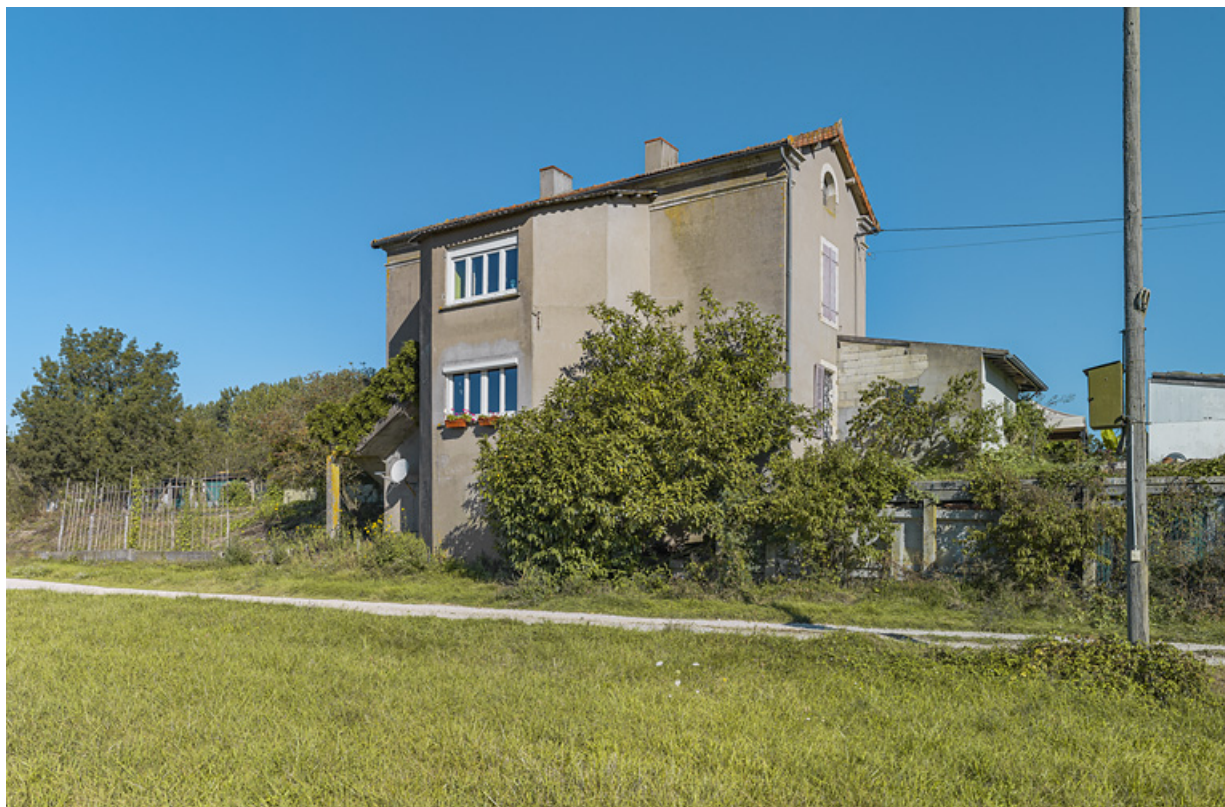
N° de l'illustration : 20197100504NUC4A

Façade arrière avec l'ajout d'un avant-corps central.
