SITE DE L'ÉCLUSE DE CHARNAY

Bourgogne-Franche-Comté, Saône-et-Loire
Charnay-lès-Chalon
PK 176

Dossier IA71003614 réalisé en 2018
Auteur(s) : Aurélie Lallement, Virginie
Malherbe

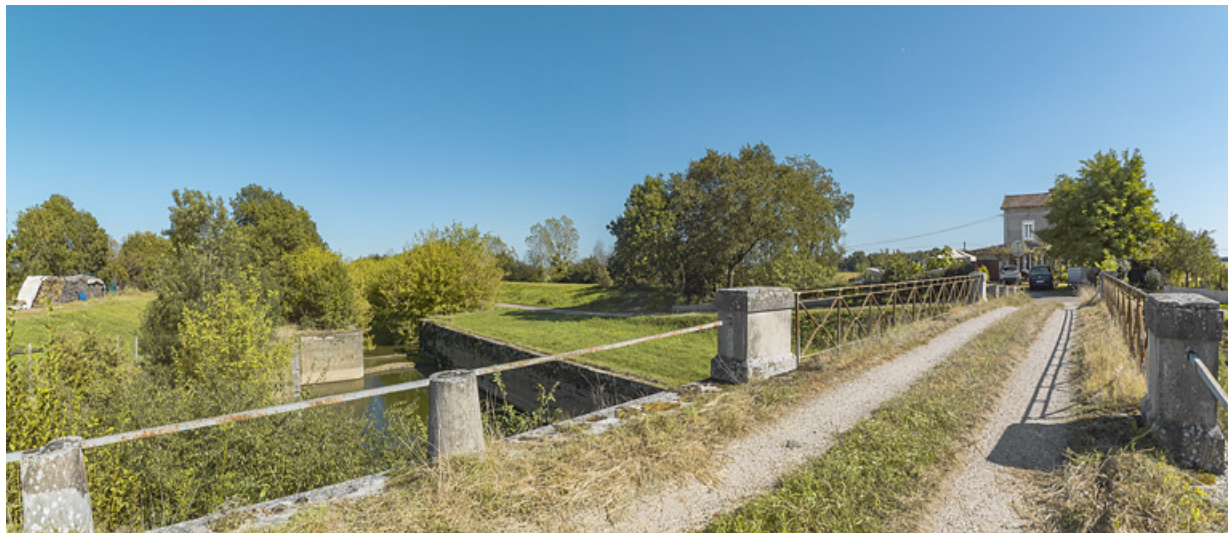
N° de l'illustration : 20197100494NUC4A

Le site d'écluse vu depuis la rive gauche, au niveau du pont sur écluse.

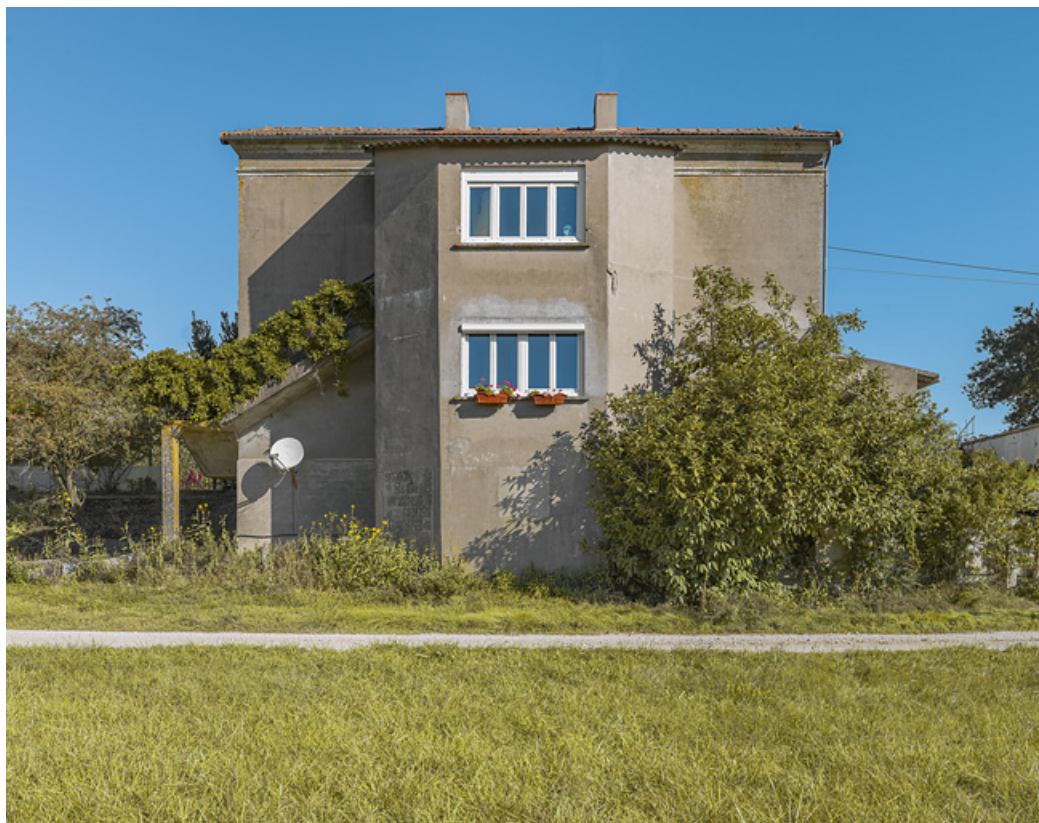
N° de l'illustration : 20197100506NUC4A

Façade arrière avec l'ajout d'un avant-corps central.
