## SITE DE L'ÉCLUSE DE CHARNAY

Bourgogne-Franche-Comté, Saône-et-Loire  
Charnay-lès-Chalon  
PK 176

Dossier IA71003614 réalisé en 2018  
Auteur(s) : Aurélie Lallement, Virginie  
Malherbe

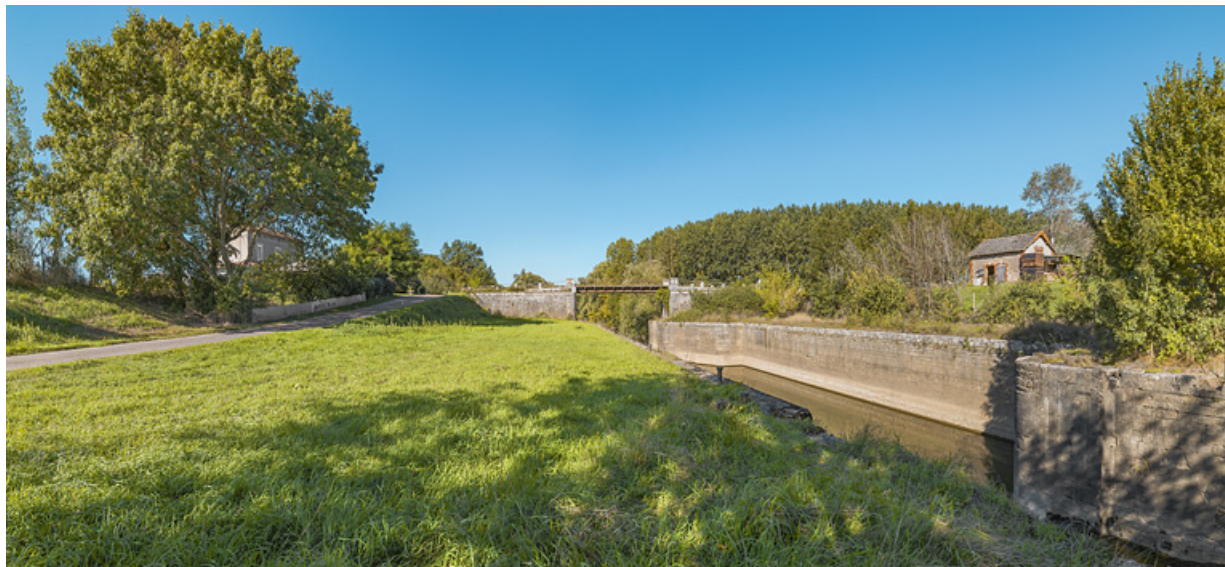
N° de l'illustration : 20197100489NUC4A

**Vue d'ensemble du site de l'écluse de Charnay : à gauche, la maison éclésièrè, au centre, le pont sur écluse et à droite, la remise.**  
71, Charnay-lès-Chalon, lieudit : PK 176

Le site se compose d'un sas en maçonnerie de pierre de taille et de moellons, élargi dans sa partie centrale, d'une maison éclusière et d'un pont sur écluse. Les portes d'écluse ne sont plus en place. On peut encore voir les traces des mécanismes le long du sas. Escaliers.

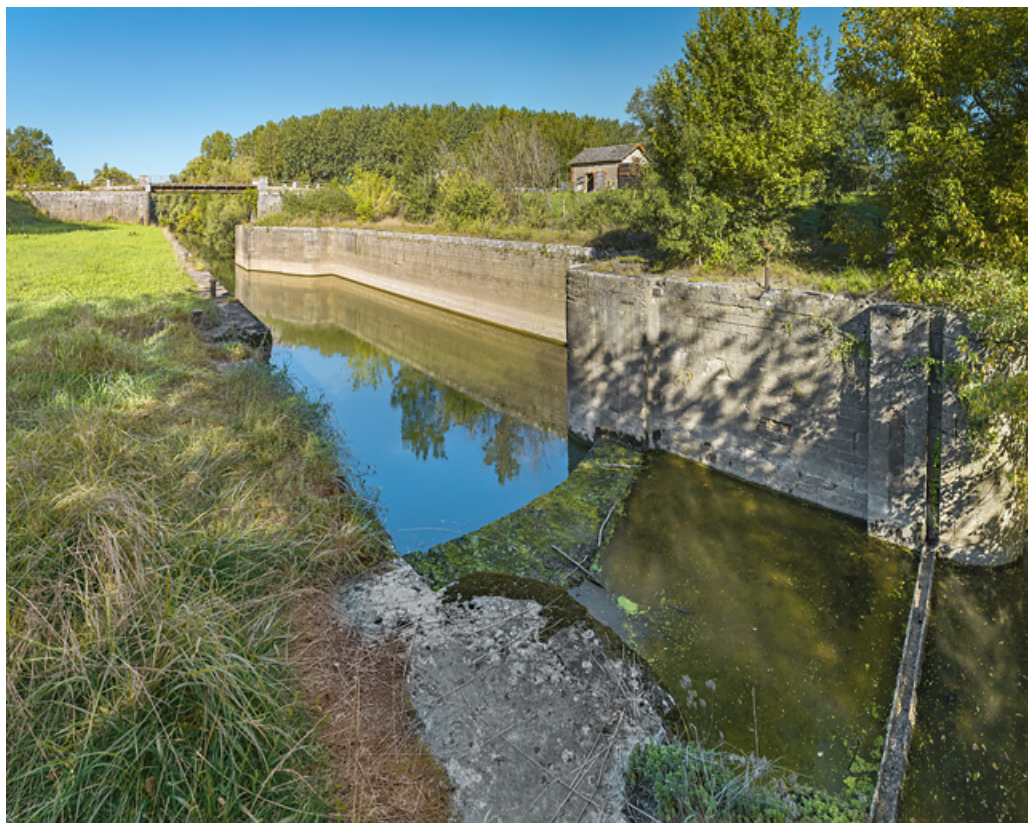
N° de l'illustration : 20197100490NUC4A

**Le sas et l'emplacement des portes.**

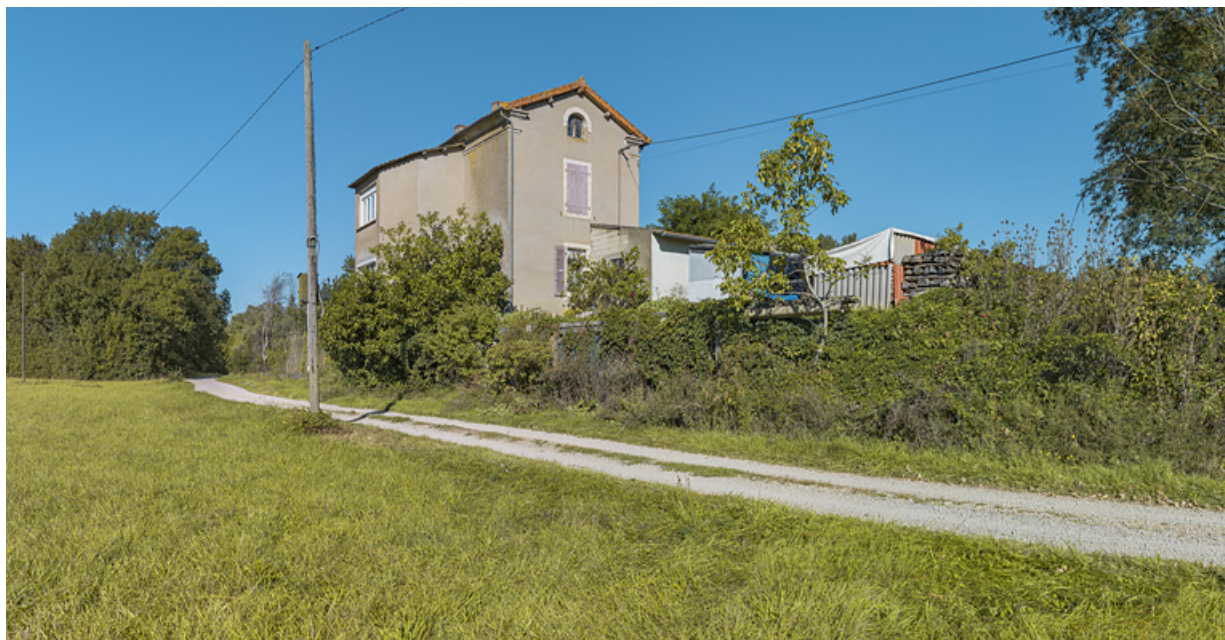
N° de l'illustration : 20197100503NUC4A

**Mur pignon et arrière de la maison éclusière.**

La maison éclusière, située rive gauche, est de plan rectangulaire. Elle s'élève sur deux niveaux et un étage de comble. La façade est rythmée par 3 travées. Les murs pignons sont percés de 2 baies rectangulaires et d'une troisième baie en demi-lune éclairant le comble. Une corniche en pierre souligne la toiture, elle est doublée d'un cordon en pierre au niveau des combles. La façade arrière a été modifiée par l'ajout d'un avant-corps central à pans coupés desservi par un escalier en béton suspendu. La maison suit le même modèle que celles des écluses du Châtelet, de Saint-Jean-de-Losne et de Seurre.

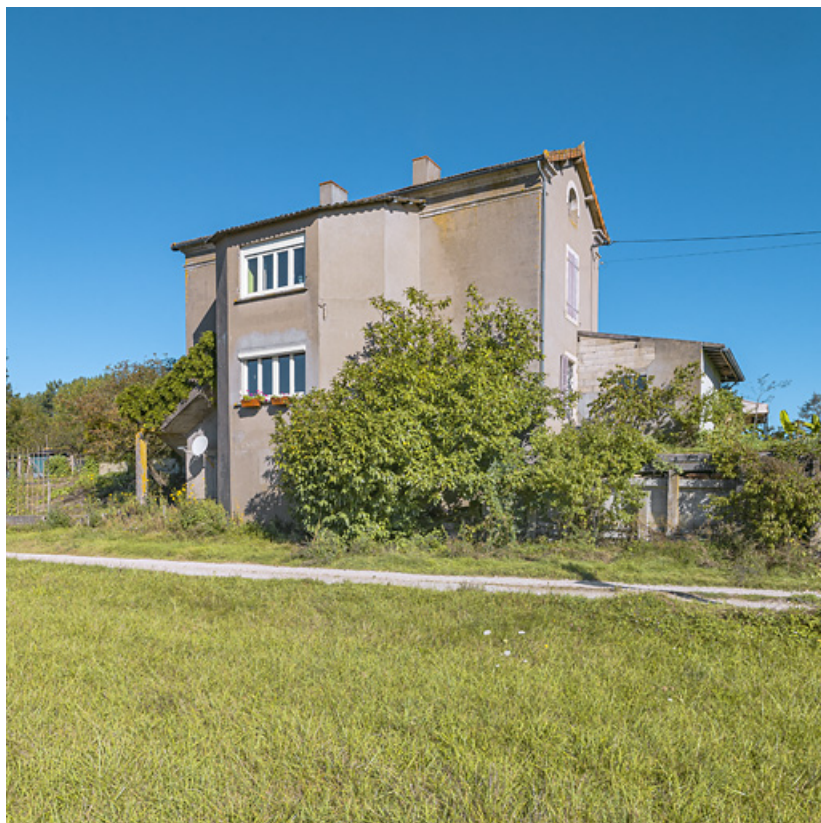
N° de l'illustration : 20197100505NUC4A

**Façade arrière avec l'ajout d'un avant-corps central.**

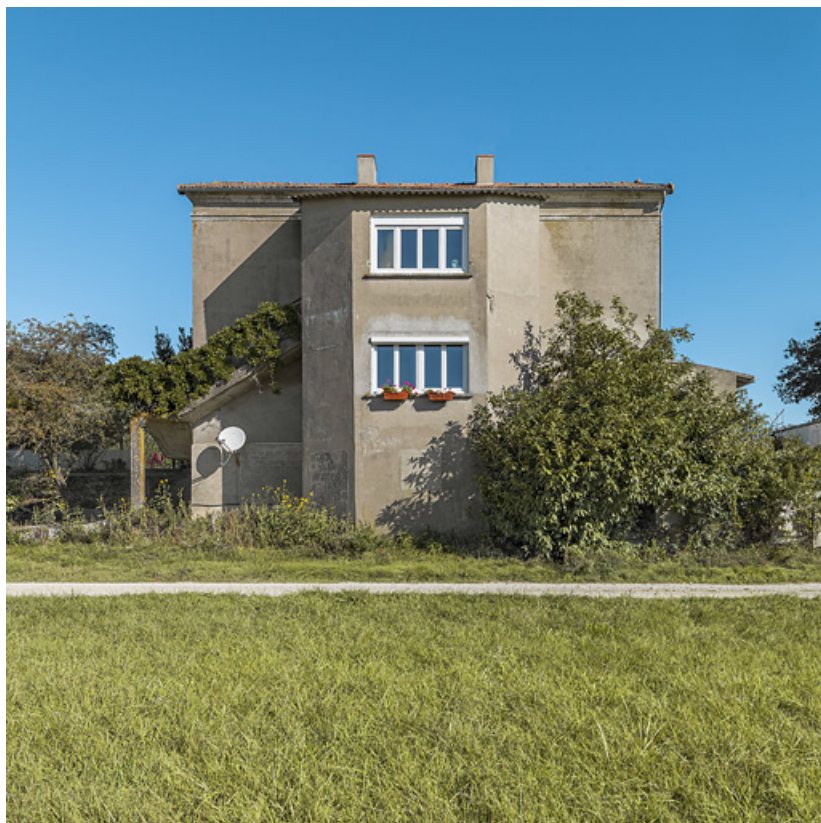
N° de l'illustration : 20197100507NUC4A

**Façade arrière avec l'ajout d'un avant-corps central.**
