QUAI BELLEVUE ET PONT SUR LA ROIE DE DROUX

Bourgogne-Franche-Comté, Saône-et-Loire
Saint-Rémy
quai Bellevue

Dossier IA71003644 réalisé en 2020

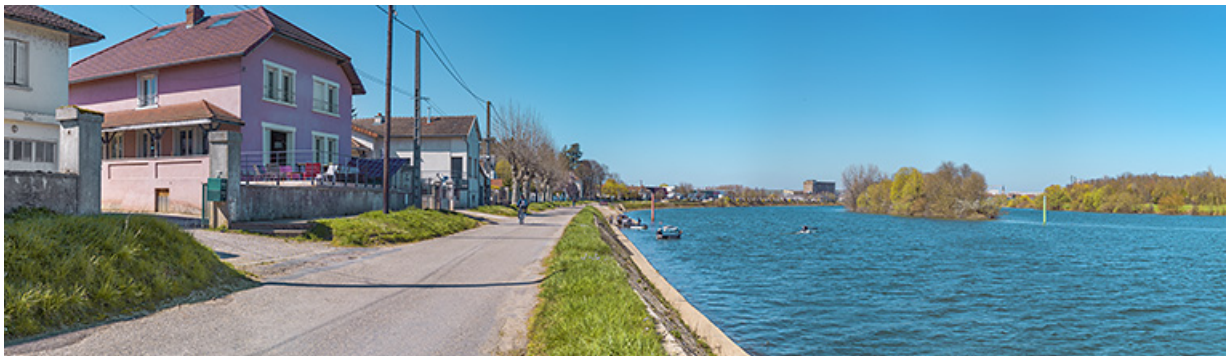
N° de l'illustration : 20217100090NUC4A

Le quai avec la rampe de mise à l'eau et ses perrés.

À partir du lieu-dit La Californie et jusqu'au pont biais, en béton armé, sur la Roie de Droux, le quai Bellevue épouse une courbe de la Saône, sur sa rive droite. Les îles de Benne-la-Faux se trouvent au centre de la rivière. Plusieurs maisons et villas (villégiature) se trouvent en bordure du quai, avec vue sur la Saône. On note également une rampe d'accès à la rivière en amont.
