QUAI BELLEVUE ET PONT SUR LA ROIE DE DROUX

Bourgogne-Franche-Comté, Saône-et-Loire
Saint-Rémy
quai Bellevue

Dossier IA71003644 réalisé en 2020

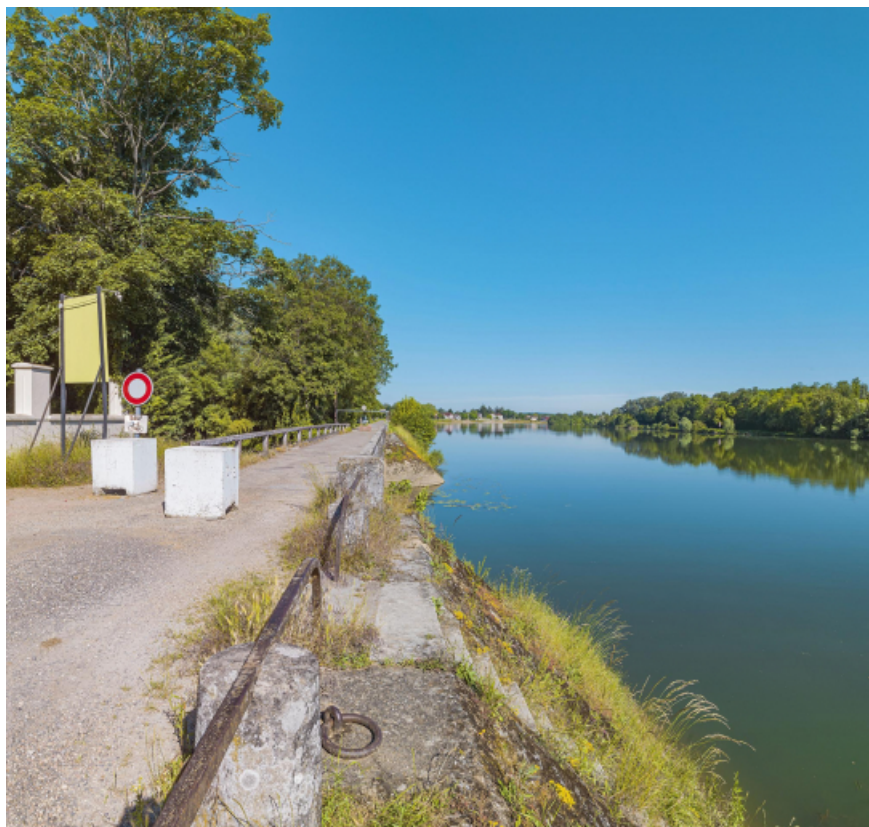
N° de l'illustration : 20217100260NUC4A

Extrémité aval du quai avec le pont sur la Roie de Droux.
