## QUAI BELLEVUE ET PONT SUR LA ROIE DE DROUX

Bourgogne-Franche-Comté, Saône-et-Loire  
Saint-Rémy  
quai Bellevue

Dossier IA71003644 réalisé en 2020

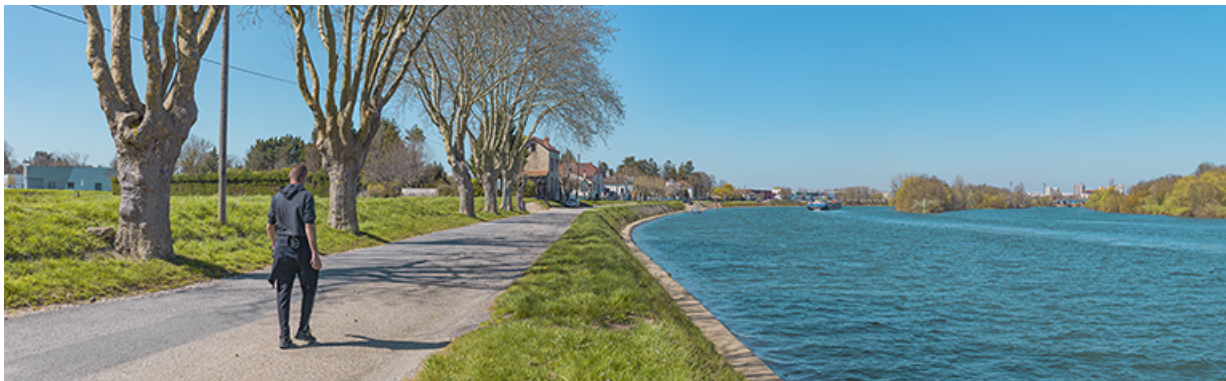
N° de l'illustration : 20217100085NUC4A

**Le quai Bellevue et les îles de Benne-la-Faux.**

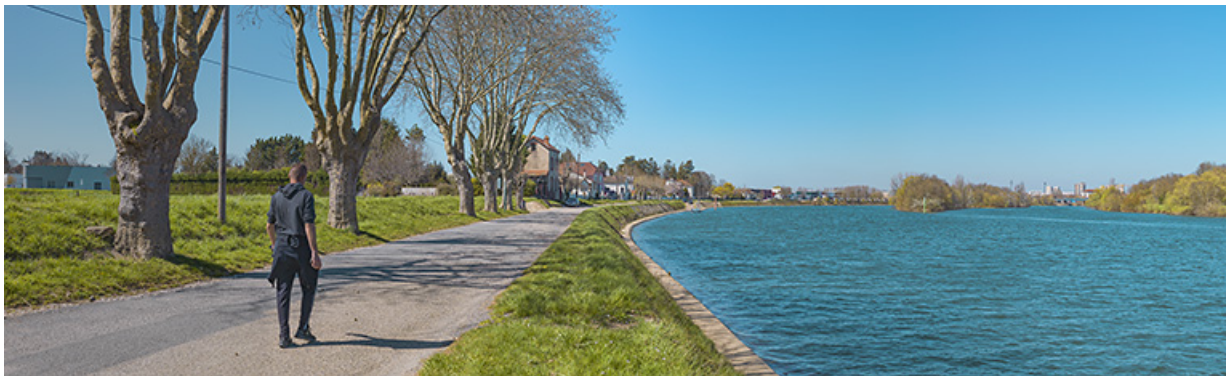
N° de l'illustration : 20217100086NUC4A

**Vue d'ensemble du quai.**

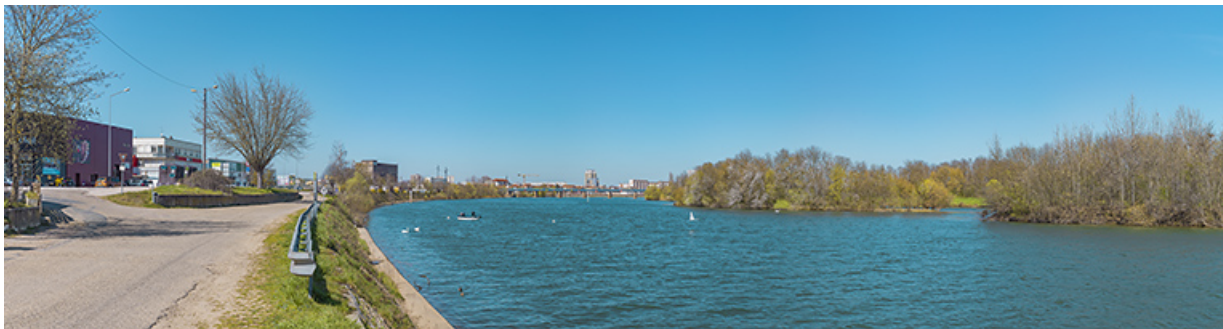
N° de l'illustration : 20217100087NUC4A

**L'amont du quai avec en arrière-plan, le viaduc des Dombes. À droite, les îles de Benne-la-Faux dans la Saône.**  
71, Saint-Rémy quai Bellevue

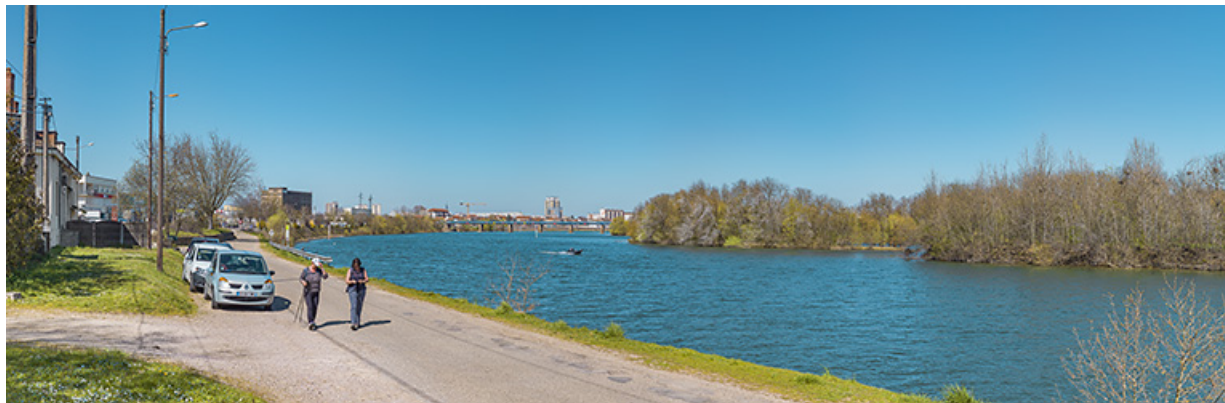
N° de l'illustration : 20217100088NUC4A

**L'amont du quai avec en arrière-plan, le viaduc des Dombes. À droite, les îles de Benne-la-Faux dans la Saône.**  
71, Saint-Rémy quai Bellevue

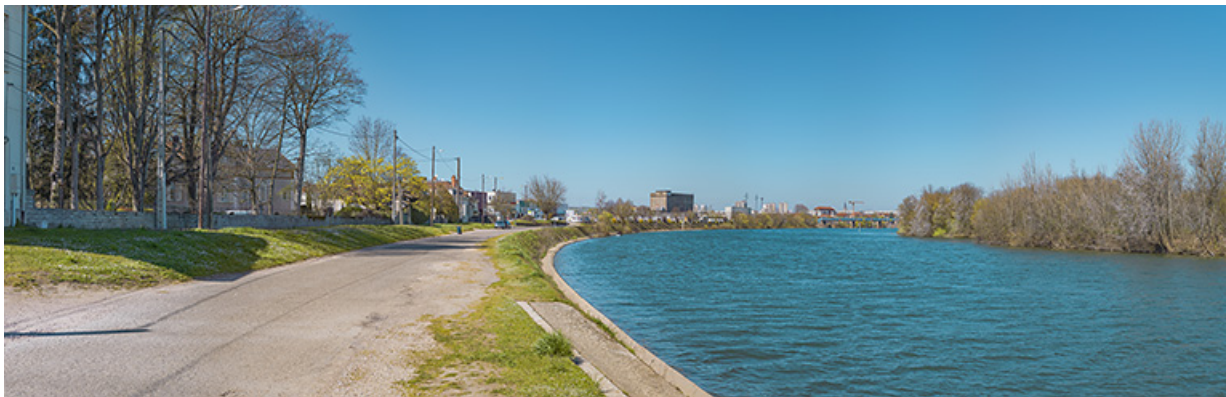
N° de l'illustration : 20217100089NUC4A

**Les perrés du quai, avec en arrière-plan, le viaduc des Dombes.**  
71, Saint-Rémy quai Bellevue

Le tableau des *Renseignements statistiques* dressé en 1860 (3 S 9) confirme l'implantation d'une digue basse submersible en clayonnages-enrochements, la réalisation de dragages, perrés de revêtement de la berge de rive droite, rampe d'abreuvoir, cales d'abordage, pavés et empierrés, 3 aqueducs et empièvements du chemin de halage (campagnes de travaux : de 1840-1842 à 1847 et de 1850 à 1857).

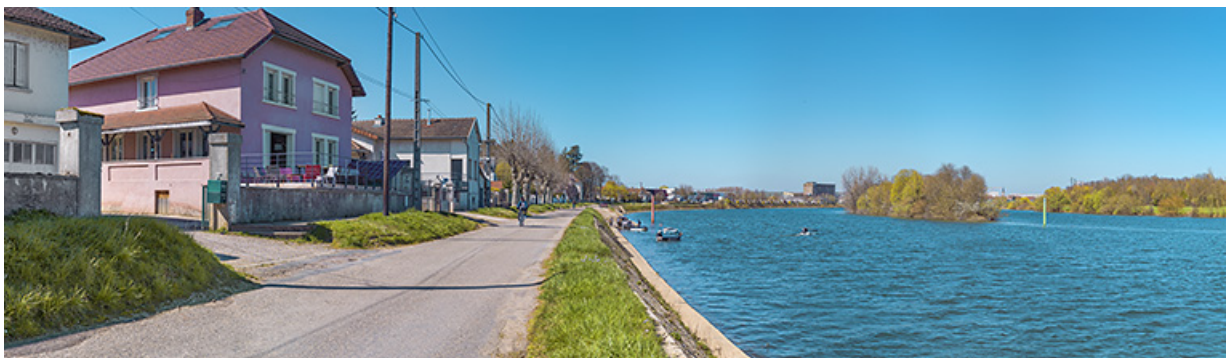
N° de l'illustration : 20217100090NUC4A

**Le quai avec la rampe de mise à l'eau et ses perrés.**

À partir du lieu-dit La Californie et jusqu'au pont biais, en béton armé, sur la Roie de Droux, le quai Bellevue épouse une courbe de la Saône, sur sa rive droite. Les îles de Benne-la-Faux se trouvent au centre de la rivière. Plusieurs maisons et villas (villégiature) se trouvent en bordure du quai, avec vue sur la Saône. On note également une rampe d'accès à la rivière en amont.

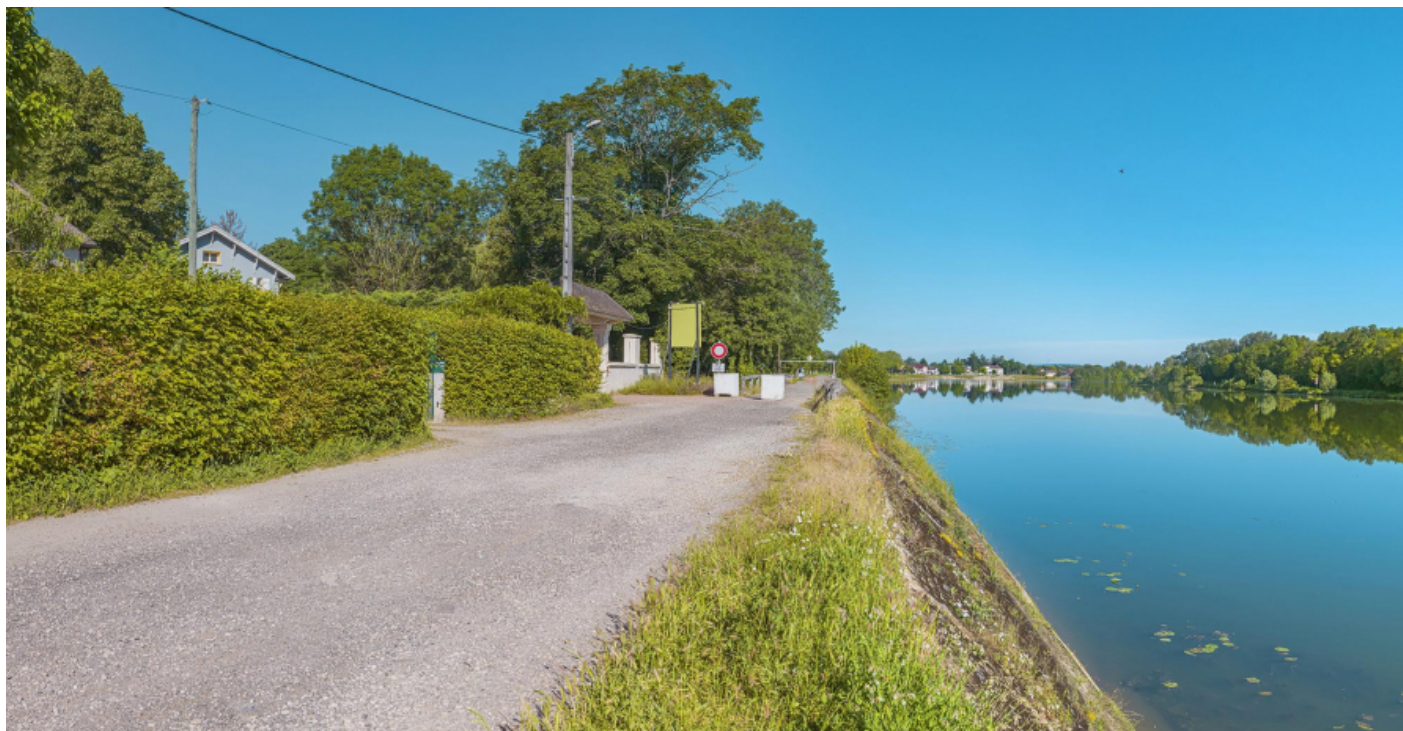
N° de l'illustration : 20217100259NUC4A

**Extrémité aval du quai avec le pont sur la Roie de Droux.**

Le pont de halage sur la Roie de Droux ou la Corne était initialement en bois. Sa construction (ou celle d'un bac) est décrite dans les archives dès 1788 (C 4461- Rapport sur le mauvais état du chemin de halage entre Chalon et Mâcon). Ce pont a été emporté par la crue de novembre 1840. Sa reconstruction se fera en bois entre 1849 et 1853 sur le projet de l'ingénieur Moreau. Il sera remplacé par un pont en béton armé (système Hennebique) en 1921-22 sur le projet de l'ingénieur Thaller ; la concession est confiée à Messieurs Rouchon et Cie (un projet de pont métallique avait aussi été proposé en 1912). C'est ce pont biais, en béton armé, qui est toujours en place aujourd'hui, reconnaissable au dessin de ses piles.

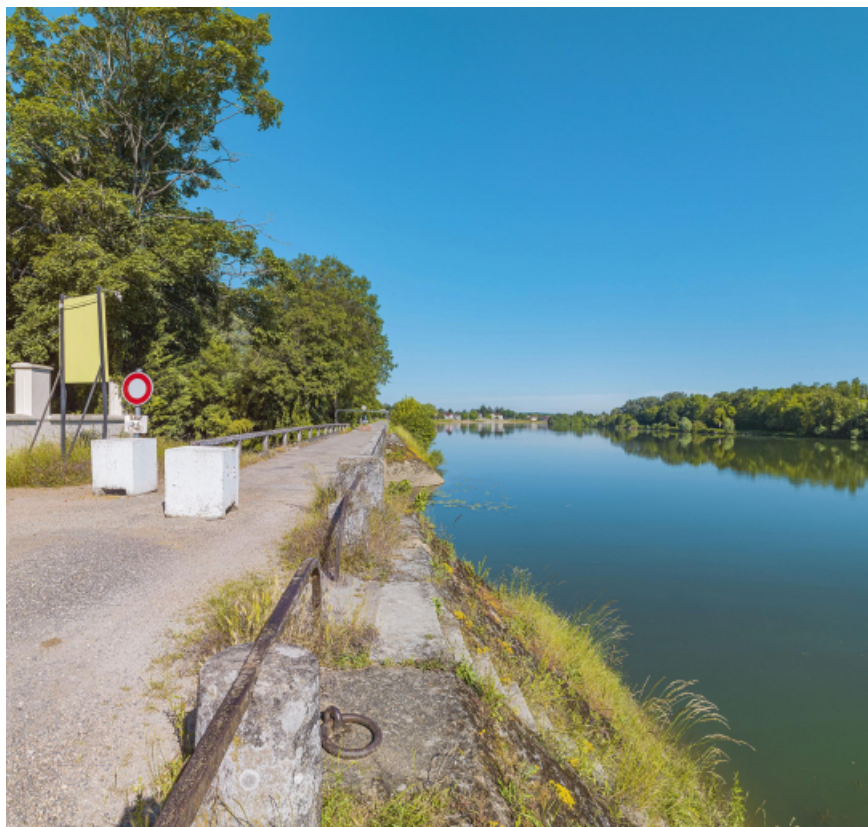
N° de l'illustration : 20217100260NUC4A

**Extrémité aval du quai avec le pont sur la Roie de Droux.**

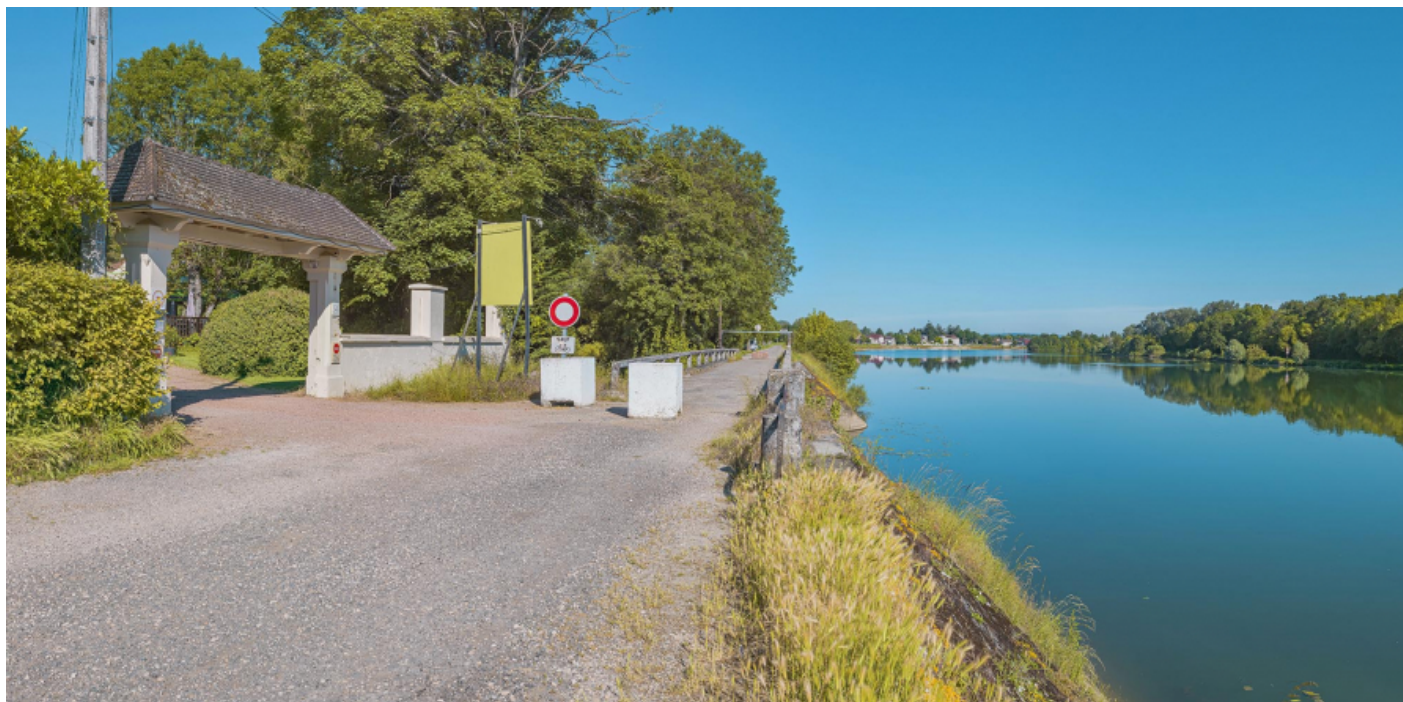
**Extrémité aval du quai avec le pont sur la Roie de Droux.**

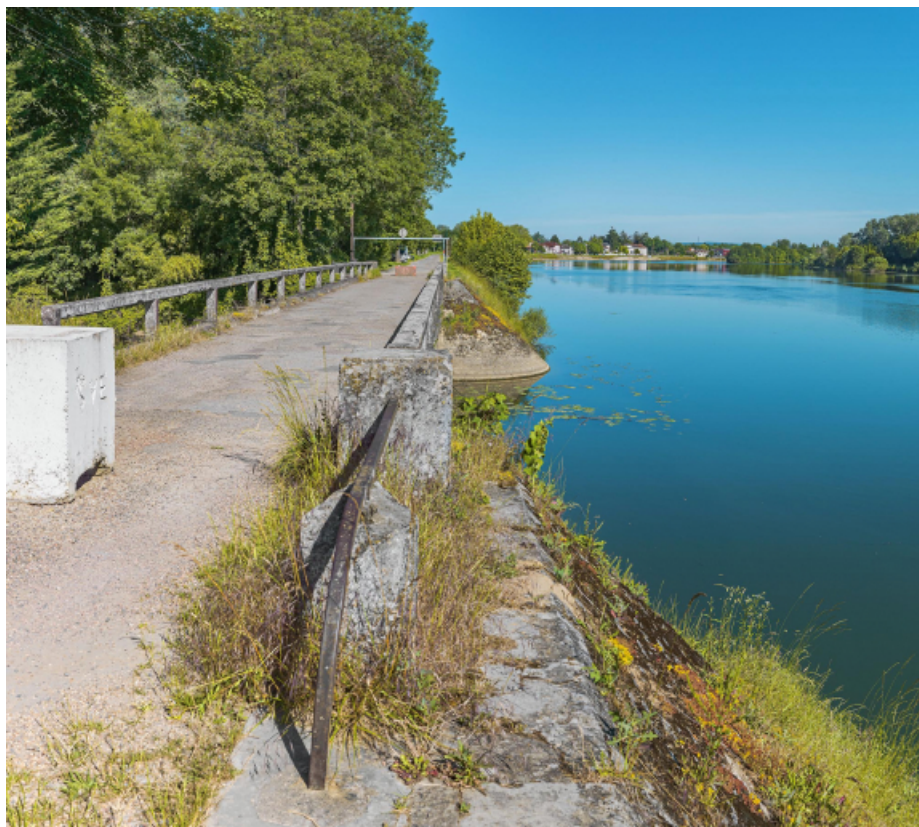
N° de l'illustration : 20217100263NUC4A

**Pont sur la Roie de Droux.**
